2006-169

Restauro di ritratti ad olio

Biblioteca Classense

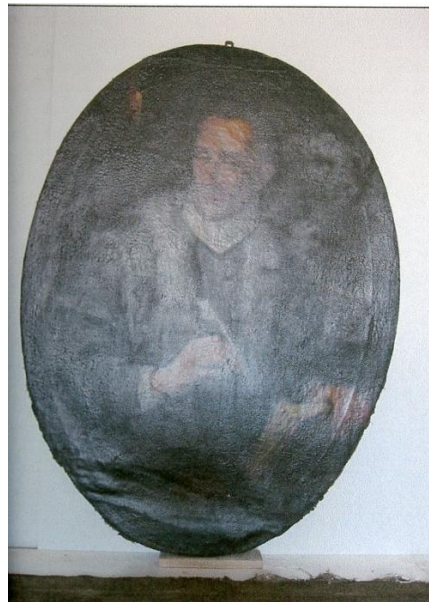
Stato di conservazione I dipinti apparivano poco leggibili ed in uno stato di conservazione non buono.

prima del restauro

-prima spolveratura con rimozione di depositi incoerenti (polveri) -preconsolidamento della pellicola pittorica con colla di coniglio. -pulitura della superficie pittorica con rimozione della vernice ingiallita e dei ritocchi invasivi - verniciatura e velinatura con carta giapponese, smontaggio dal telaio e pulizia sul retro della tela - risanamento della tela sigillando le lacerazioni con resine termoplastiche ed inserendo fili di tela analoga per grossezza all'originale e voile di seta. -applicazione delle fasce perimetrali di tela di lino con resine termoplastiche - messa in trazione del dipinto su un telaio interinale somministrando progressivamente umidità e calore e pressione per riappianare le ondulazioni -svelinatura e rimontaggio sul telaio che è stato risanato avendo inserito innesti lignei dove era necessario, avendo stuccato con resina bicomponente le fessure e le aree di fragilità, dopo aver eseguito un trattamento antitarlo ed una impregnazione con resina acrilica e trattamento a cera finale. -ulteriore verniciatura intermedia, si sono stuccate le zone di lacuna con gesso e colla di coniglio imitando il cretto di superficie e si è eseguito il restauro pittorico con acquerelli e colori a vernice. -verniciatura eseguita in vari momenti a pennello e con nebulizzazione finale. restauro/manutenzione alle cornici ovali: In seguito ai tests di pulitura, effettuati per verificare il film di finitura originale

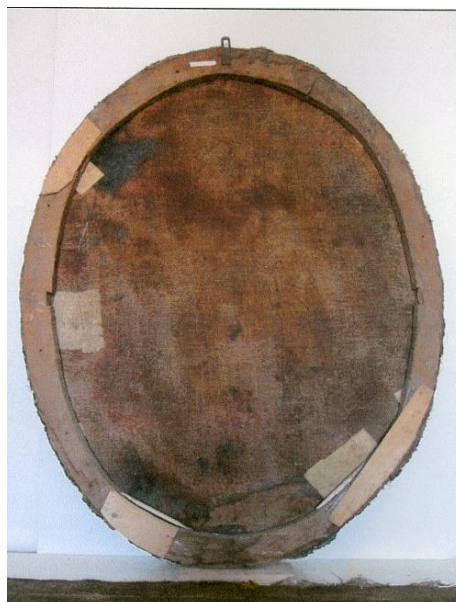
retro prima del restauro

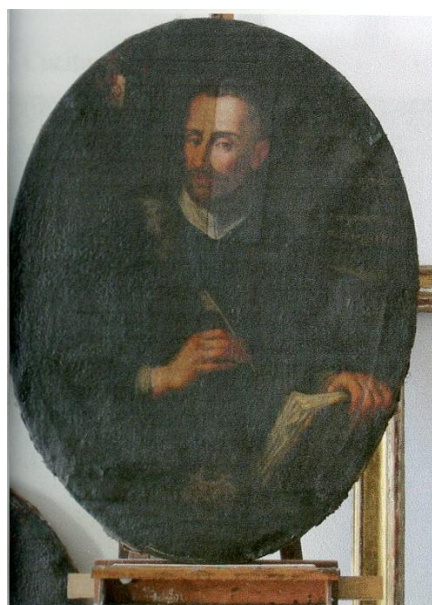
Il dipinto in fase di pulitura

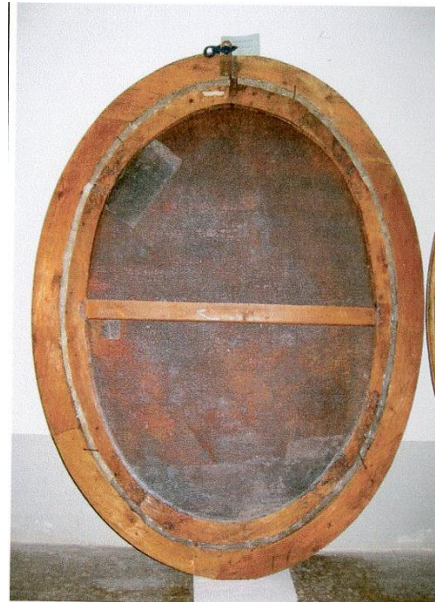
retro dopo il restauro

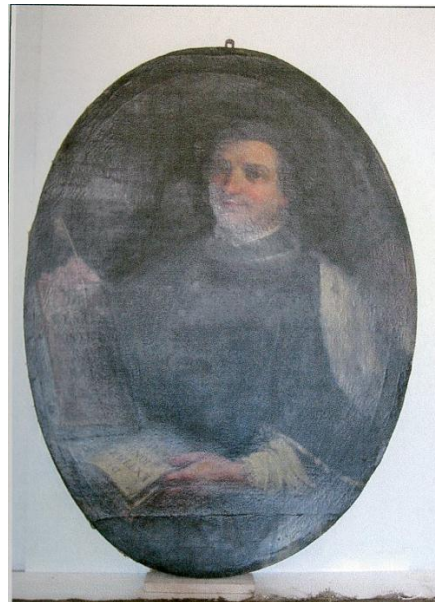
Il dipinto restaurato

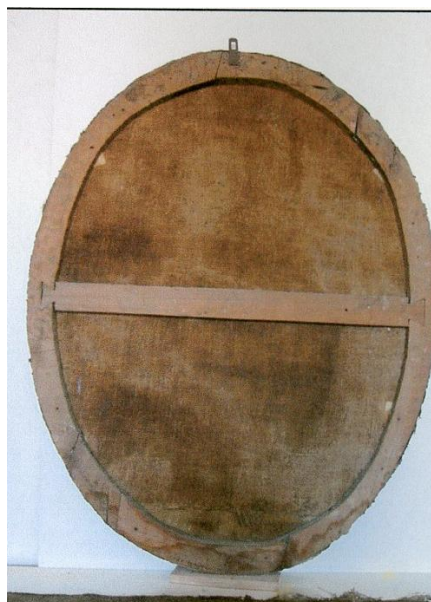
retro prima del restauro

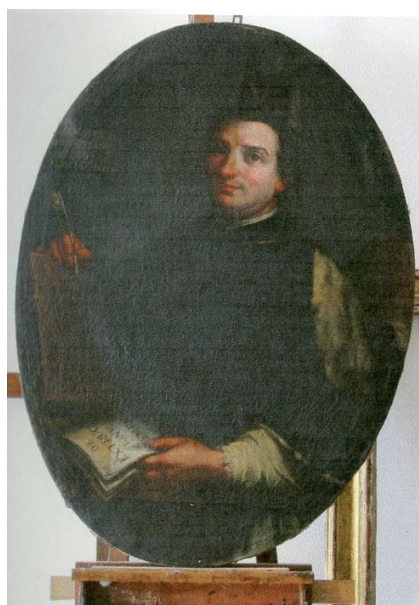
dipinto in fase di pulitura

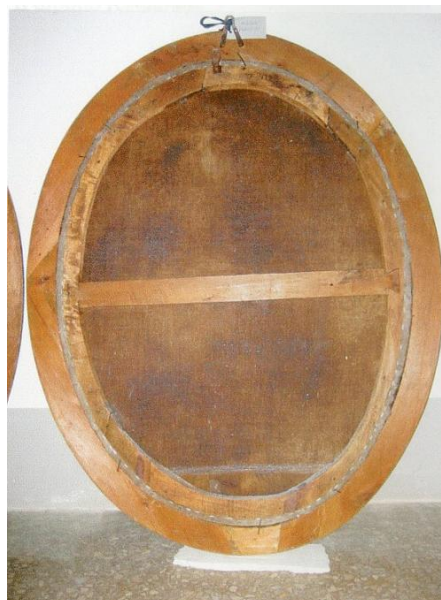
retro restaurato

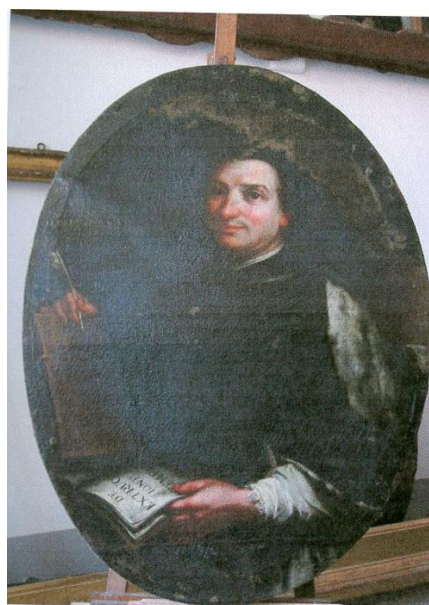
dipinto dopo la pulitura

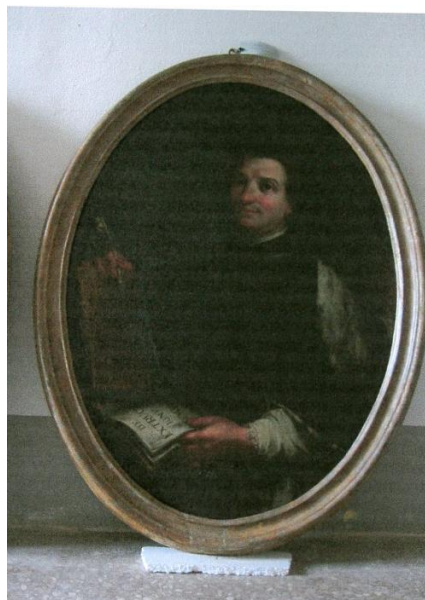
dipinto dopo il restauro

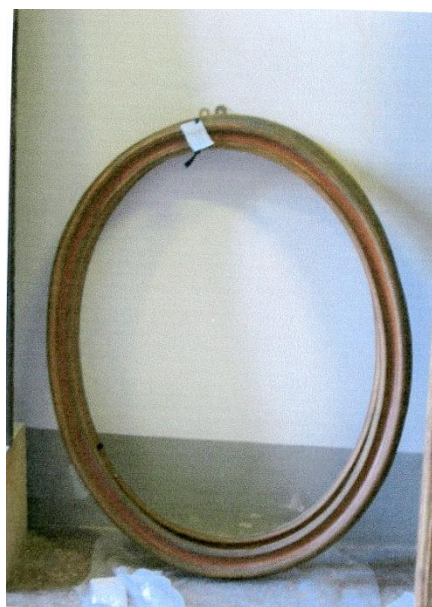
cornice prima del restauro

esistente sulle cornici dei ritratti citati in oggetto, abbiamo potuto verificare che, sotto allo strato di porporina alterata, era presente un'argentatura meccata, nella maggior parte delle cornici, ovvero su cinque di esse. Di queste otto, infatti, solo le cornici di Girolamo Rossi, Desiderio Spreti e Francesco Ginanni si sono rivelate posteriori e senza alcuna presenza di argentatura sotto alla porporina ed alla fascia con vernice color terra di siena bruciata. Siamo, quindi, intervenuti asportando con solventi a tampone la porporina e la vernice per riportare in luce le lumeggiature argentate dei profili maggiormente in aggetto. La foglia d'argento ritrovata era stesa su una preparazione a bolo giallo ed appariva notevolmente consumata ed alterata in nero. Siamo, quindi, intervenuti riapplicando la foglia d'argento nelle parti più degradate patinando il tutto con acquerelli e colori a vernice con tonalità ambrata. Ogni cornice è stata pulita asportando polveri e depositi incoerenti, trattata con antitarlo, e consolidata con resine acriliche. E' stato fatto un trattamento finale con vernice protettiva nebulizzata.

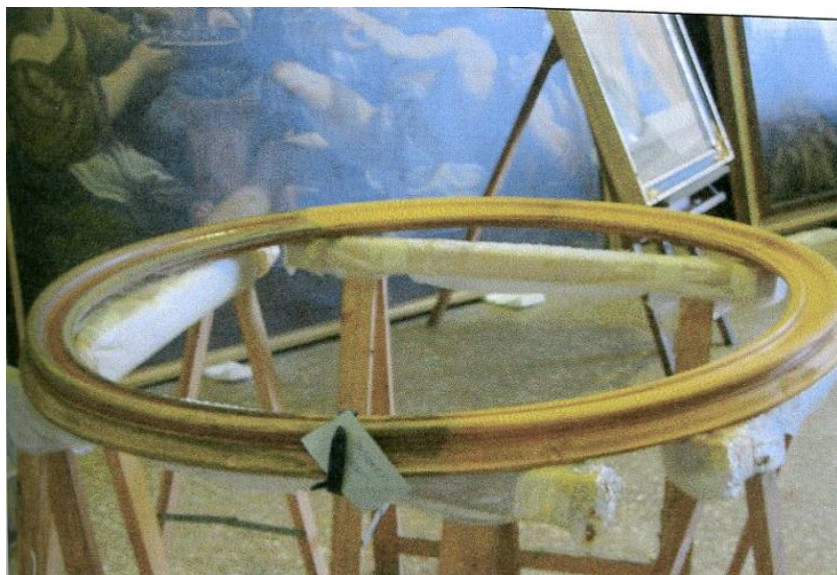
cornice priva dell'argentatura

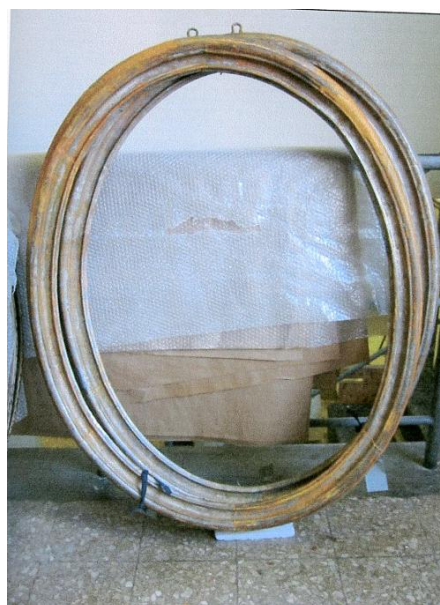
cornice pulita
