2010-286

Restauro di 6 opere

Galleria d'Arte Contemporanea V. Stoppioni

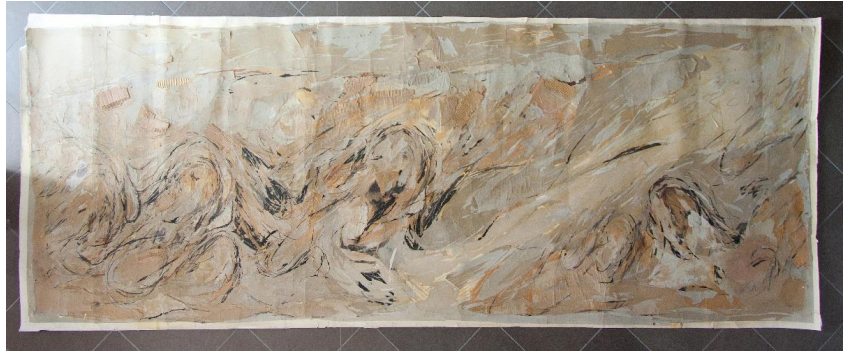
Senza titolo, recto prima

\_Mappatura della struttura e composizione dell'opera; delle diverse tipologie di carte utilizzate dall'artista; dei fori provocati dai chiodi e dalle graffette metalliche; alterazioni cromatiche sia della carta che della colla spray. -Accurata spolveratura recto/verso di tutta l'opera -Rimozione di tutto il nastro bi-adesivo presente sul verso -Pulitura nel verso, degli abbondanti residui di colla spray -Rimozione (recto/verso) a bisturi di tutti i residui di ruggine lasciati dagli elementi metallici sulla carta -Consolidamento di tutti i micro-sollevamenti degli elementi del collage -Fissaggio d'alcuni elementi sollevati del collage -Rinsaldo di tutti gli strappi e reintegrazioni della carta originale COME NATURA CREA -velinatura delle zone interessate da problemi di adesione della policromia, con carta giapponese e adesivo acrilico reversibile -smontaggio dell'opera dalla cornice e con l'aspirazione del deposito di particellato atmosferico su tutta la superficie servendosi del microaspiratore e di pennelli a setola morbida. La rimozione meccanica dei depositi coerenti sulla superficie pittorica. -intervento sul supporto con la rimozione dei residui dell'etichetta cartacea incollata sul retro. Si è intervenuto sulla lacerazione della tela al fine di ripristinare l'armatura del tessuto con l'inserimento delle fibre mancanti. Per l'adesione si è ricorso ad un adesivo termoplastico. -le fibre interrotte sono state unite testa a testa col medesimo adesivo. si è applicato un supportino ausiliario di rinforzo. -intervento di ritensionamento dell'opera per il recupero della planarità del dipinto e per ristabilire l'adesione complessiva degli strati preparatori e pittorici col supporto, compromessa dai fenomeni di craquele. -Si è adottato un telaio interinale costituito da quattro aste metalliche per permettere l'ancoraggio dell'opera al telaio. -Si è effettuato lo strip-lining (applicazione di fasce perimetrali) -incollaggio delle fasce al supporto. -il dipinto è stato ancorato al telaio interinale per attuare il tensionamento. Il supporto è stato umidificato dal retro -applicazione dal retro di un adesivo termoplastico per ristabilire l'adesione fra gli strati della policromia -rimontata sul nuovo telaio -rimozione delle veline di carta giapponese -stuccatura a gesso e colla delle lacune di pellicola pittorica, e integrazione cromatica a mimetico

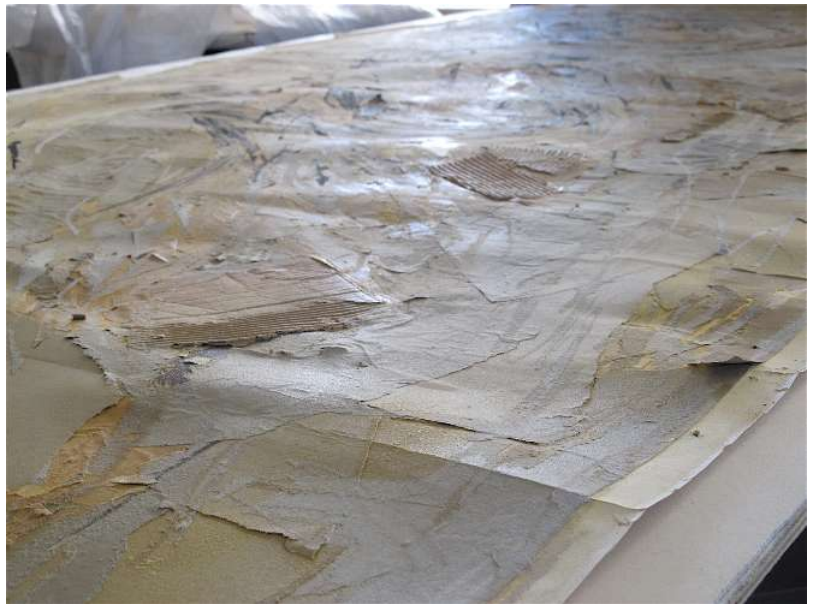
grinze prima

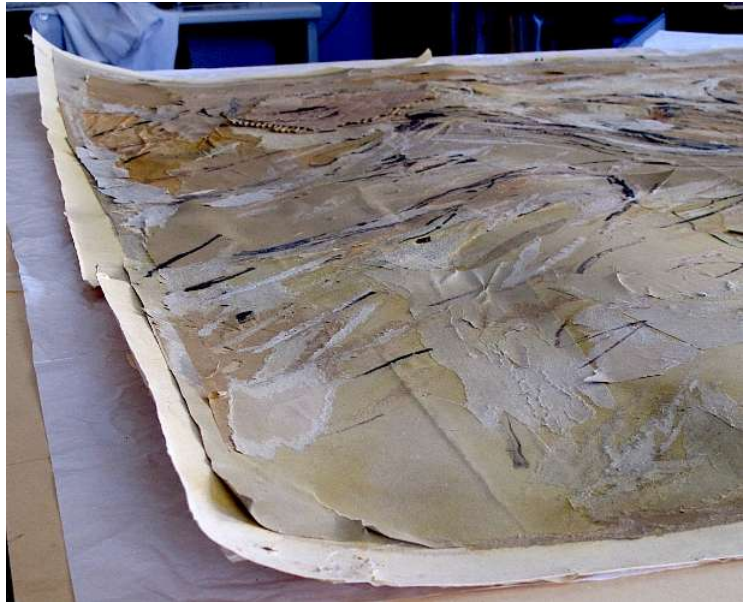
ondulazione

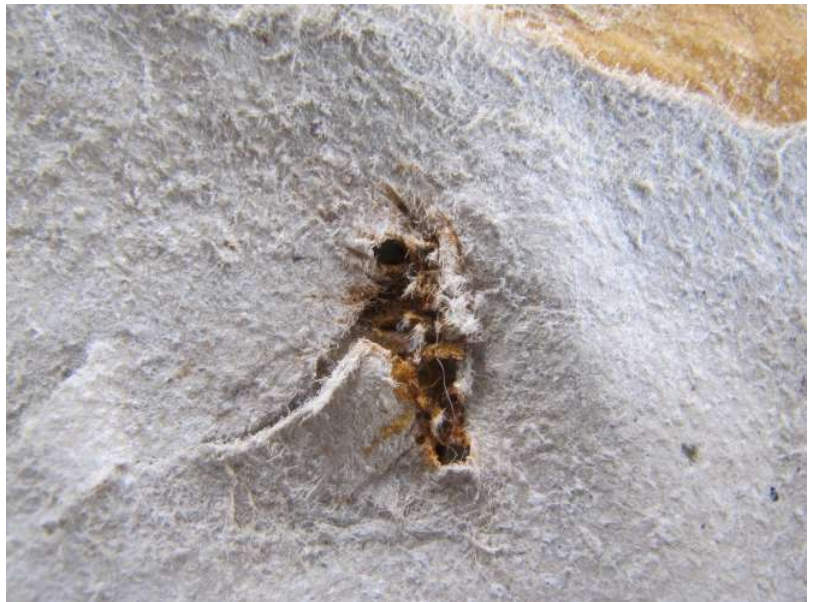
ruggine

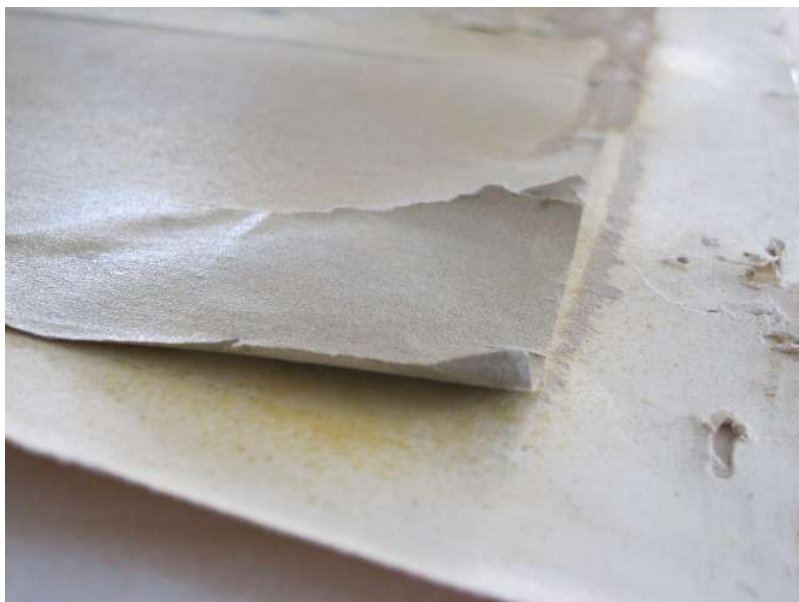
sollevamenti

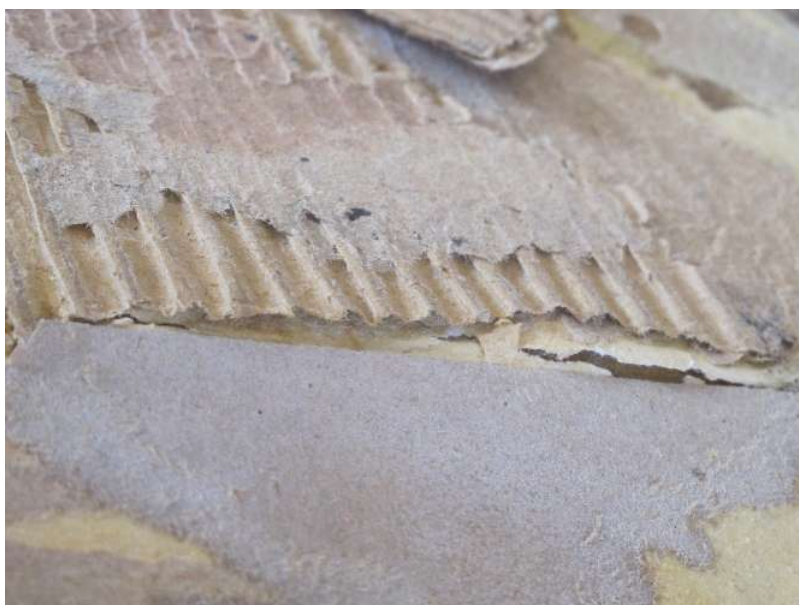
strappi

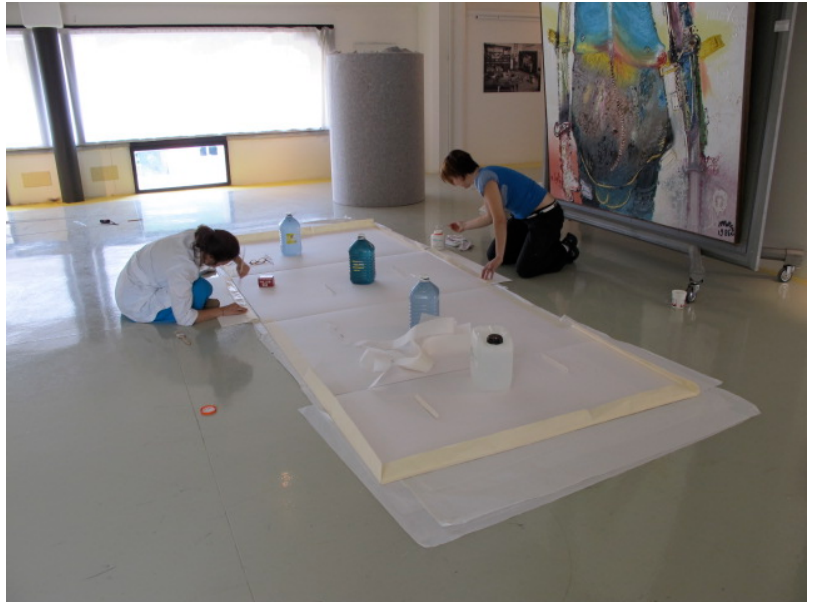
montaggio su cornice

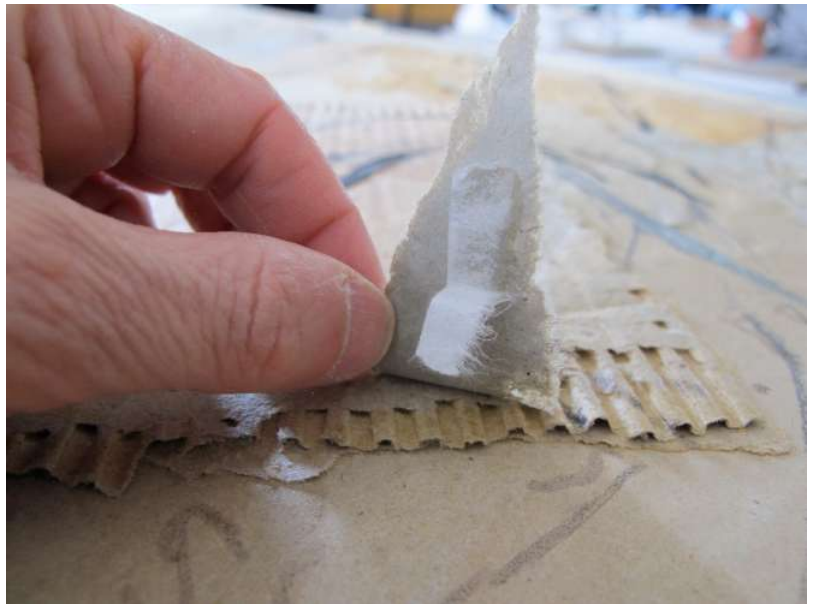
cerniere

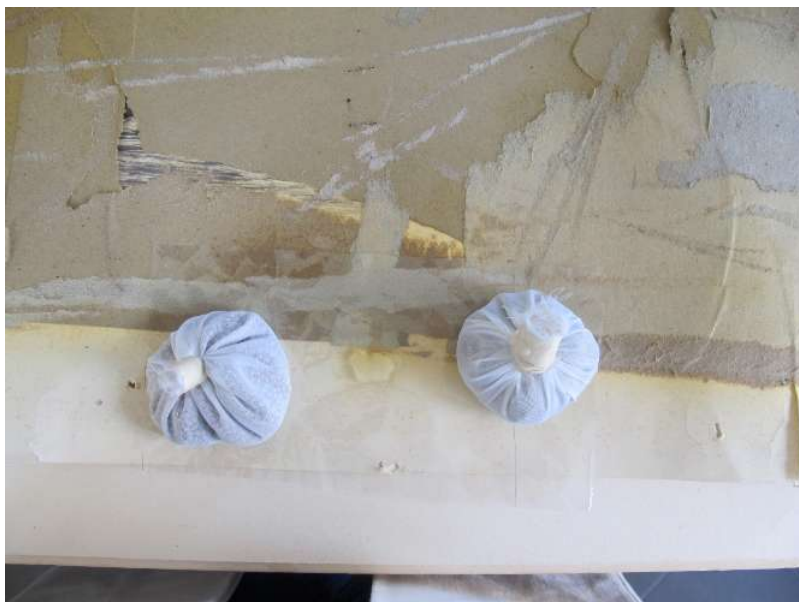
recto gel Klusel G acet

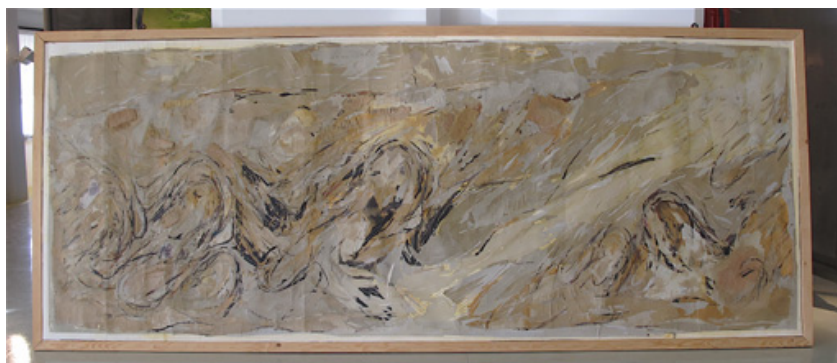
recto dopo

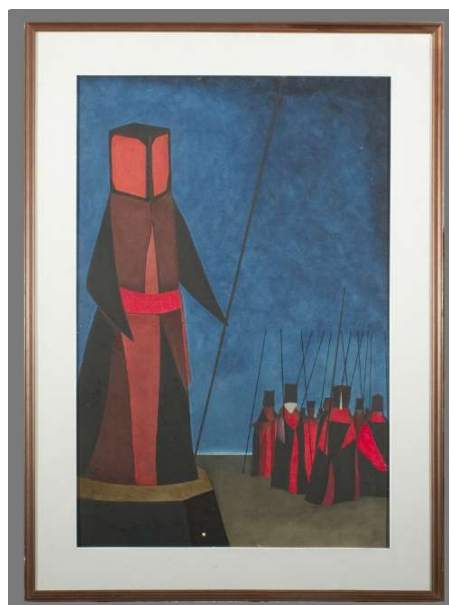
Allocuzione di Chambreil, prima

con quattro placchette metalliche. **ALLOCUZIONE DI**  
**CHAMBREIL** -smontaggio del dipinto dalla cornice. -  
 rimozione del cartone bianco, in parte strappato. -sono  
 venute alla luce due etichette cartacee adese al telaio. -  
 spolveratura avvenuta con microaspiratori coadiuvati da  
 pennelli a setola morbida -intervento sul supporto,  
 rimozione dei residui dell'etichetta cartacea incollata alla  
 tela. -In corrispondenza del regolo ammalorato la tela è

stata svincolata lungo tutto il bordo, con l'ausilio di cavachiodi. rimozione delle macchie bianche dovute all'attacco fungino. -Il fissaggio del supporto sul telaio è avvenuto con graffette metalliche -la cornice: pulitura, a batuffolo umido, della parte lignea perimetrale, mentre, per la superficie dipinta del passepartout. Le macchie presenti sono state attenuate con alcol etilico e adeguate cromaticamente con colori a tempera. SENZA TITOLO

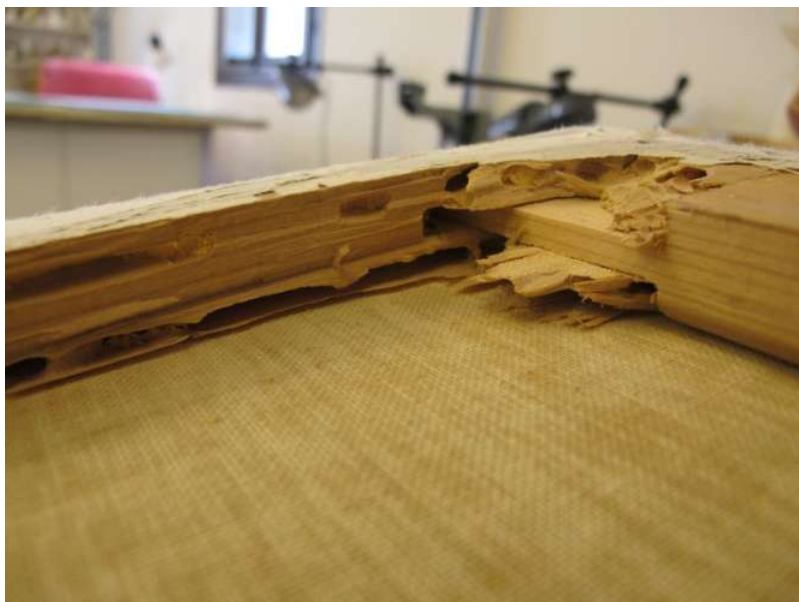
attacco xilofago

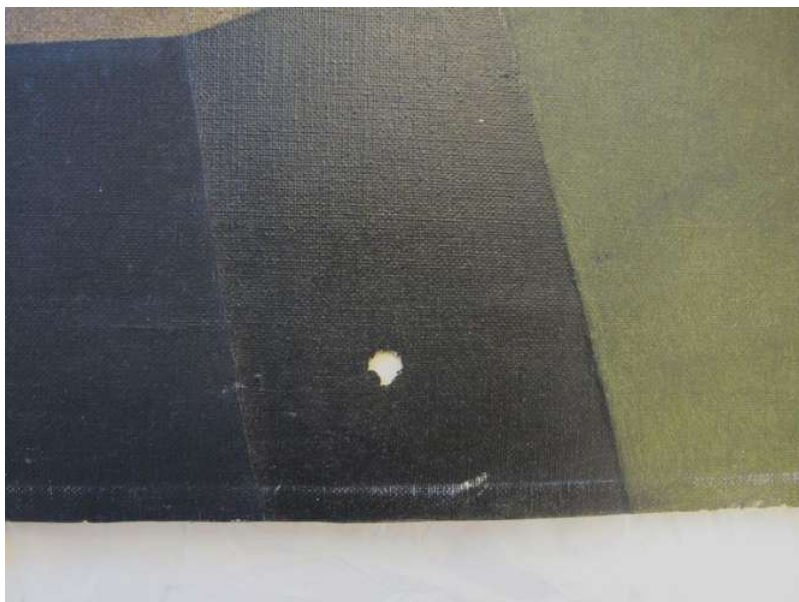
dettaglio lacuna

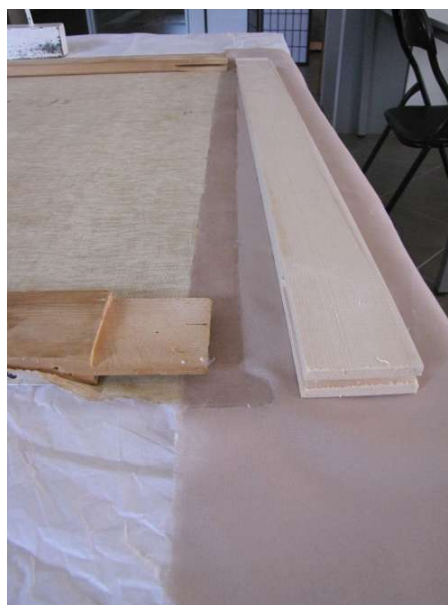
Regolo telaio

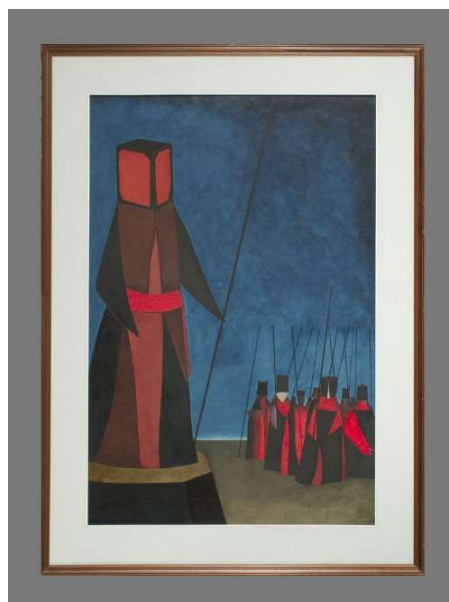
dopo il restauro
