Tipo scheda OA

Oggetto cappella

Tipologia oggetto sepolcrale

Contenitore Cimitero Ebraico

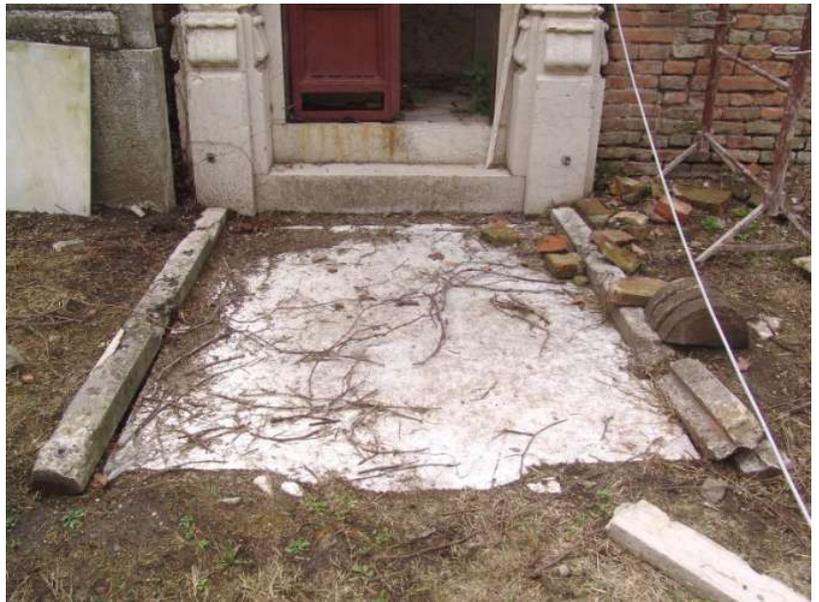
Vista frontale. Particolare della soglia.

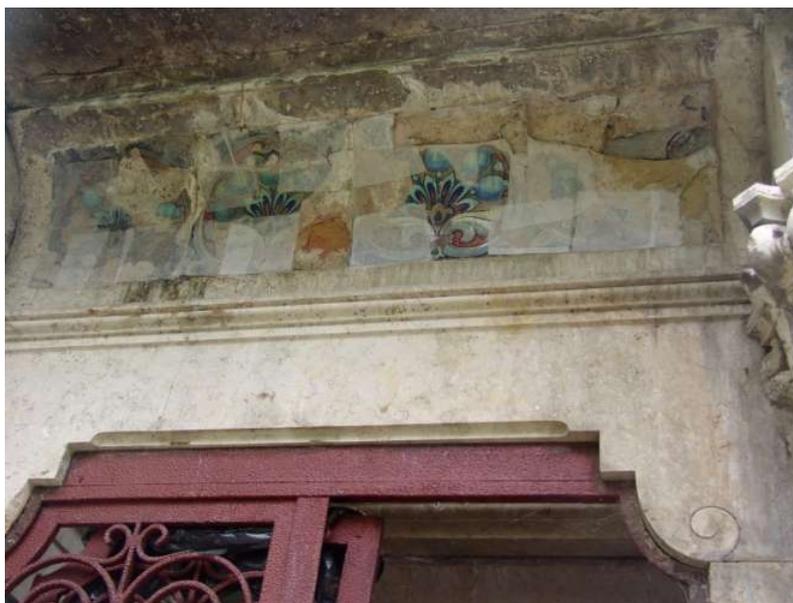
Degrado. Mancanze e velinatura delle decorazioni in ceramica.

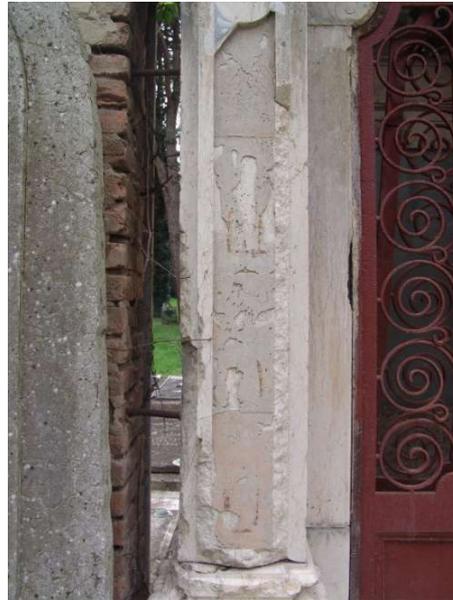
Degrado. Mancanza, disgregazione e erosione.

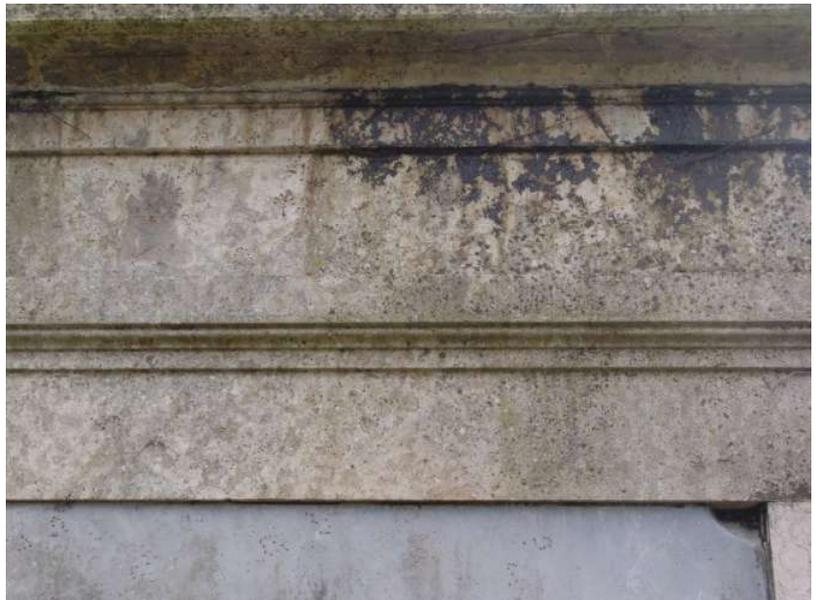
Degrado. Deposito superficiale, mancanza e incrostazione.

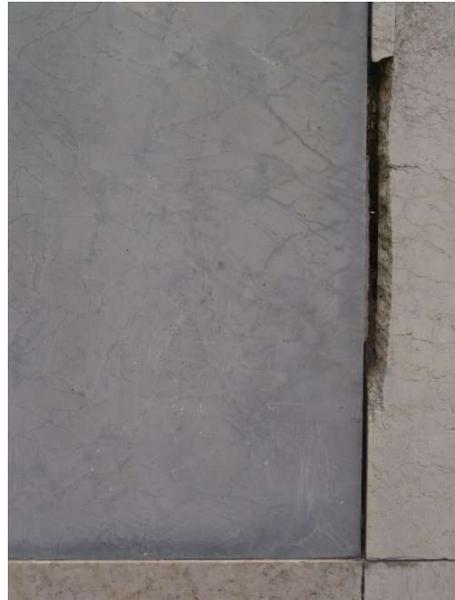
Degrado. Mancanza.

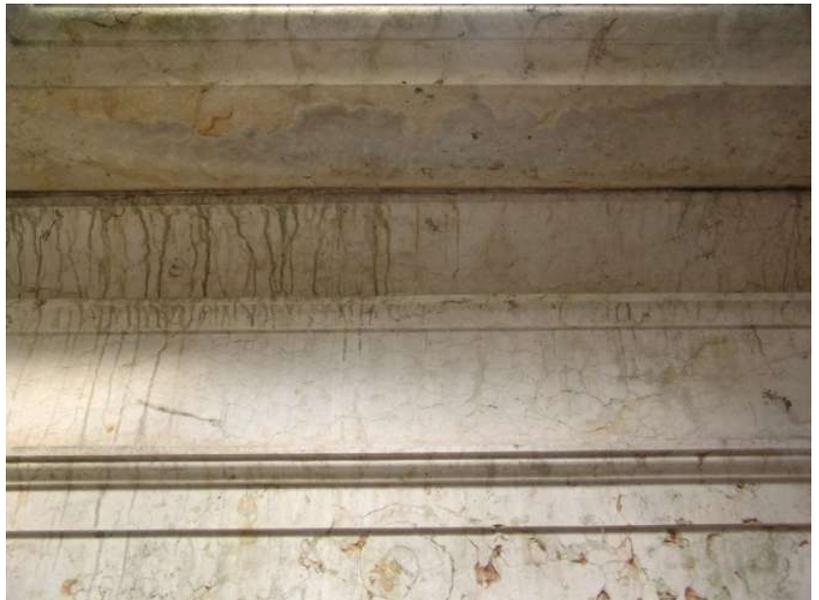
Degrado. Interno. Mancanza, dilavamento e cavillature.

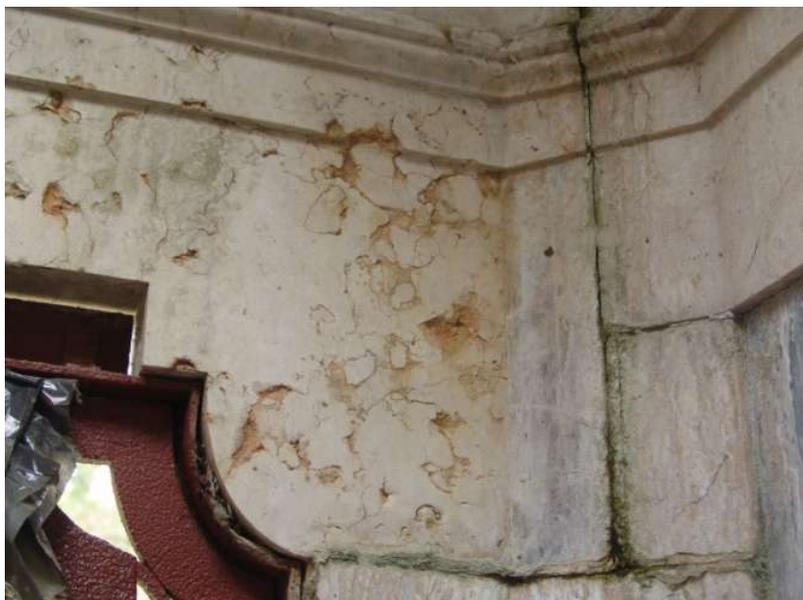
Degrado. Interno. Mancanze, disgregazione e patina biologica.
