Tipo scheda	BDR
CODICE UNIVOCO	
Numero	1995-872a
Intervento	Interventi propedeutici al riallestimento del museo, immagazzinaggio e riesposizione dei costumi teatrali

Provincia	RA
Comune	Faenza
Sede	Collezioni teatrali del Comune di Faenza

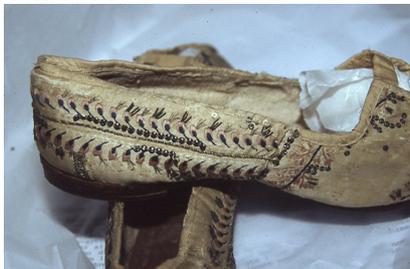
scarpe prima del restauro

- pulitura con il miniaspiratore per togliere ogni sporco polvere.
- pulitura delle paillettes e dei fili metallici con una soluzione di acqua e ammoniaca 0,05%.
- applicazione di una pastina semisecca di acqua e bicarbonato di soda, per diminuire l'ossidazione, rimossa tramite aspirazione.
- fissaggio alla seta delle paillettes e del ricamo scucito con organzina di poliestere. Sotto le parti lacerate sono stati inseriti pezzi di seta analoghi fissati ad ago con punto posato. I bordi abrasi e rotti delle scarpe sono stati ricoperti con un nastro di crepeline tagliato in sbieco e fissati ad ago. Le scarpe sono state legermente riempite con dacron e vaporizzati per ridarli forma.

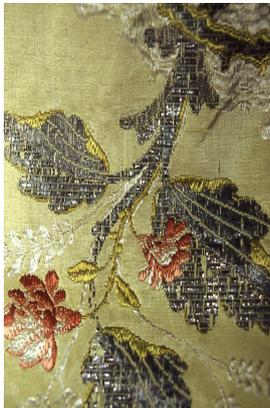
durante il restauro

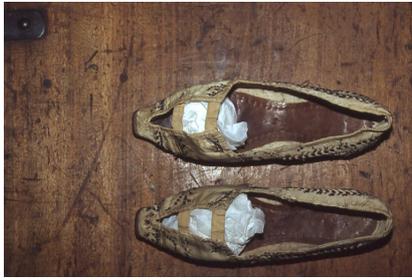
dopo il restauro

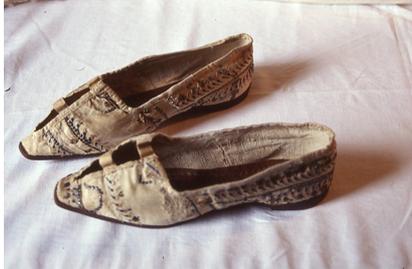
dopo il restauro

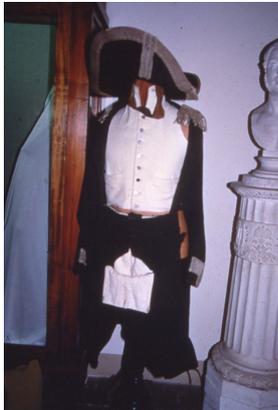
abito maschile prima del restauro

- trattamento antitarne
- pulitura con aspirazione attraverso una rete protettiva
- pulitura accurata con miniaspiratore. E' stato necessario per tutti oggetti di fare uso di un penello morbido per liberare le fibre del polvere.
- reintegrazione dei buchi nella lana con panno in colore analogo e fermato con organzina di poliestere intinta. I galloni e le palettes sono stati puliti con una soluzione di acqua e ammoniaca 0,050-o. E' stata applicata una pastina semisecca di acqua e bicarbonato di soda per diminuire l'ossidazione rimossa tramite aspirazione.
- Piccoli restauri e intergrazioni per il pantalone, il gilet e le tasche della redinghotte.
- reintegrazione dei bottoni mancanti

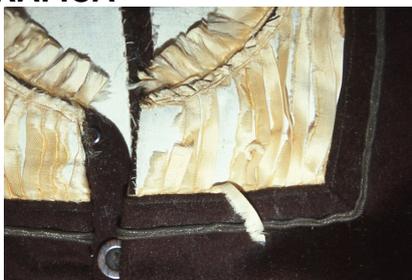
prima del restauro

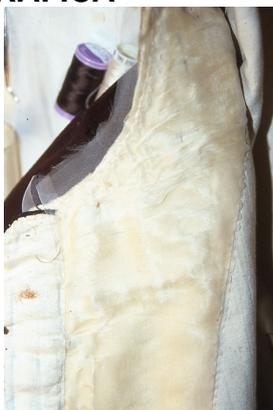
durante il restauro

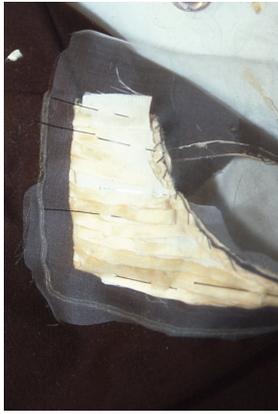
durante il restauro

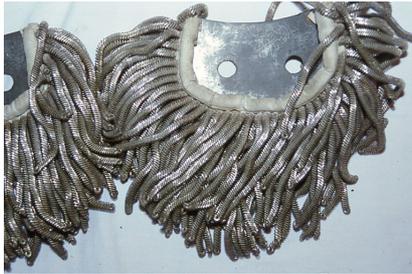
dopo il restauro

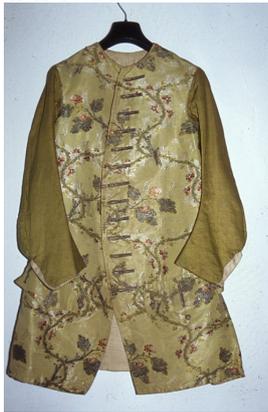
dopo il restauro
