Tipo scheda OA

Numero di catalogo generale 00000049

Oggetto lapide
 Tipologia oggetto semplice verticale

Tipologia cimitero
 Qualificazione ebraico
 Contenitore Cimitero Ebraico
 Denominazione spazio viabilistico via delle Vigne

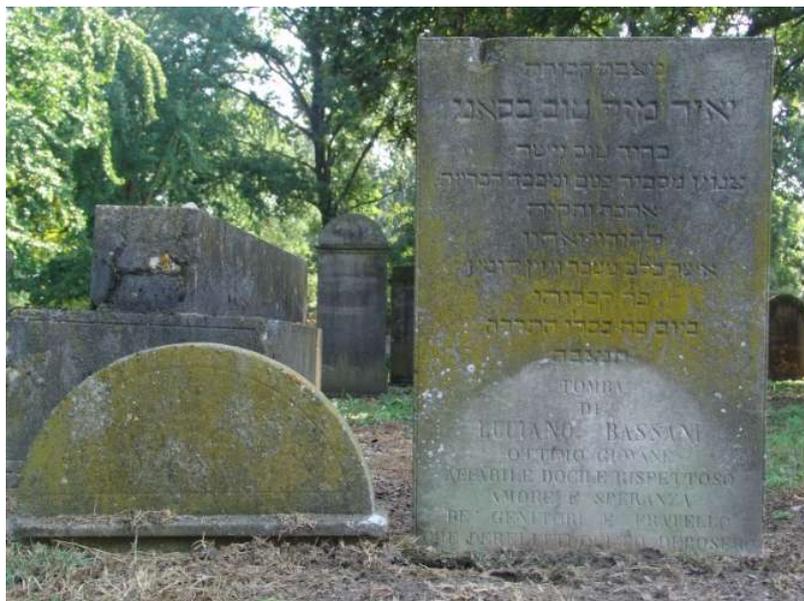
Fronte ovest con lunetta di coronamento a terra.

L'altezza del manufatto è stata rilevata dalla quota del terreno antistante. Ai fini della conservazione, si segnala la presenza di: rottura e atterramento della lapide a circa 77 cm dalla base; deposito superficiale coerente ed incoerente diffuso; incrostazioni sulla sommità della parte interrata; patina e attacco biologico; mancanze soprattutto in corrispondenza del punto di rottura (sono visibili frammenti metallici nei fori di montaggio); lieve inclinazione verso la parte anteriore; cavillature nel punto di rottura.

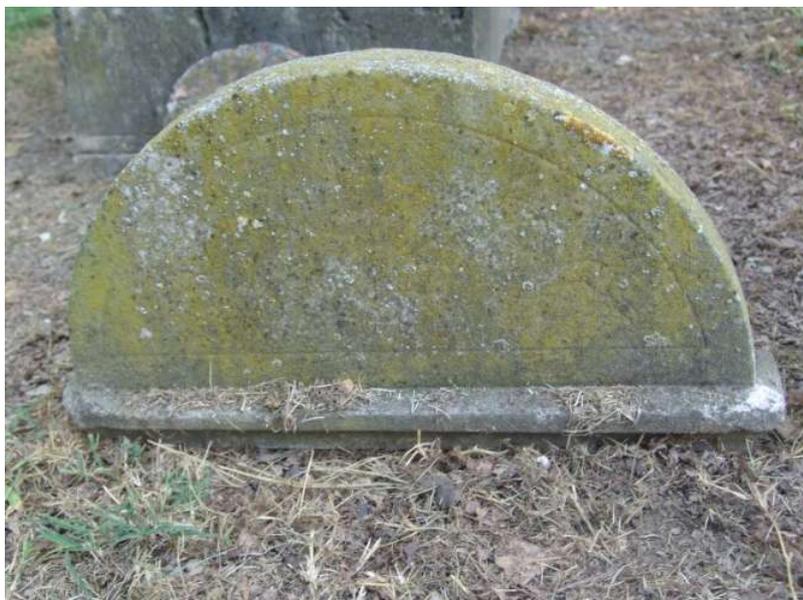
Fronte della lunetta di coronamento a terra.

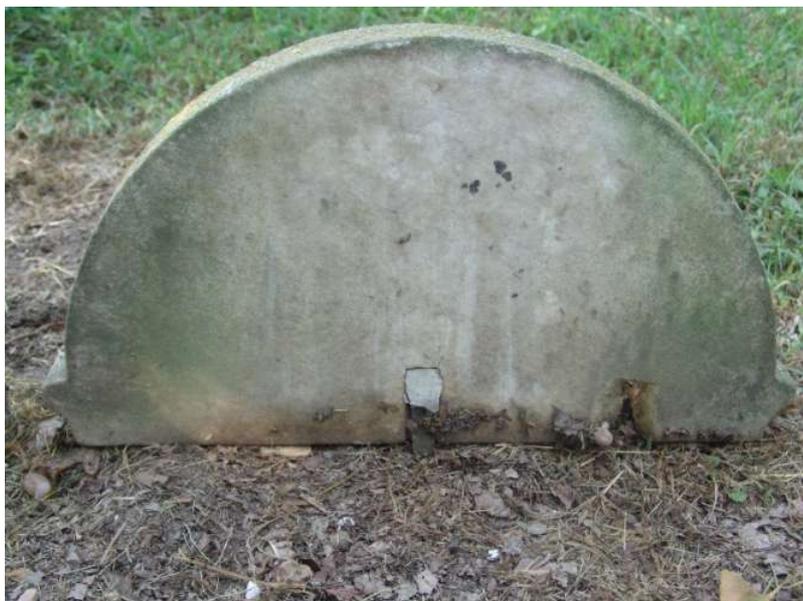
Retro della lunetta di coronamento a terra.

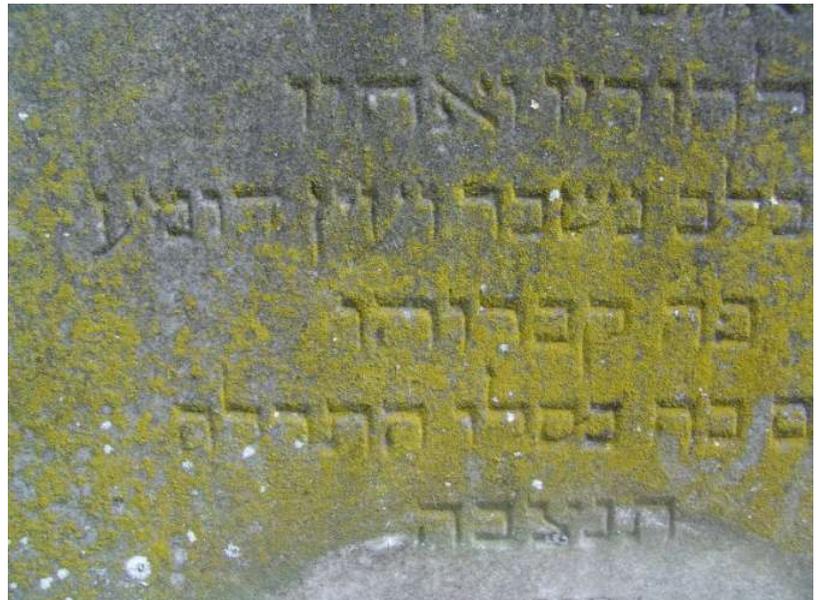
Degrado. Patina biologica.

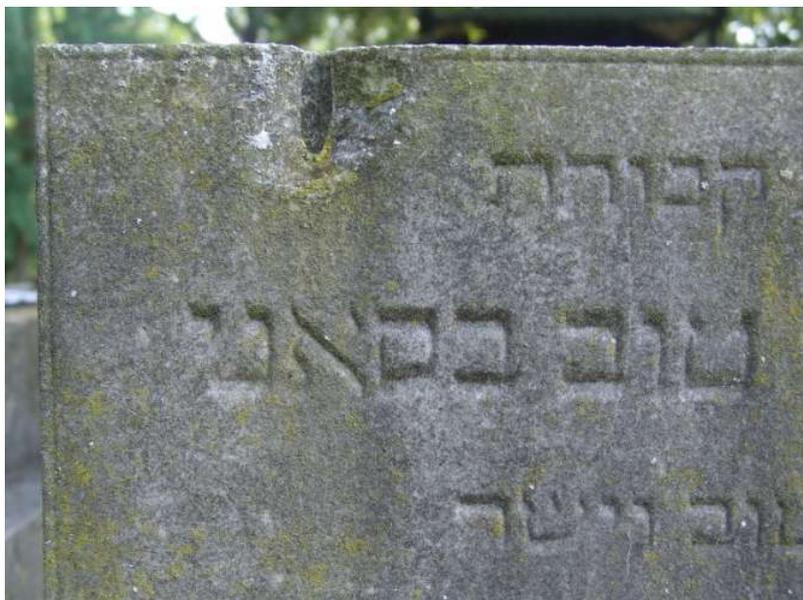
Degrado. Foro di natura antropica e deposito superficiale.

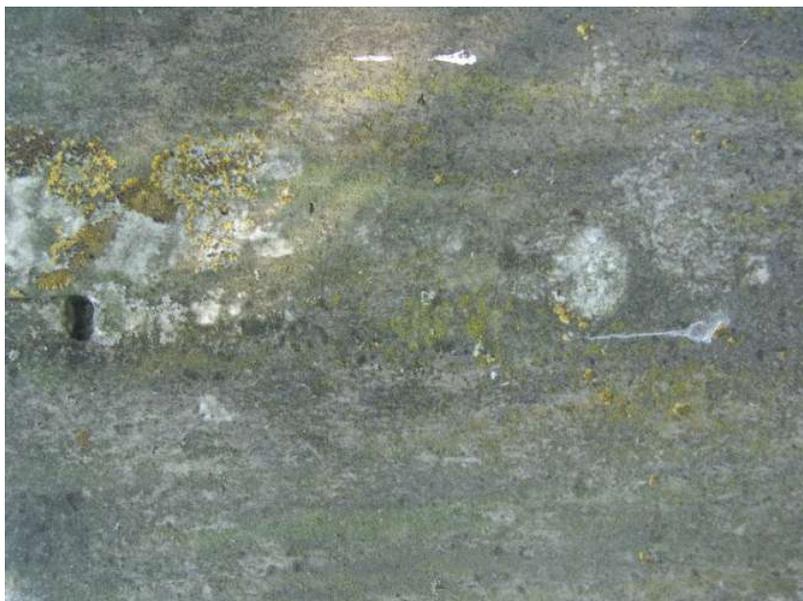
Degrado. Attacco biologico e deposito superficiale.
