Numero 2003-165

Intervento Restauro due stemmi nobiliari sul voltone d'ingresso  
(Palazzo Pretorio)

Comune Castrocaro Terme e Terra del Sole

Sede Palazzo Pretorio

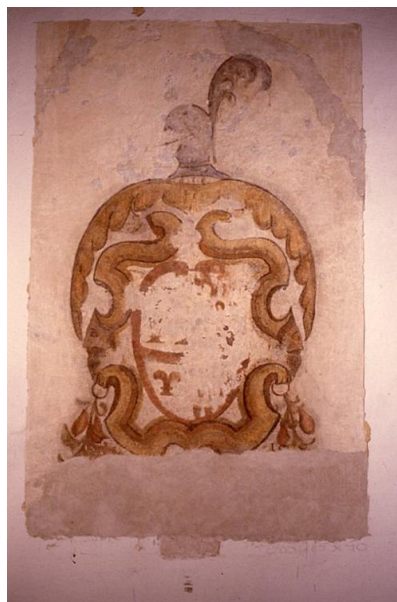
Sala della Cancelleria- stemma dopo il restauro

A- Sale della Cancelleria. A seguito dell'intervento di saggiatura delle pareti nelle due sale, è stata eseguita la scopritura completa ed il restauro di due stemmi nobiliari precedentemente individuati nella sala 1 con i saggi 1 e 2 (ca. cm. 90x140 ) e 10 (ca. cm. 10x170), e della decorazione nell'area del camino individuata nella sala 2 col saggio I (cm. 200x230 ca.). La scopritura è stata eseguita a secco, secondo il criterio della ricerca della massima estensione delle decorazioni, individuando e conservando ogni traccia utile alla comprensione dell'andamento decorativo: sia i due stemmi che la decorazione relativa al camino si sono infatti rivelati molto frammentari. Particolarmente lacunosa e non completamente interpretabile è risultata la decorazione sull'area del camino, mancante della parte centrale e superiore: per ridare una collocazione "spaziale" a quanto si era salvato, è stato deciso di scoprire anche la tamponatura della cappa del camino su cui è dipinta. Tutte le decorazioni, eseguite in tempi differenti, sono caratterizzate da una stesura di colore a tempera estremamente delicata, che tende a sollevarsi e distaccarsi a scaglie; l'intonaco di fondo, piuttosto disomogeneo e povero di calce nell'impasto, è a sua volta debole e localmente sensibile alle sostanze acquose. Terminata la scopritura, è stato quindi necessario eseguire un accurato fissaggio di tutti gli strati, a partire dal colore fino all'intonaco di base. Ottenuta una superficie sufficientemente solida, sono state stuccate le lacune presenti e, successivamente, è stato fatto il restauro pittorico in modo da rendere leggibili gli elementi decorativi nel loro insieme, senza ricostruire parti andate perdute. Come tonalità di riferimento sono state scelte la dominante delle decorazioni e quella dell'intonaco di base.

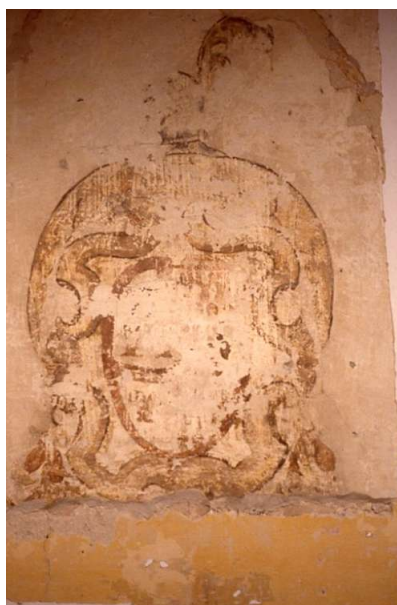
L'osservazione da vicino dei due grandi stemmi ha permesso di constatare il loro cattivo stato di conservazione: il colore, già molto lacunoso, presenta frequenti ed estesi distacchi in atto, la superficie è offuscata da depositi di sporcizia comune e da un fissativo alterato, e le ampie stuccature sulle lacune di intonaco debordano e sono eseguite in materiale non idoneo. SCENA SACRA: "La madonna e il Bambino appaiono a Santa Rita ed a un Santo Vescovo", tempera su muro (cm. 160x150 ca.). Il dipinto, già parzialmente scoperto prima dell'inizio dell'intervento, si trovava in uno stato di conservazione poco buono: l'intonaco di fondo, discontinuo e piuttosto debole, era preparato con varie "rnani" di calce sovrapposte, di tono generalmente bianco ma macchiato vistosamente dalle essudazioni della vicina canna fumaria; il colore di superficie era in gran parte abraso, con

stemma prima del restauro

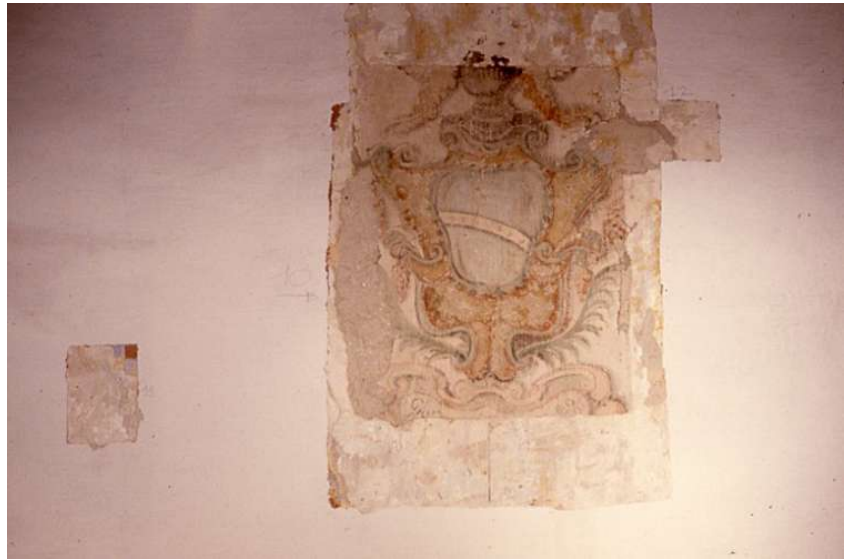
saggio 10 dopo la scopritura dello stemma

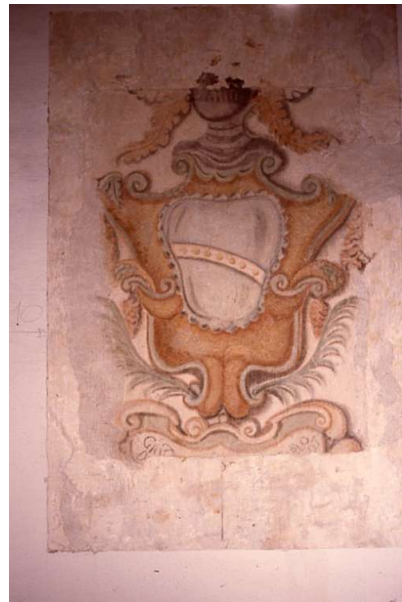
stemma dopo il restauro

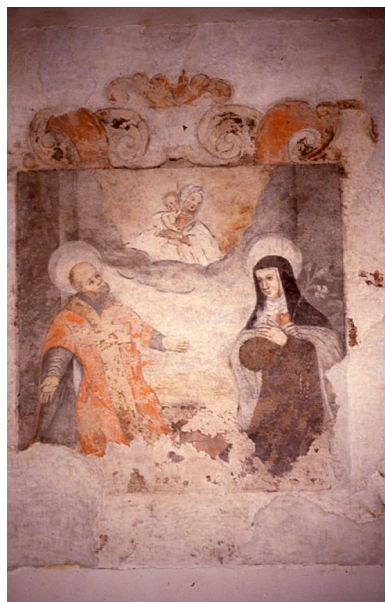
scena sacra dopo il restauro

Cancelleria (cfr: saggio n. I); la frequenza e l'estensione delle tamponature sono tali da escludere la possibilità di rinvenire ulteriori tracce coerenti e significative di decorazioni. Scena sacra: "La madonna e il Bambino appaiono a Santa Rita ed a un Santo Vescovo", tempera su muro (cm. 160x 150 ca. ). Il dipinto, già parzialmente scoperto prima dell'inizio dell'intervento, si trovava in uno stato di conservazione poco buono: l'intonaco di fondo, discontinuo e piuttosto debole, era preparato con varie "mani" di calce sovrapposte, di tono generalmente bianco ma macchiato vistosamente dalle essudazioni della vicina canna fumaria; il colore di superficie era in gran parte abraso, con campiture dalla tonalità molto vivace o rese bianchicce dalle sbavature di calce e con la tendenza a sfogliarsi; la zona perimetrale, incompleta nella parte inferiore e sormontata dalla traccia di una complessa cornice a volute nella parte superiore, era poco definita, e il tutto risultava complessivamente confuso e di difficile lettura. Ultimata e rifinita accuratamente la pulitura dell'area della supposta massima estensione dell'immagine e della cornice, ed eliminate o isolate le parti incongrue del fondo, è stato eseguito il fissaggio superficiale (strati di colore) e degli strati sottostanti (scialbature del fondo e intonaco). Ottenuta una superficie sufficientemente solida, sono state eseguite le tinte neutre sulle lacune estese, e chiuse tutte le fessure e lacune di piccola dimensione che avrebbero potuto interferire con la lettura dell'immagine nel suo insieme. Il restauro pittorico dell'immagine, che a questo stadio del lavoro permaneva estremamente confusa, è stato condotto "abbassando" di tono prima tutte le emergenze troppo chiare fino a ottenere una tonalità di fondo omogenea, e quindi "legando" progressivamente le aree cromatiche per aiutare una lettura complessiva della scena; la cornice, troppo povera di elementi interpretativi, è rimasta appena accennata.

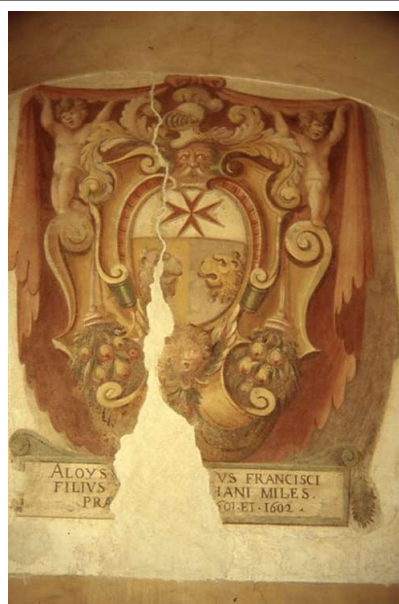
salvetti dopo il restauro

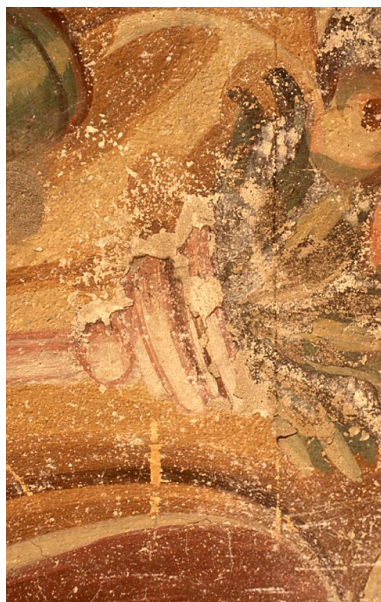
salvetti sollevamenti di colore

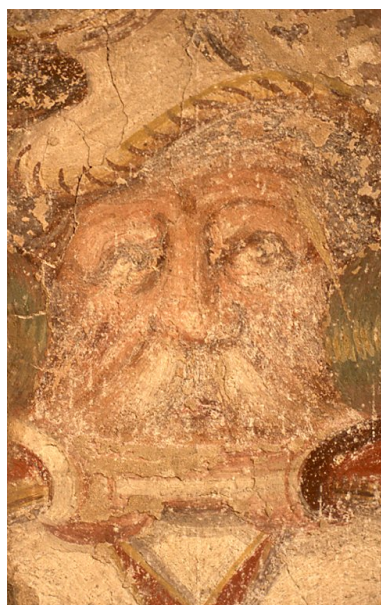
part prima del restauro

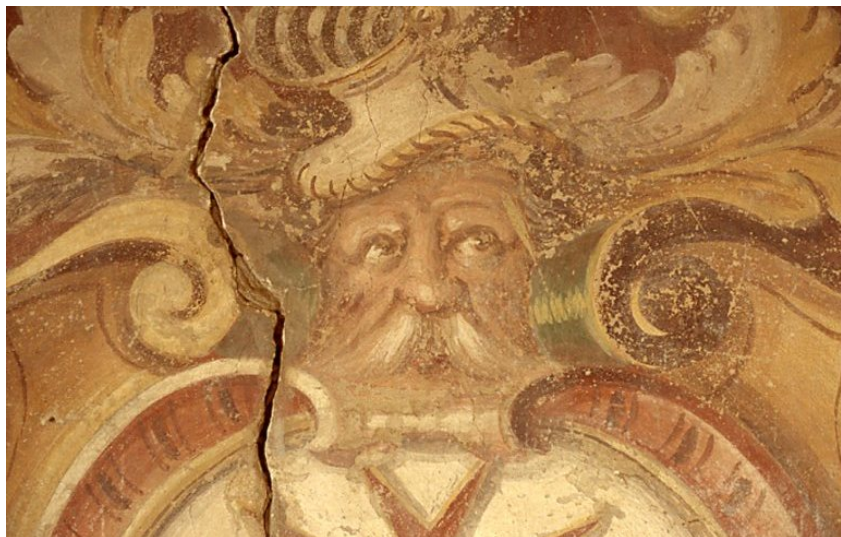
part dopo la pulitura
