2002-57-2

Restauro di una cornice

Monghidoro

Chiesa di Santa Maria Assunta

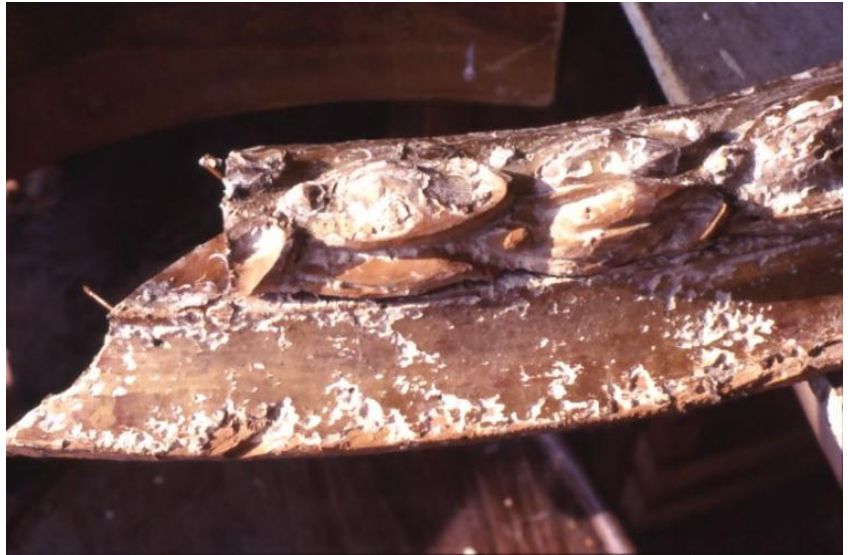
particolare durante il restauro

CONSOLIDAMENTO consolidamento della superficie - raddrizzamento per mezzo di cunei inseriti opportunamente dal retro in tagli perpendicolari. - riparazione degli incastri PULITURA -rimozione di sporco e gesso decoeso. STUCCATURA delle lacune e rasatura del gesso, doratura foglia d'oro, per le lacune minori, ritocco ad acquerello. stuccatura delle lacune minori con cere colorate. finitura a cera e lucidatura. RIMONTAGGIO del dipinto nella cornice.

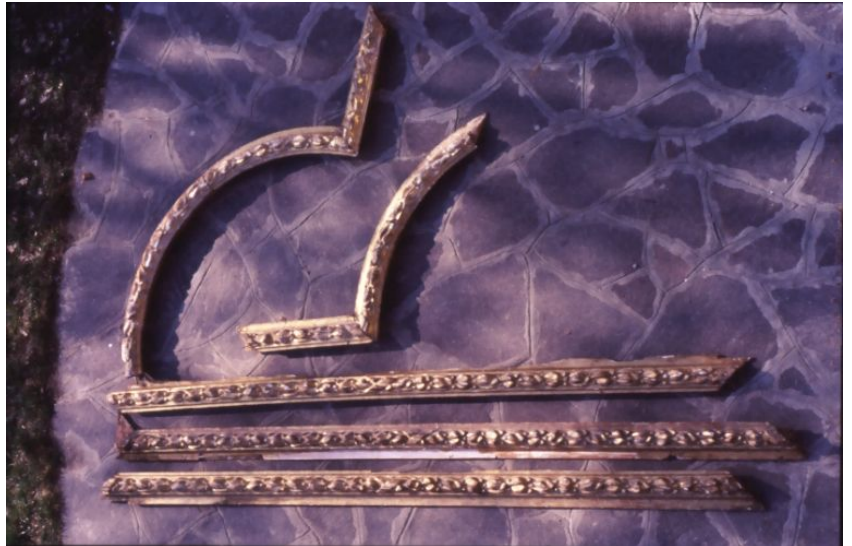
particolare durante il restauro

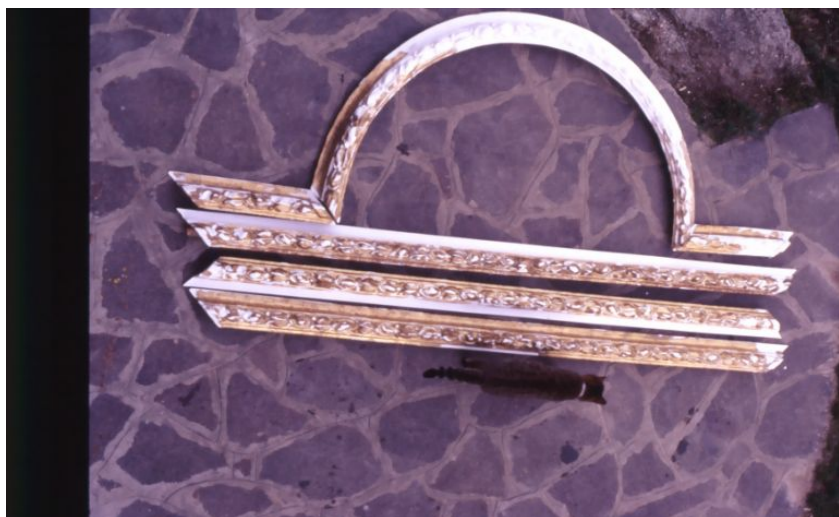
particolare durante il restauro
