restauro sugli arredi della stanza dell'alcova e del salotto del Papa e primi interventi sugli arredi del salotto rosso; restauro decorazioni murali della stanza dell'alcova

Imola

Palazzo Tozzoni

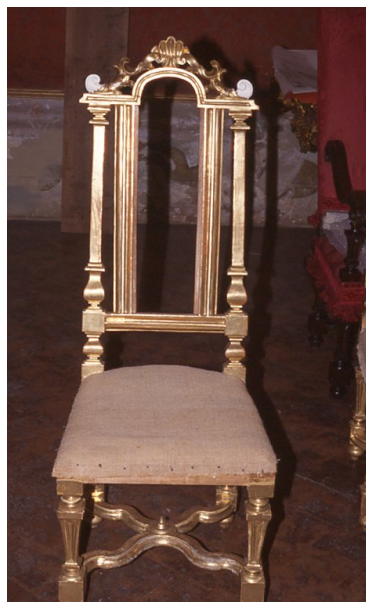
stato di conservazione era buono. Le uniche parti manomesse erano le testate del letto dove alcuni interventi di fissaggio avevano alterato e rotto parti in legno. Alcune parti di intaglio erano mancanti nella mantovana e in due poltroncine. Una leggera patina di fuliggine e polvere del tempo coprivano tutti i manufatti limitando la freschezza della doratura.

poltroncina prima del restauro

Si è proceduto al fissaggio di tutte le parti di doratura staccata dal supporto (soprattutto cornici a muro e mantovane) con adesivi specifici "Primal e Alcool". Su tutte le superfici dorate è stata rimossa la patina di polvere e fuliggine usando una soluzione di acqua, alcool e ammoniac. In alcune parti dei divani e delle cornici a muro un pesante intervento di porporina è stato rimosso con uno sverniciatore leggero. Consolidato le parti in legno ove necessario. La porta dipinta è stata pulita con una soluzione acquosa a base di acqua e bicarbonato di ammonio. Fessurate con cantinella in legno. Le parti mancanti di intaglio sono state reintegrate. Per quanto riguarda tutti i mobili in legno si è proceduto alla pulitura superficiale con bicarbonato di ammonio e nelle parti dove la patina era più pesante con uno sverniciatore leggero. Consolidati ove necessario. Su tutte le campiture dorate le lacune, gli intagli, e le parti mancanti sono state reintegrate usando la tecnica di doratura a foglia tradizionale. Nella porta dipinta gli interventi eseguiti sono stati integrati con ritocco pittorico. Tutte le superfici dorate e dipinte sono state protette con vernice "Leekler" opaca. I mobili in legno, sono stati protetti con abbondante cera naturale.

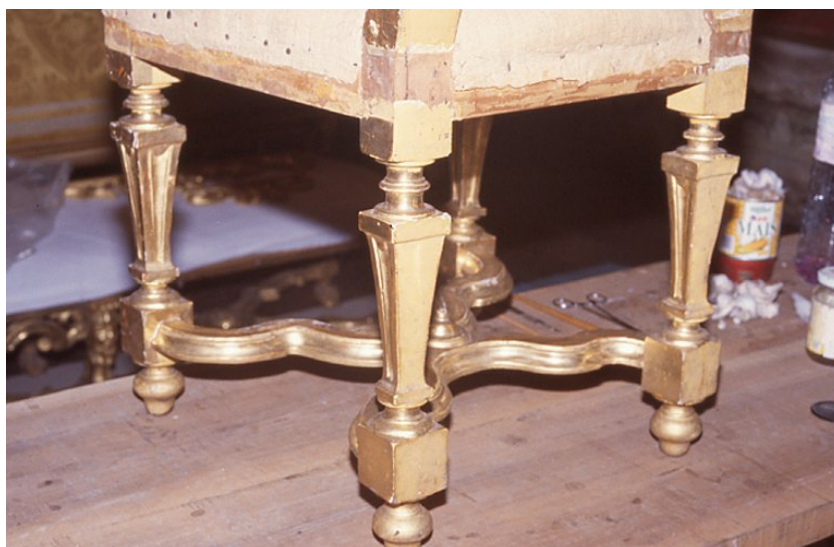
particolare

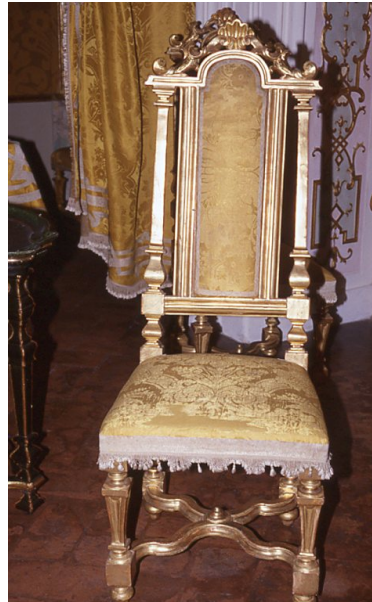
Didascalia dopo il restauro

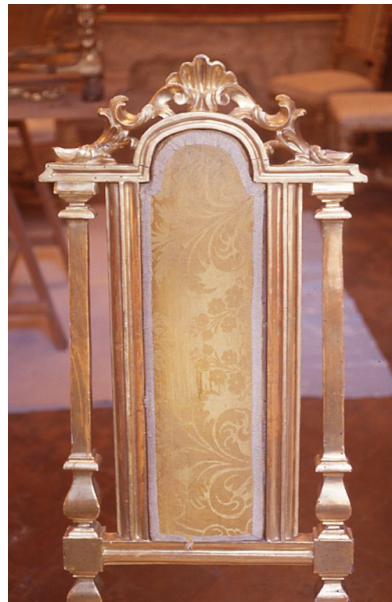
Didascalia particolare

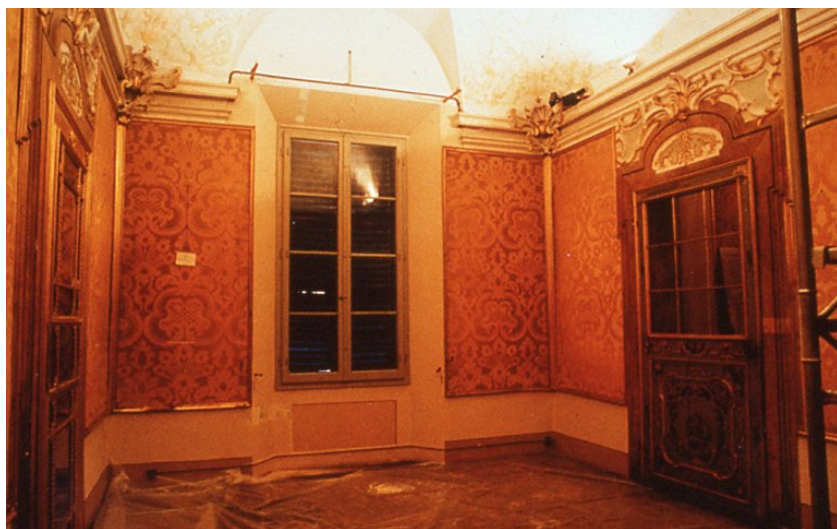
**STANZA DELL'ALCOVA** La superficie pittorica di pareti, soffitti e stucchi appariva impolverata, con l'impronta dei quadri che erano appesi alle pareti, con alcune piccole cadute di colore e molti vecchi ritocchi; il tono cromatico di questi ultimi era virato nel tempo, a causa dello sporco e di altri fattori quali temperatura e luce. Nella parete a sinistra della finta porta con lo specchio, si notavano tante macchioline bianche e aloni, dovuti a infiltrazioni d'acqua verificatesi in passato. Le zoccolature della stanza e dell'alcova, come anche lo sguincio della finestra dell'alcova, erano stati coperti con uno strato uniforme di tinta. Il soffitto della stanza era con decorazioni a vista, ma la trasparenza del colore biancastro di fondo faceva pensare che non vi fosse più alcuno strato pittorico sottostante; per questo era difficile capire se il motivo decorativo esistente fosse originale oppure rifatto. Gli stucchi bianchi dell'arco dell'alcova e dei sopraporta erano piuttosto ingrigiti e anche i fondi policromi erano piuttosto anneriti dalla polvere, mentre le dorature erano opache. Negli stucchi a destra dell'arco mancava completamente un ricciolo dorato; osservando Lacuna in uno stucco dell'arco dell'alcova attentamente questa lacuna si potevano notare i puntini neri dello spolvero usato per tracciare sul fondo rosa i contorni delle decorazioni dorate. Si poteva anche osservare che sotto lo stucco il fondo rosa, a impasto colorato, era più chiaro e brillante, e che il colore attorno aveva uno spessore, inducendoci a pensare ad una ridipintura. Al centro dell'arco si era aperta una crepa che tagliava lo stucco rosa. I cornicioni erano di colore grigio uniforme, chiaramente tinteggiati. Gli stipiti delle porte erano marroni con gocciolature evidenti di vernice, che, ossidandosi, aveva reso scuro e uniforme il marmorino delle cornici. **SALOTTO ROSSO** In questa stanza lo zoccolo era visibile, ma appariva in precarie condizioni di conservazione, con macchie residue di colore sovrapposto, con la pellicola pittorica piuttosto "pelata" in molte zone. La decorazione si interrompeva in corrispondenza della porta di servizio nell'angolo di fronte alla finestra. **SALOTTO DEL PAPA** Questa sala è la più grande delle tre, e forse la più imponente per via delle tre porte monumentali e per lo splendido camino, con la caminiera e gli stucchi policromi. Anche qui le pareti apparivano sporche, con le impronte dei quadri causate forse anche dal nerofumo, con molti distacchi della pellicola pittorica e con alcuni vecchi ritocchi. **ARREDI** Lo

stanza dell'alcova prima del restauro

STANZA DELL'ALCOVA -sondaggi di scopritura delle decorazioni nascoste - prove di pulitura negli stucchi e negli stipiti delle porte -i sondaggi hanno confermato la presenza di una decorazione nello zoccolo e l'esistenza di una cornice a marmorino verde attorno alla finestra e di una decorazione negli angoli del soffitto dell'alcova simile a quella del soffitto grande -sondaggi di scopritura nelle pareti del salotto rosso e del salotto del Papa, nelle quali è emersa una tappezzeria dipinta con lo stesso motivo di quella trovata nell'alcova, ma con il fondo rosso. - scopritura delle decorazioni nascoste a bisturi con una spugna umida per ammorbidire gli strati di tempera sovrapposti. Nello zoccolo è stata scoperta una decorazione ricca, con due cartelle verdi unite al centro da una conchiglia. Attorno alla finestra è stata scoperta una decorazione con cartelle a marmorino verde interrotte da rosoni gialli, mentre sotto, nella continuazione dello zoccolo, il motivo decorativo era quasi completamente perduto: una conchiglia centrale con cartella mistilinea verde attornata da una finta architettura con inserti in marmorino verde -lo zoccolo e lo sguincio della finestra sono stati puliti con soluzione di acqua e aceto, per asportare la polvere -la superficie asciutta è stata fissata con Paraloid B72 in acetone al 2,5% dato a pennello, sono state eseguite le stuccature nei buchi e nelle abrasioni e l'integrazione pittorica. -il fondo è stato ritoccato con colore a tempera addizionato con una piccola percentuale di resina Primal AC33 come fissativo, mentre le cartelle e le volute sono state ritoccate con velature ad acquerello - scopritura del soffitto dell'alcova per riportare alla luce i fregi degli angoli, mentre la decorazione al centro è stata pulita asportando le ridipinture a tempera che ne avevano marcato i contorni chiari e scuri -ritocco pittorico eseguito con velature a tempera sul fondo grigio e ad acquerello nelle decorazioni integrando le parti mancanti di ciascun fregio con la ricostruzione con un foglio di carta da lucido sulle parti esistenti -il soffitto della stanza è stato pulito a secco per rimuovere la polvere -il fondo è stato velato con colore grigio a tempera molto diluita -i cornicioni e l'arco dell'alcova sono stati lavati per rimuovere la tinteggiatura -i cornicioni sono stati velati con colore a tempera grigio molto diluito; il tono è stato "scaldato" rispetto a quello del soffitto. L'arco è stato velato con colore bianco. E' stato lasciato in vista uno dei sondaggi di scopritura dietro alla porta d'ingresso -gli stucchi sono stati puliti rimuovendo con il bisturi la ridipintura a calce sul fondo restauro. La superficie è stata lucidata con vernice mastice data a pennello e tirata con lo straccio, per ottenere l'effetto satinato. SALOTTO ROSSO - pulitura del rosone centrale -asportazione delle ridipinture a bisturi e con spugna umida, si è trovata una decorazione dai colori più tenui, quali giallo dorato e bianco, simile a quella del soffitto del salotto del Papa. La decorazione scoperta è stata fissata con resina acrilica in solvente organico al 2,5% e ritoccata con velature ad acquerello. Il fondo del soffitto è stato

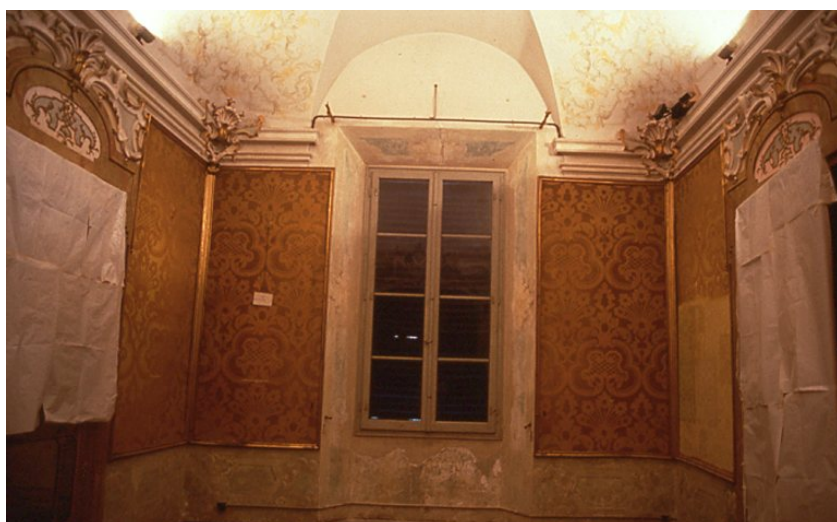
durante

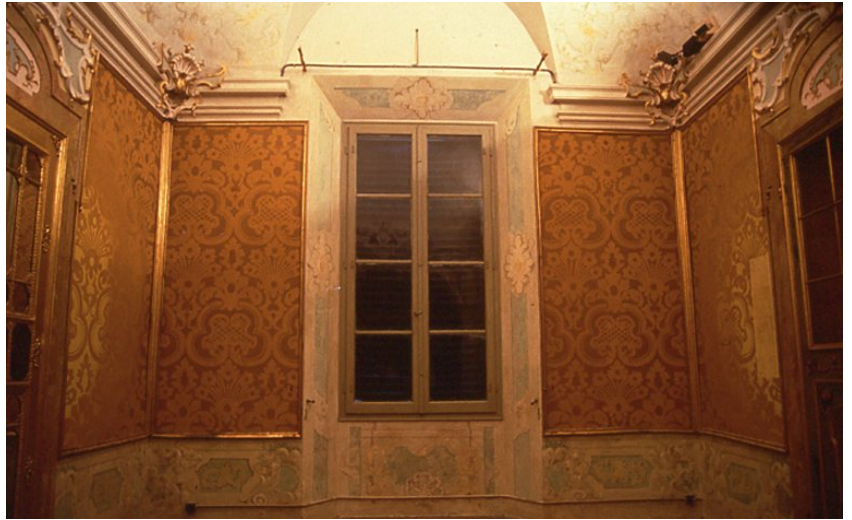
dopo

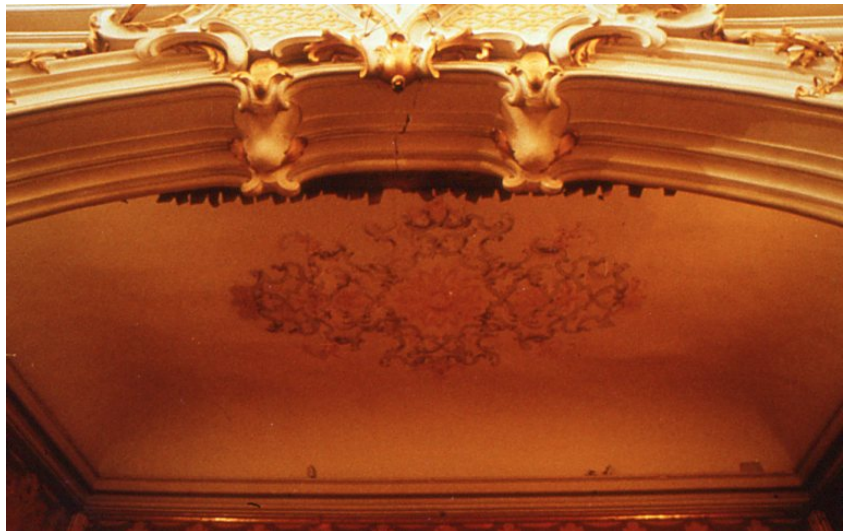
il soffitto dell'alcova prima del restauro

pulito dalla polvere e velato con lo stesso colore di quello dell'alcova. -Il cornicione è stato ripulito dalle tinteggiature poi ritoccato con velatura a tempera grigia, leggermente rosata. Il sondaggio della parete è stato lasciato in vista. - dopo aver lavato la superficie con acqua e aceto fissata con Paraloid e aver fatto le stuccature, il ritocco è stato eseguito ad acquerello nella decorazione e a tempera molto diluita nel fondo. -gli infissi in legno sono stati puliti dalla polvere, passati con carta vetrata, riverniciati con colore a smalto per legno opaco. Tutta la superficie è stata antichizzata con gommalacca data a tampone. Lo zoccolo è stato pulito con acqua e aceto e con il bisturi per rimuovere i residui di ridipinture. Le pareti sono state lavate con una soluzione blanda di acqua e aceto, tutta la superficie pittorica è stata fissata con Paraloid B72 in acetone al 2,5%, insistendo nelle zone con i maggiori distacchi del colore. Sono state eseguite le stuccature e il ritocco mimetico con colori a tempera e successive velature ad acquerello. Tutta la superficie è stata fissata con resina in acetone e eseguite le necessarie stuccature si è potuto procedere con il ritocco pittorico intervenendo a tempera sul fondo e ad acquerello nella decorazione delle cartelle e delle finte architetture. Gli stipiti delle porte e gli stucchi dei sopraporta sono stati restaurati con lo stesso metodo della stanza precedente. SALOTTO DEL PAPA soffitto che è stato pulito dalla polvere e velato con colore grigio molto diluito; le ridipinture sono state alleggerite e si è intervenuti con qualche velatura ad acquerello. Il cornicione è stato pulito e, stuccate le numerose sbeccature delle cornici, è stato velato con un colore grigio rosato. Il restauro delle pareti, è cominciato con la rimozione della polvere dalla superficie mediante spugnature di acqua e aceto; la pellicola pittorica è stata fissata con resina acrilica in acetone al 2,5%. Sono state eseguite le stuccature e integrate con ritocco mimetico a tempera. Un rifacimento quasi totale è stato necessario nella tappezzeria a destra nella parete delle finestre. Lo zoccolo: dopo la pulitura eseguita con bisturi e soluzione blanda di acqua e aceto, la pellicola pittorica è stata fissata e ritoccata ad acquerello e tempera. Nella parte destra tutta la decorazione era rifatta e un sondaggio ha rivelato che, vicino allo stipite della porta vi era la cartella verde. Si è deciso di mantenere il rifacimento, ritoccandolo ad acquerello. Nella parte di sinistra il rifacimento è stato rimosso per riportare alla luce tutta la decorazione originaria e nella lacuna è stata integrata ad acquerello la cartella verde.

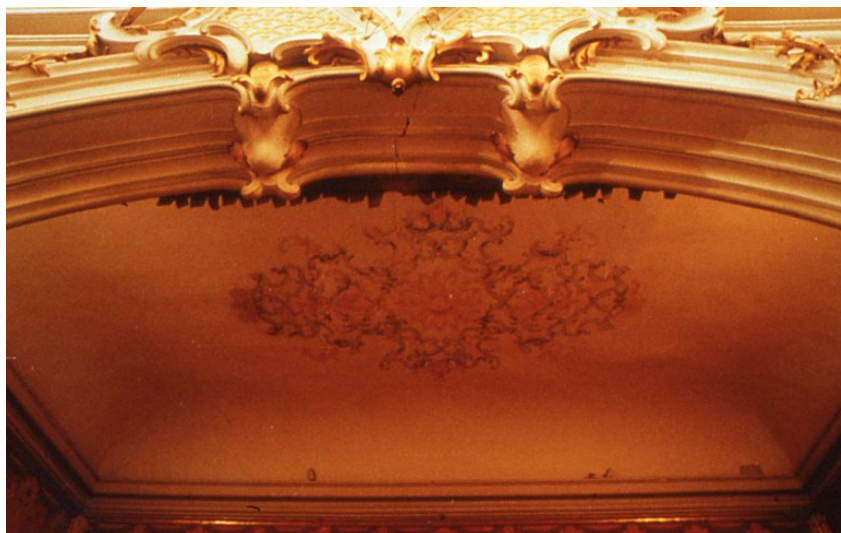
dopo il restauro
