Numero 2012-23

Intervento Restauro conservativo di dipinti murali del "Bagno rosa" della camera da letto estiva

Comune Castel San Giovanni

Sede Villa Braghieri

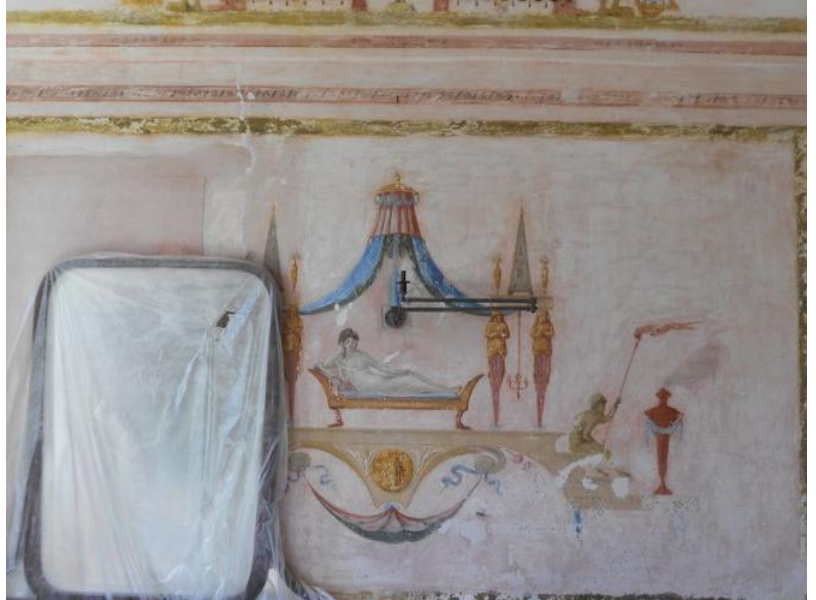
Prima del restauro

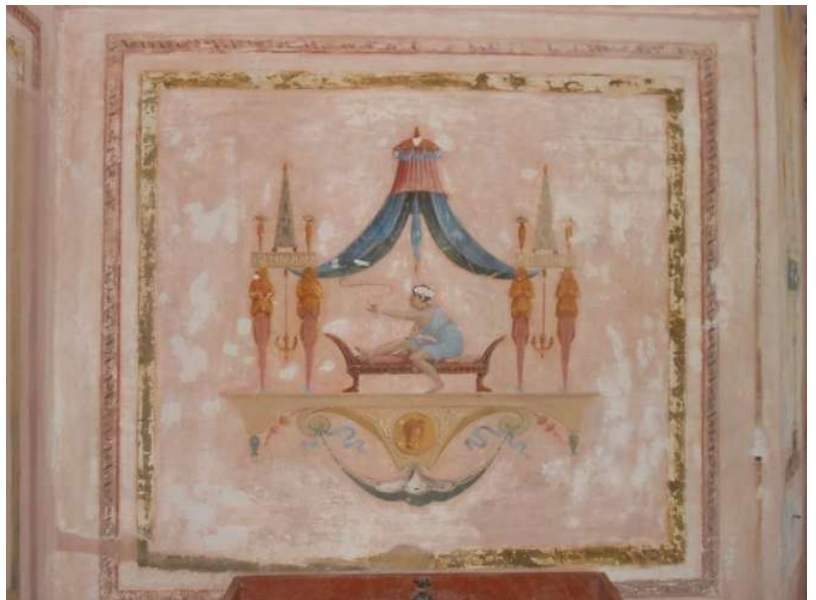
Prima del restauro

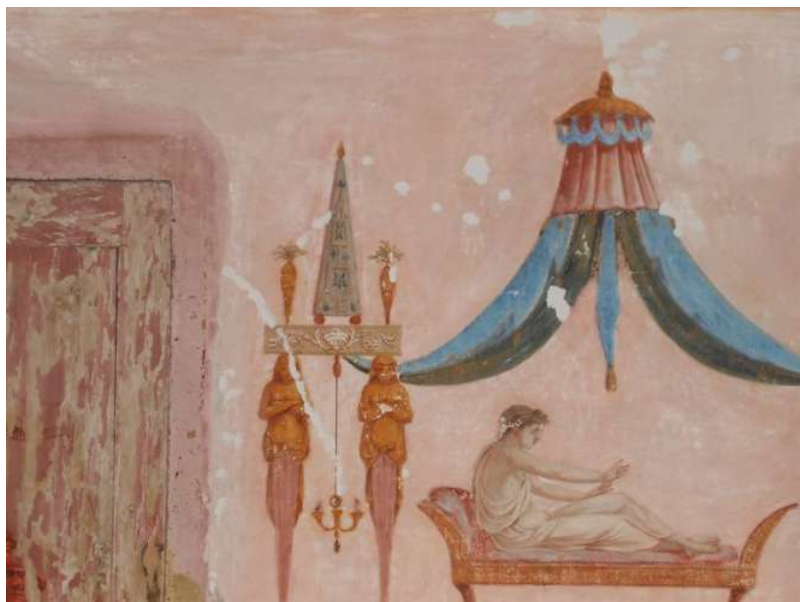
Prima del restauro

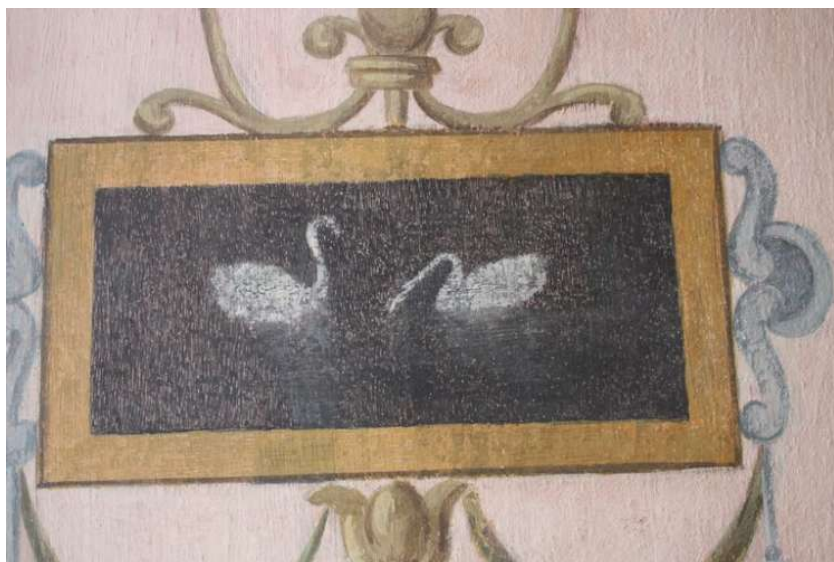
Prima del restauro

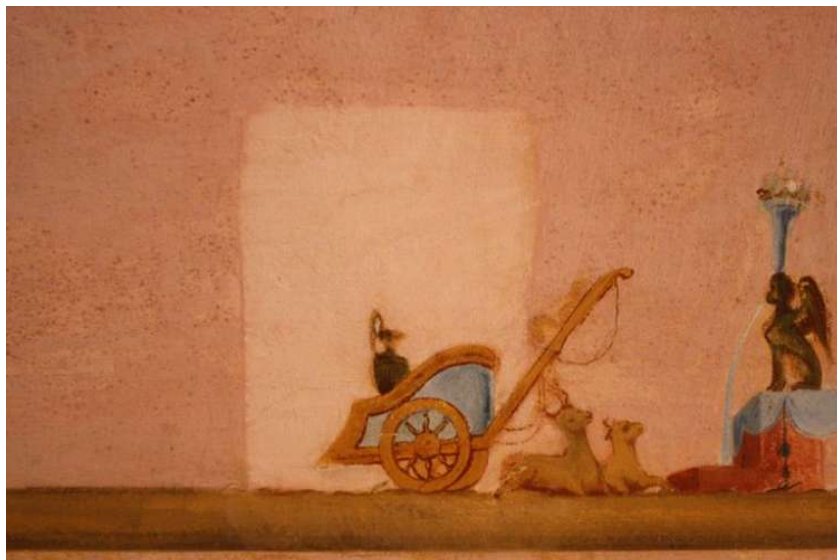
pulitura

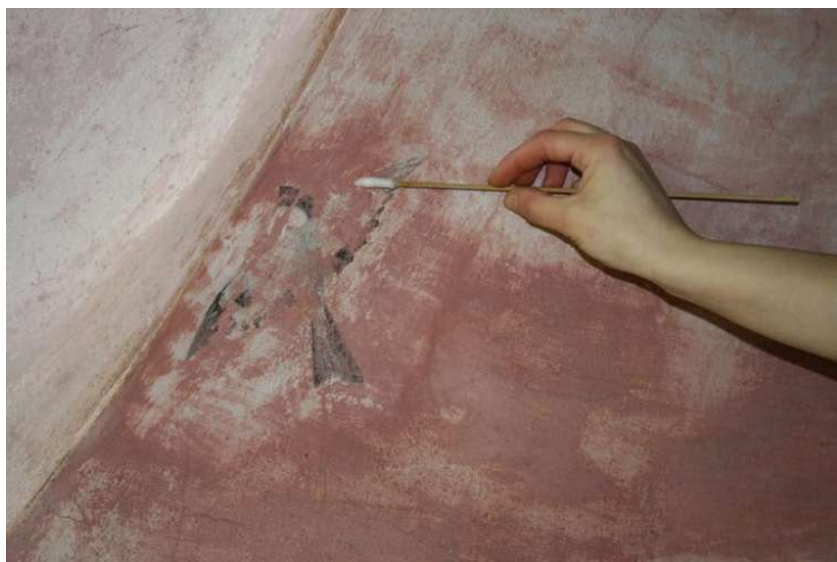
pulitura

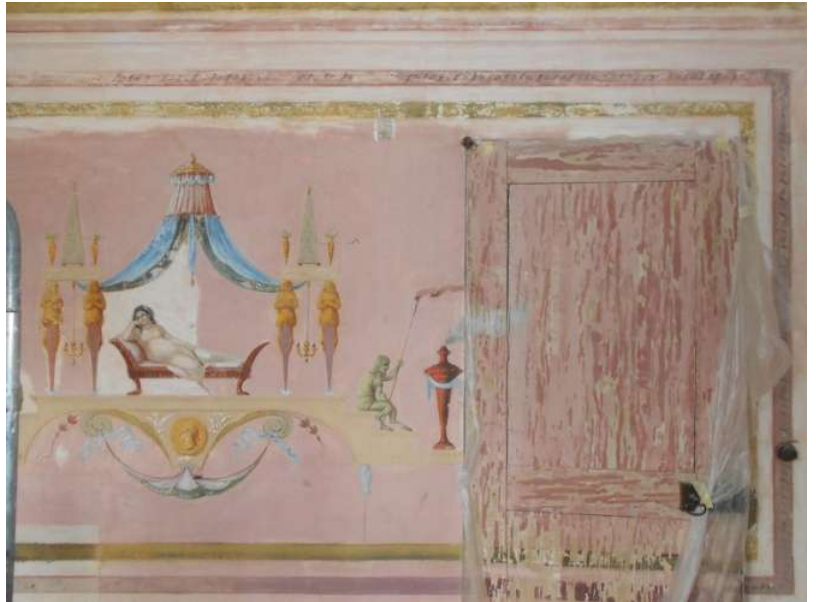
pulitura

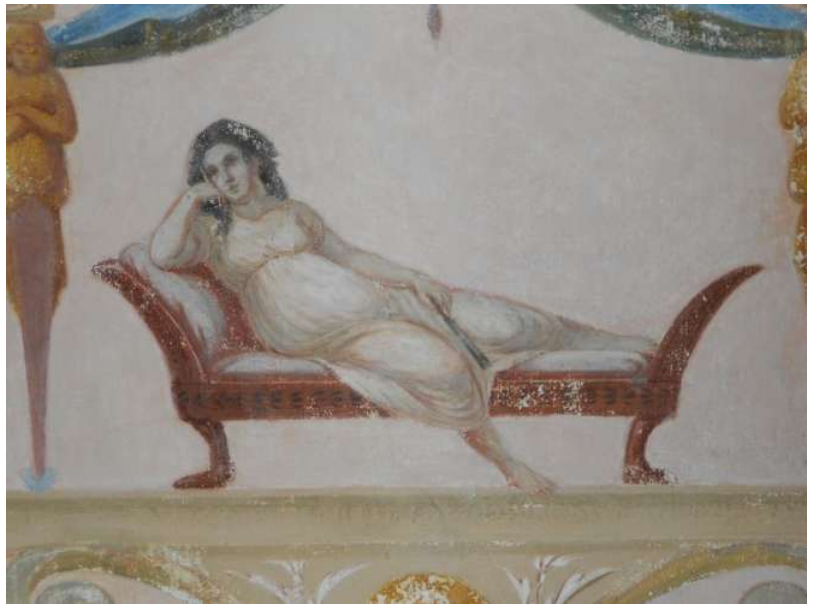
riadagiamento della pellicola pittorica

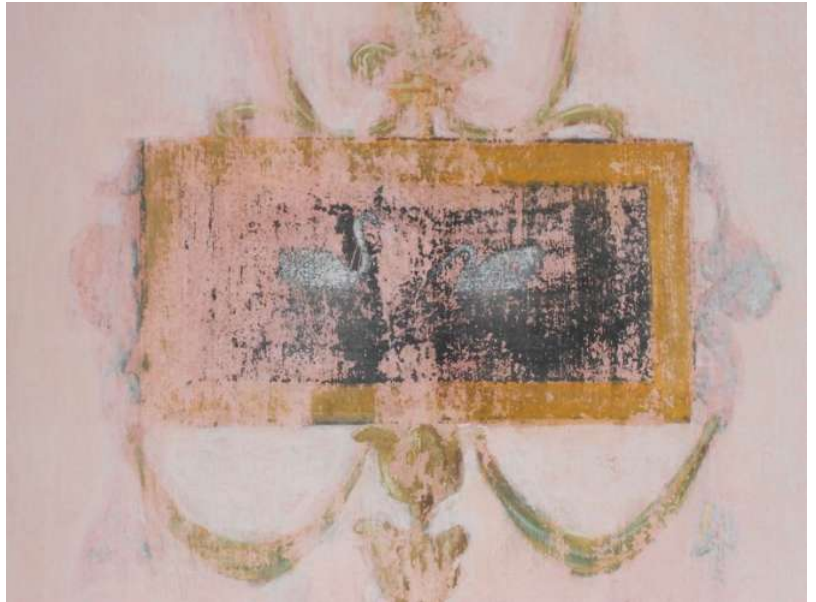
riadagiamento della pellicola pittorica

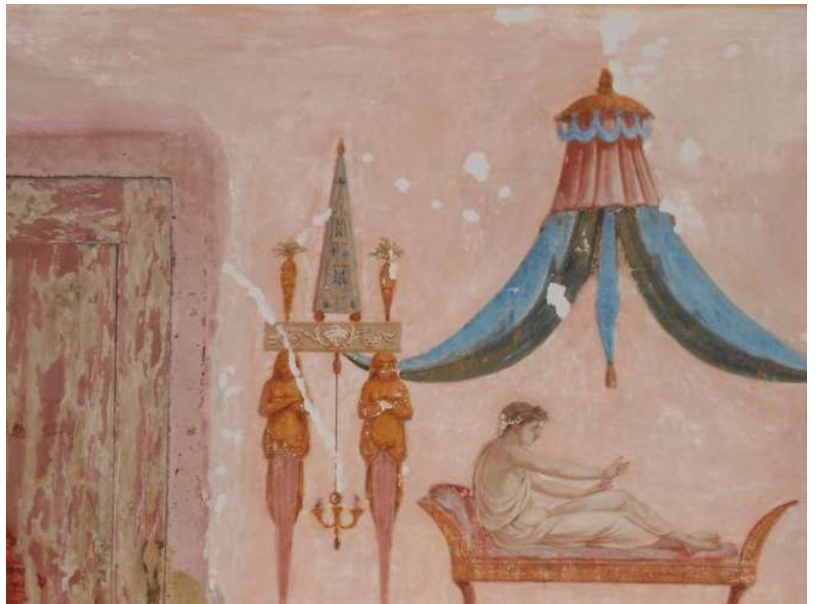
stuccatura

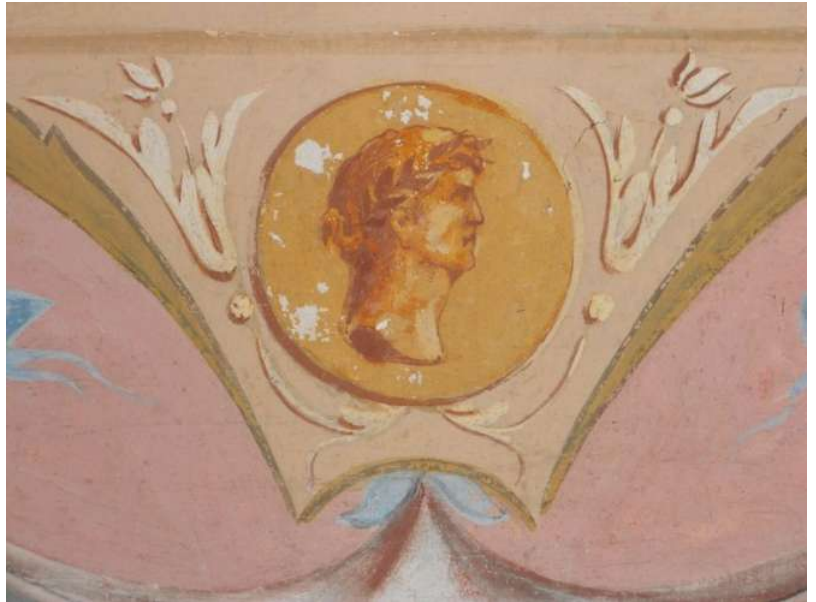
stuccatura

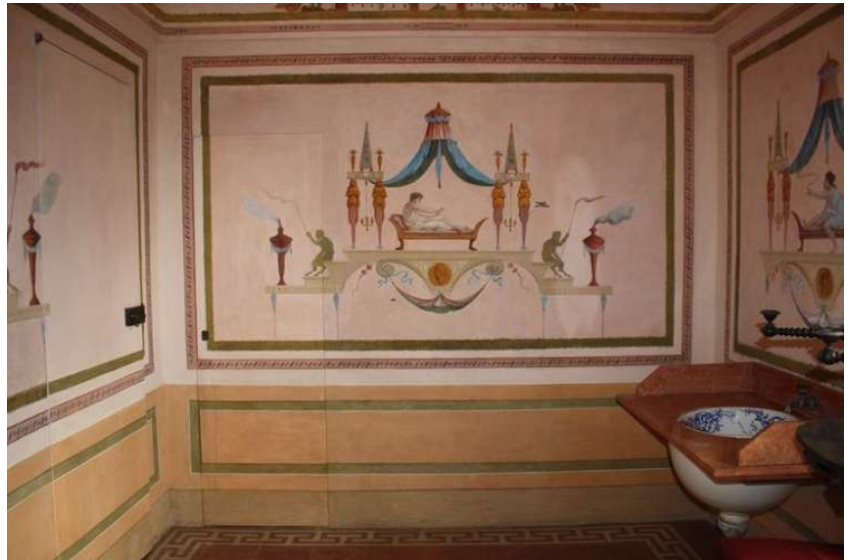
parete2-dopo il restauro

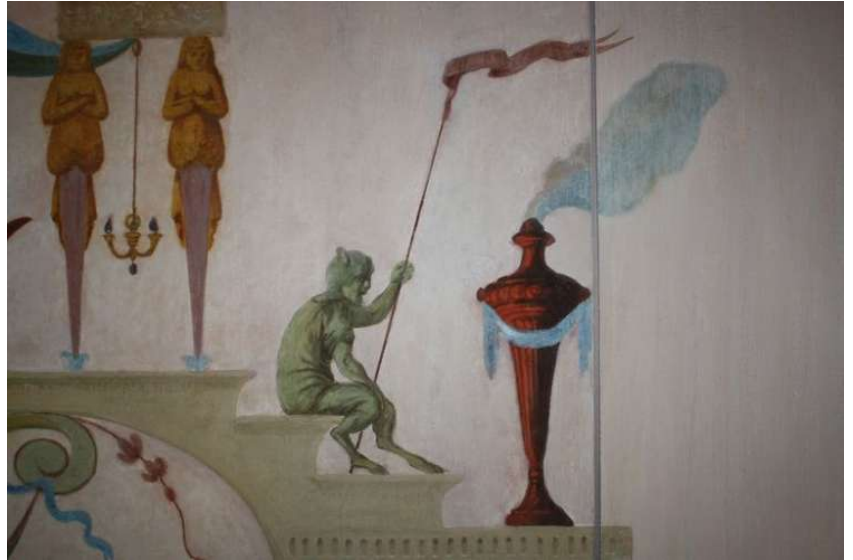
parete1-dopo il restauro

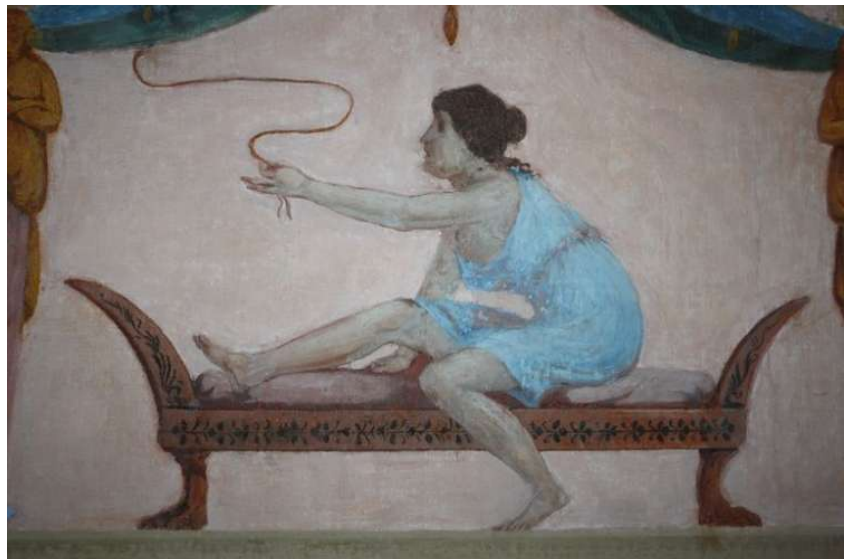
parete3-dopo il restauro

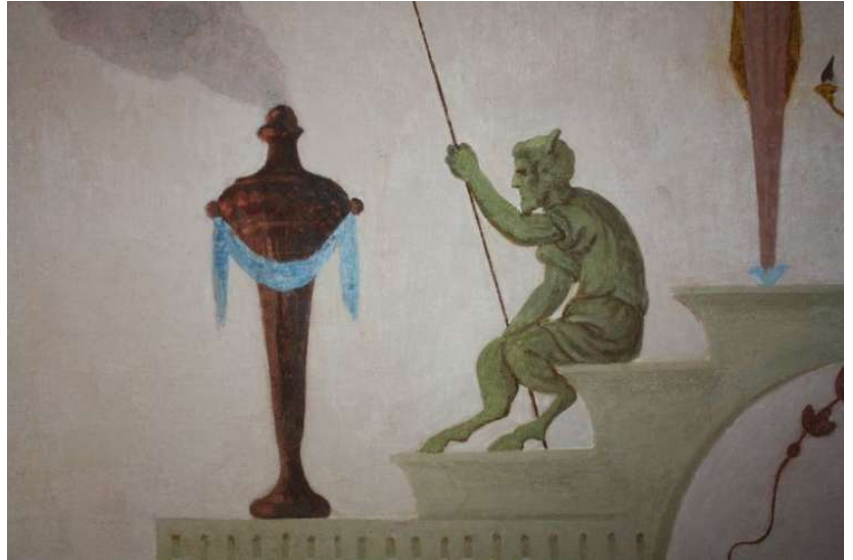
parete4-dopo il restauro

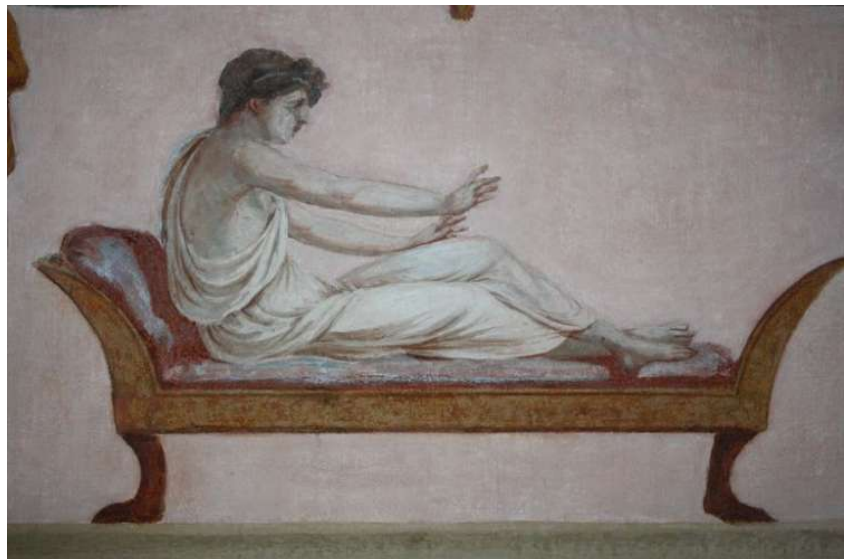
parete2-dopo il restauro

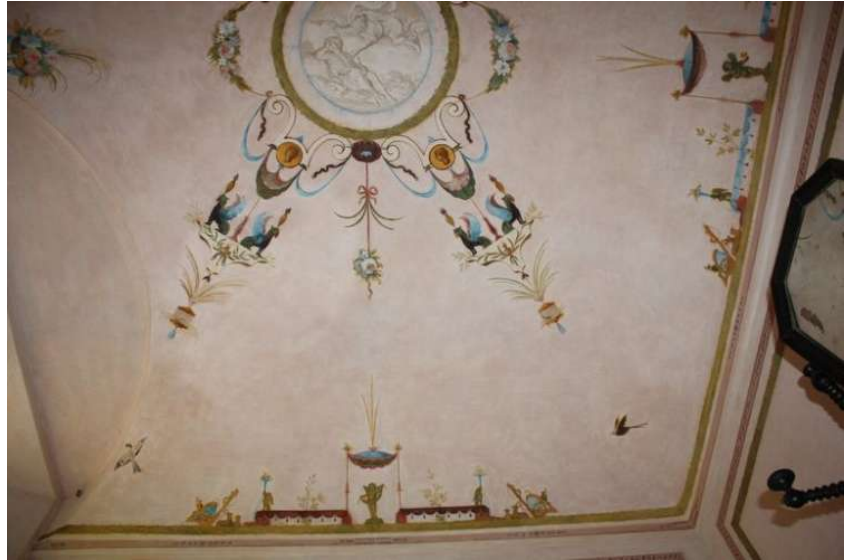
soffitto-dopo il restauro

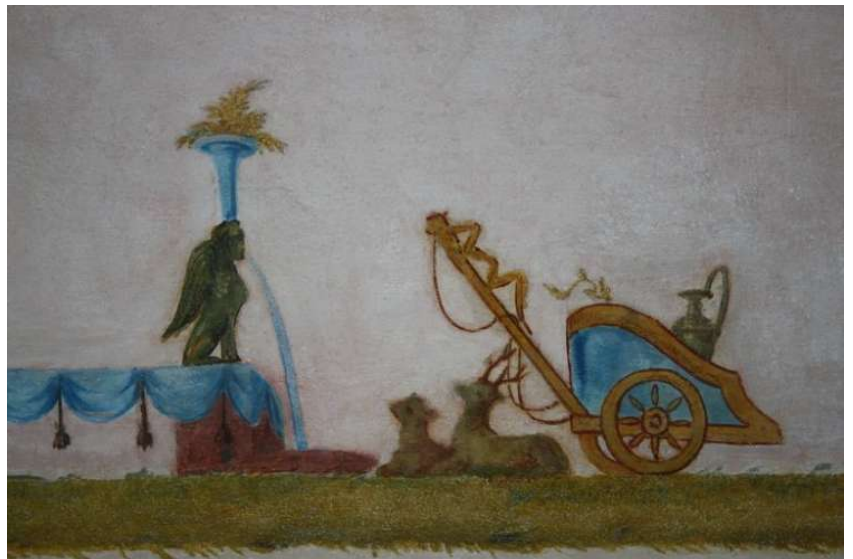
soffitto-dopo il restauro
