Intervento Restauro di un fregio e indagini diagnostiche

Comune Dozza

Sede Museo della Rocca

Soggetto/ Titolo fascione decorativo a racemi e figure

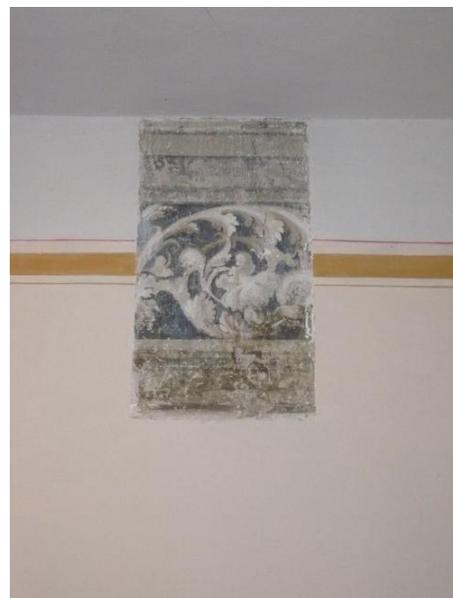
tassello

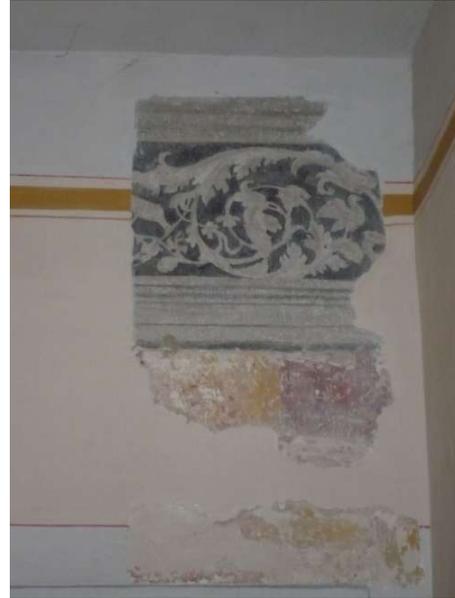
tassello

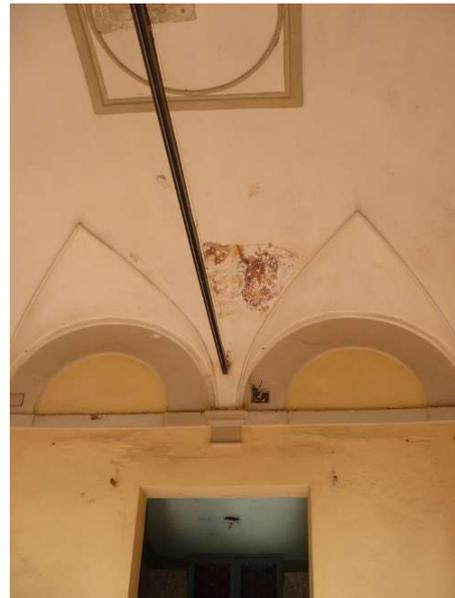
loggiato

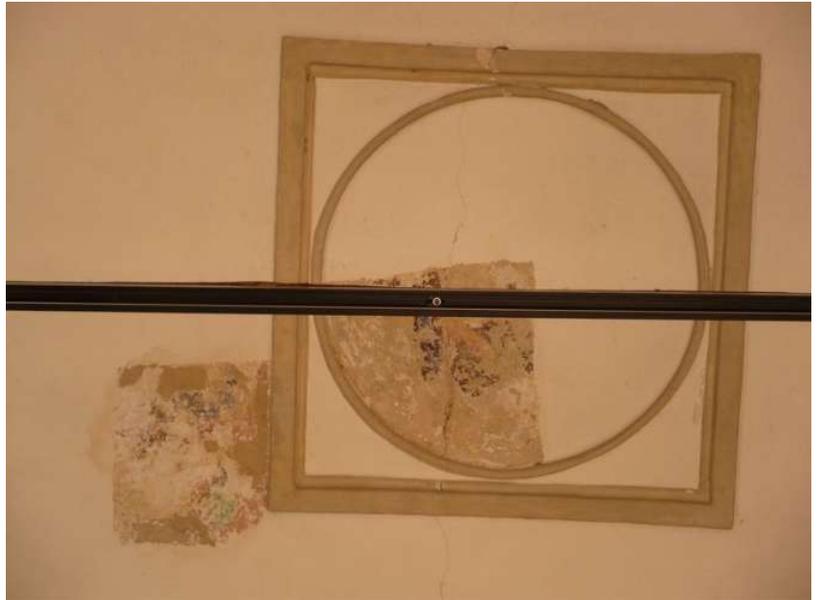
loggiato
