Numero di catalogo generale 00175741

Oggetto dipinto murale

Soggetto sarcofago con ai lati genio funebre e donna piangente e alla sommità urna cineraria

| Contenitore | Certosa Monumentale |

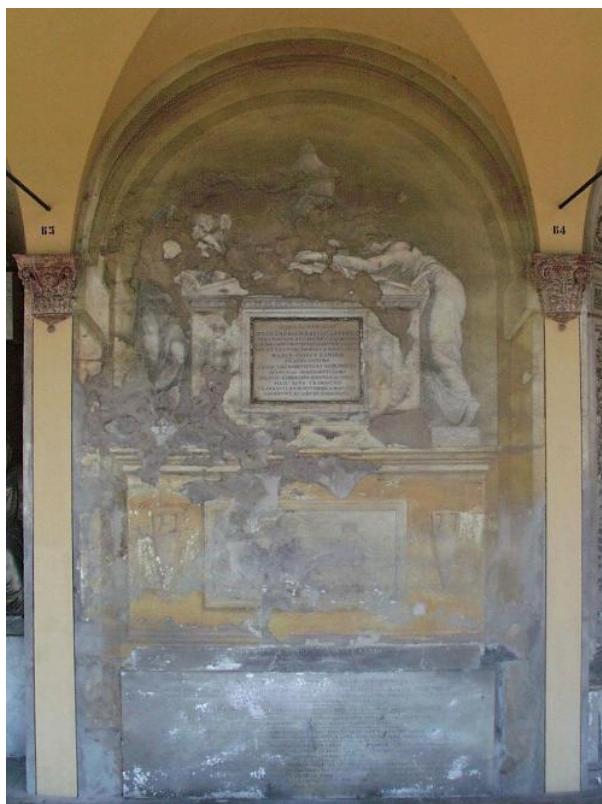
| Indicazioni sull'oggetto | Dipinto murale in pessimo stato di conservazione e con molte parti mancanti che rappresenta un alto basamento di colore giallo-arancio recante al centro un finto rilievo a monocromo in cui si intravede una donna semidistesa con tre bambini attorno (la Carità). Ai lati sono raffigurate due anfore stilizzate. Sopra il basamento è dipinto il sarcofago nella cui facciata anteriore è inserita la lapide principale. Ai lati del sarcofago sono rappresentati un genio funebre (a |

sinistra) ed una donna che si china in avanti abbracciando il coperchio in atteggiamento di disperazione (a destra). Sulla sommità del coperchio è dipinta un'urna cineraria con decorazioni a rilievo.

Dipinto murale realizzato dal figurista Francesco Basoli, con ornati di Domenico Ferri. Il pessimo stato di conservazione del monumento rende il dipinto di difficile lettura. Per descrivere il soggetto con minore approssimazione ci siamo riferiti a due foto in bianco e nero conservate in Certosa, e precisamente una del 1975 e l'altra del 1982. Tali testimonianze dimostrano come il processo di degradazione sia repentino e come sia assolutamente urgente intervenire con un'operazione di restauro.
