Tipo scheda	BDR
CODICE UNIVOCO	
Numero	2002-143
Intervento	Restauro di camini e di un fregio

Provincia PR
Comune San Secondo Parmense
Sede Rocca dei Rossi

Data fine lavori (yyyy/mm/dd)	2003/12/31
Relazione tecnica finale	fregio
	CONSOLIDAMENTO
	dei distacchi degli strati di intonaco e/o arriccio dalla muratura di supporto
	PULITURA
	della pellicola pittorica: il descialbo è stato eseguito meccanicamente (bisturi) previo ammorbidimento degli strati da rimuovere con un impacco di acqua distillata lasciato in posa per 20 minuti.
	Rimozione meccanica delle stuccature preesistenti
	Ripristino delle lacune d'intonaco con una malta
	INTEGRAZIONE PITTORICA

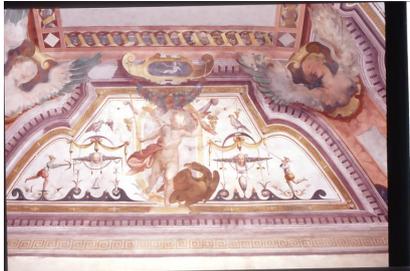
Fregio parete ovest dopo il restauro

ricostruzione degli elementi decorativi del fregio eseguita con acquarelli Windsor & Newton.

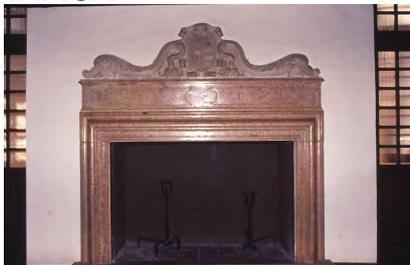
Indicazioni sull'oggetto	L'elegante camino di questa sala adibita ad uso rappresentativo, che misura cm 232 di altezza e cm 231 di larghezza, è posizionato sulla parete ovest: è formato da quattro blocchi lavorati a gola doppia in marmo rosa e da una cimasa, larga cm 237, in marmo bianco, su cui sono scolpiti due animali marini che sorreggono con la coda al centro lo stemma della casata - il leone rampante rossiano inquartato con l'aquila gonzaghese e con la conchiglia dei Rangoni.
Provenienza	Sala di Adone

Sala di Adone prima del restauro

della superficie dei blocchi lapidei, eseguita con vapor acqueo coadiuvato da frizione meccanica con spugne morbide.

Camino della sala di Adone: descialbo, eseguito meccanicamente a bisturi, della porzione di lastra di marmo bianco su cui sono scolpiti i delfini.

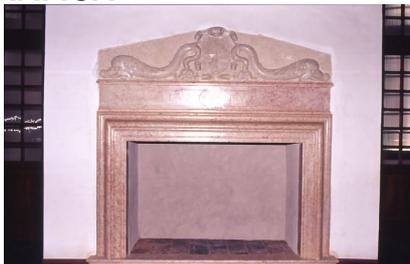
Sala di Adone dopo il restauro

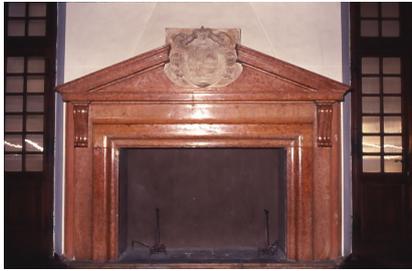
Oggetto	camino
Indicazioni sull'oggetto	Il camino, anch'esso addossato alla parete ovest di questa sala pertinente l'appartamento di rappresentanza dei conti Rossi è costituito da otto blocchi di marmo rosso di Verona e da un parallelepipedo in marmo bianco, incastonato tra le due ali del timpano e recante scolpito lo stemma familiare. Misura cm 255 di altezza dal pavimento e cm 305 di larghezza totale; la larghezza degli elementi formanti la cornice, lavorata a gole e modanature piatte, è di cm 44.

Il camino costitutivo versa in ottime condizioni, ad eccezione di rare piccole sbrecciature e graffi superficiali.

Sala dei Giganti prima del restauro

Risarcimento delle stuccature nei giunti e nelle lesioni dei blocchi marmorei,

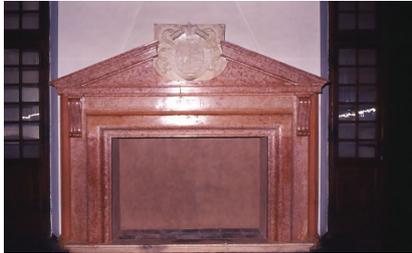
Sala dei Giganti dopo il restauro

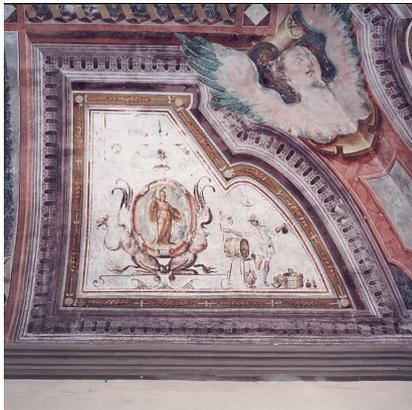
la parete sud, una volta rimossi gli strati soprammessi, si presentava in discrete condizioni: piccole ma diffuse abrasioni e lacune di colore interessano tutta la superficie del fregio, ma sono maggiormente concentrate sulla parte a sinistra dell'arco. Il fregio raffigurato sulle altre pareti versa in pessimo stato di conservazione, complici le infiltrazioni d'acqua piovana dal tetto che hanno dilavato il colore e la tecnica esecutiva più debole. Vaste e numerose le perdite di colore. Profondi i distacchi tra gli intonaci e il supporto murario

fregio parete ovest prima del restauro

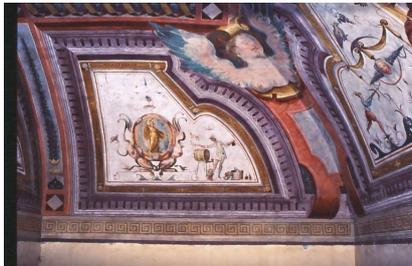
Fregio parete ovest dopo il restauro

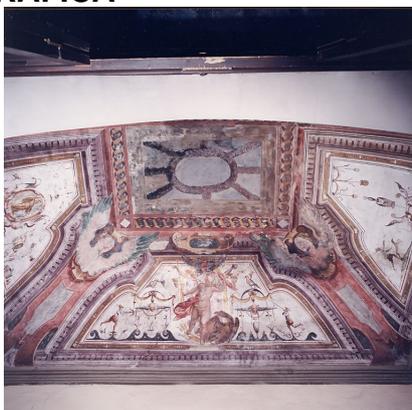
fregio parete nord prima del restauro

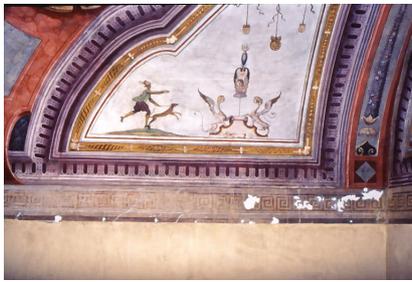
Fregio parete est durante il restauro

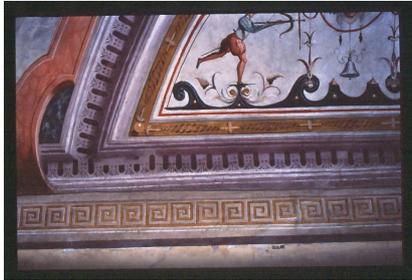
Fregio parete nord dopo il restauro

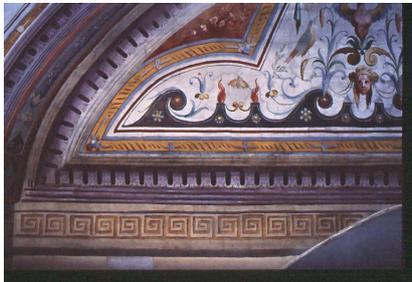
Fregio parete sud dopo il restauro

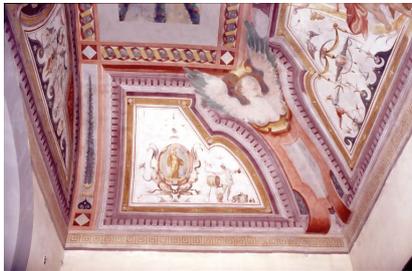
Fregio parete est dopo il restauro

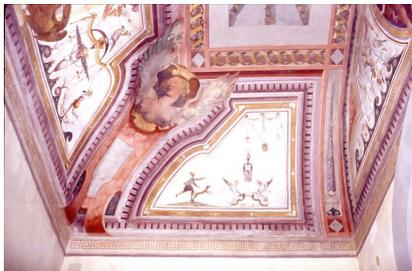
Fregio parete nord dopo il restauro
