Tipo scheda	BDR
<b>CODICE UNIVOCO</b>	
Numero	2003-121
Intervento	Proseguimento saggi di scopritura delle decorazioni murali sulle pareti di alcune sale al piano terra (ex uffici postali)

Provincia FC  
Comune Castrocaro Terme e Terra del Sole  
Sede Palazzo Pretorio

Oggetto saggi di scopritura

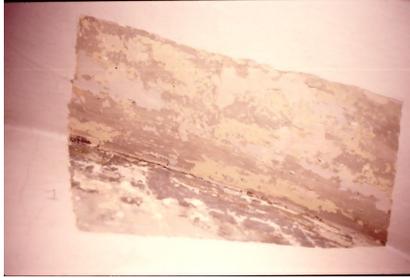
Parete A saggi: lunetta, parte destra nel punto di innesto della vela

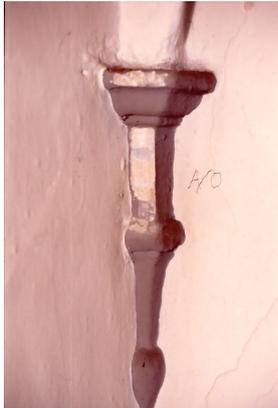
Ufficio Postale: peduccio tra le lunette A/O

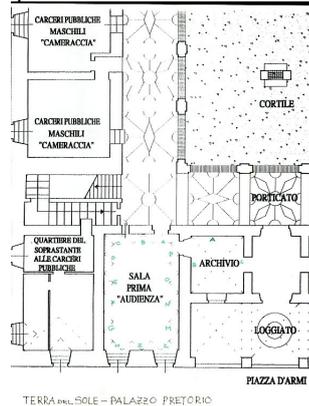
piantina con indicazione dei saggi
