Tipo scheda	BDR
CODICE UNIVOCO	
Numero	2003-56
Intervento	Indagini diagnostiche

Provincia PR
Comune Montechiarugolo
Sede Castello di Montechiarugolo

Oggetto decorazione
Provenienza Loggia del Belvedere

Relazione tecnica finale

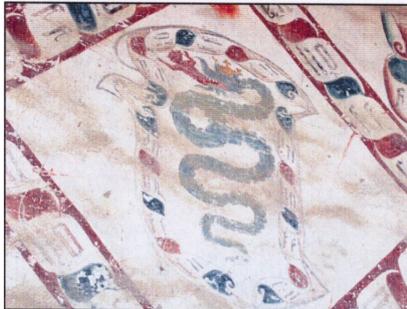
-La quantità di materiale imputabile alla deposizione di particelle sollevate dal suolo e depositate sulla superficie pittorica e i graffiti è molto scarsa.

deposito di polvere sull'affresco

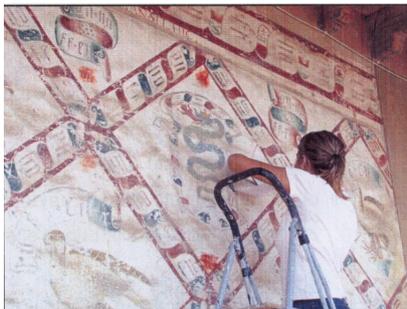
prelievo tramite bisturi del deposito superficiale
