Tipo scheda	BDR
CODICE UNIVOCO	
Numero	2003-024b
Intervento	Restauro delle decorazioni e saggi di scopritura

Provincia BO
Comune Imola
Sede Palazzo Tozzoni

Oggetto affresco
Indicazioni sull'oggetto STATO DI CONSERVAZIONE
Le superfici a intonaco e gli elementi decorativi in stucco presenti nel Salone d'onore si presentano offuscate da strati di polvere e sporco sedimentati. Sono presenti strati di scialbature. Ne risulta un generale appiattimento delle superfici e dell'impianto architettonico.

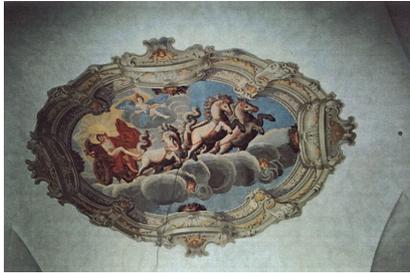
plafone restaurato

soffitto: plafone centrale raffigurante il carro del sole
PULITURA
rimozione dello strato più superficiale di depositi
intervento di pulitura e rimozione dei pesanti ritocchi
CONSOLIDAMENTO
fissaggio della pellicola pittorica
stuccatura delle piccole lacune, insieme ad alcune crepe e cavillature dell'intonaco

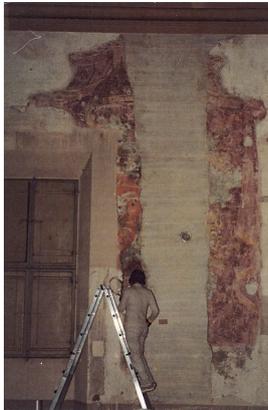
Scopritura dell'affresco

Data fine lavori (yyyy/mm/dd) 2004/12/31
Relazione tecnica finale affresco che raffigura l'arme
PULITURA
scopritura della superficie affrescata
la rimozione dello strato di scialbo è stata eseguita tramite lavaggi e spazzolature
pulitura completata meccanicamente
la scopritura ha rivelato la presenza di due porzioni di affresco separate longitudinalmente da una lacuna dovuta all'apertura di una canna fumaria;
CONSOLIDAMENTO
degli intonaci eseguito nelle zone che lo necessitavano tramite iniezioni manuali a base di matite idrauliche a basso contenuto salino.

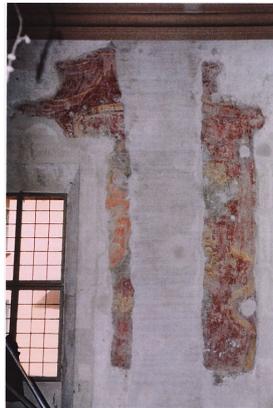
L'affresco a scopritura ultimata-fase di stuccatura delle lacune

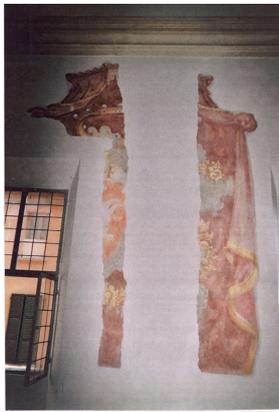
Fase di integrazione pittorica

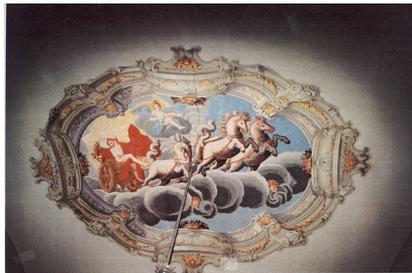
Il plafone centrale prima del restauro

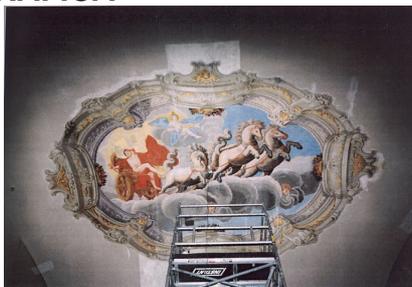
Il plafone centrale durante la pulitura

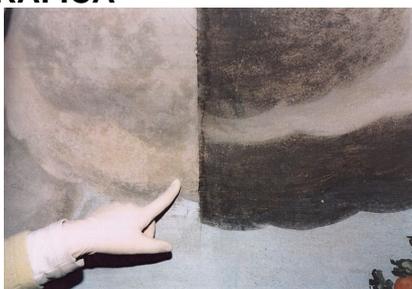
rimozione dei ritocchi

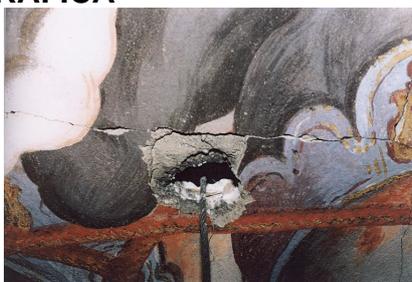
stuccatura delle lacune

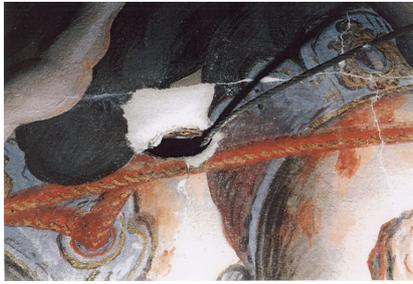
stuccatura delle lacune

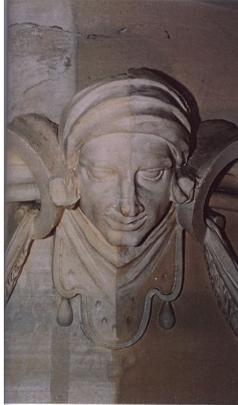
scopritura degli stucchi

rimozione completa delle ridipinture

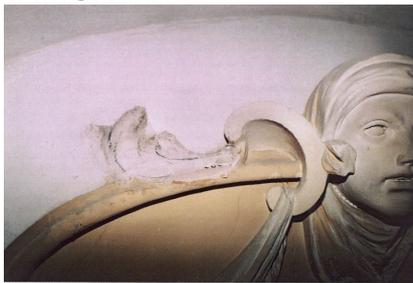
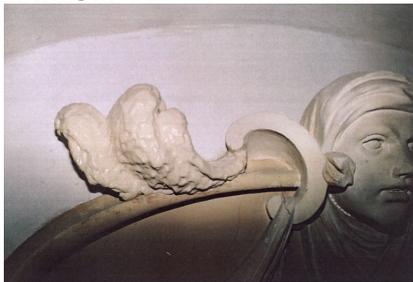
esecuzione di calco in gomma siliconica

ricostruzione delle parti mancanti ancorate alle superfici con perni in vetroresina.

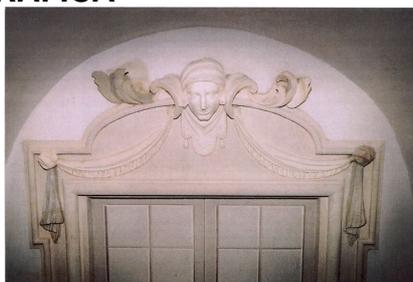
integrazione di elementi mancanti

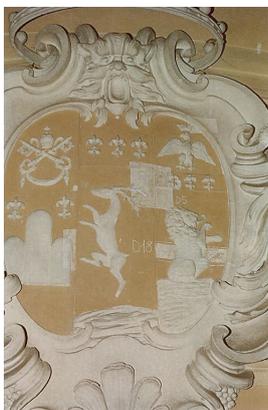
scalone d'onore-saggi di scopritura

La campagna saggi, volta ad individuare la presenza di decorazioni o di coloriture originali nascoste sotto le attuali tinteggiature è stata eseguita tramite tassellaggi manuali eseguiti a diverse altezze su pareti, volte e elementi decorativi.
