Tipo scheda	BDR
<b>CODICE UNIVOCO</b>	
Numero	1995-872c
Intervento	Restauro del fregio parietale della Sala delle Conferenze

Provincia	PC
Comune	Castell'Arquato
Sede	Museo Geologico G. Cortesi

Oggetto	fregio
---------	--------

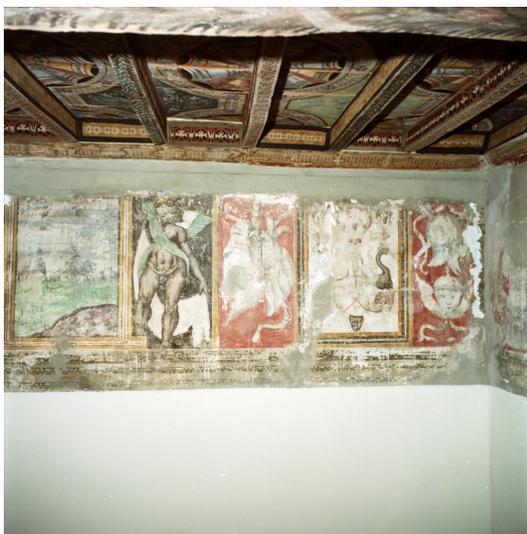
lato 1 prima del restauro

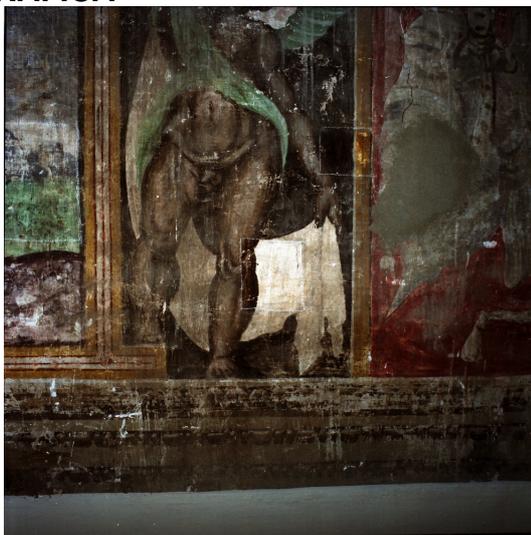
lato 1 prima del restauro

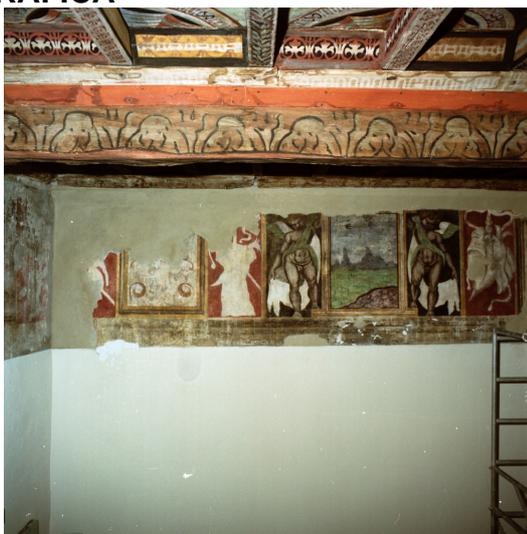
lato 1 prima dopo il restauro

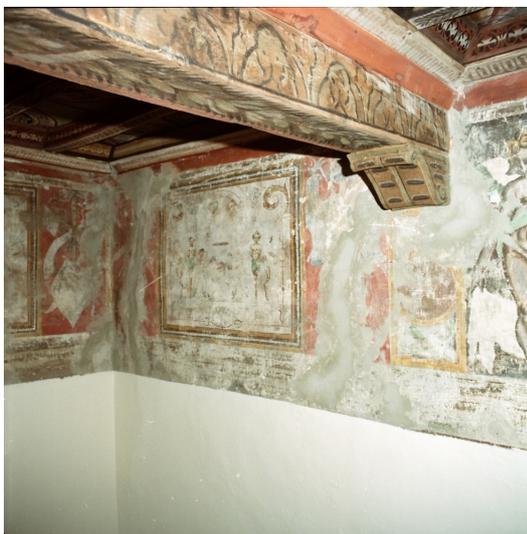
lato 1 prima del restauro

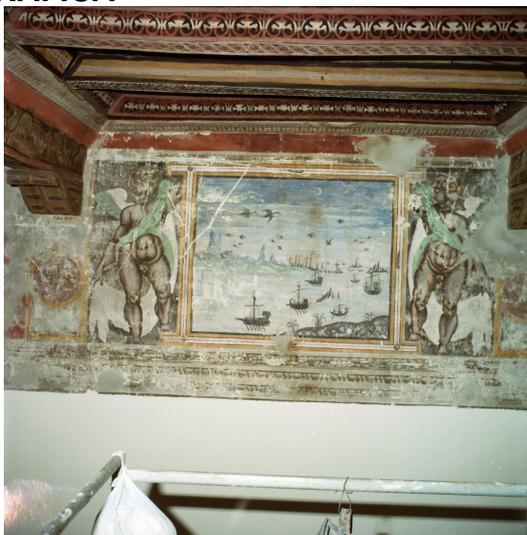
lato 1 prima del restauro

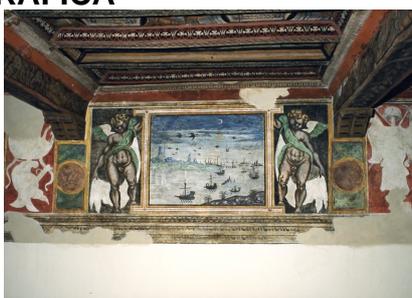
lato 1 dopo il restauro

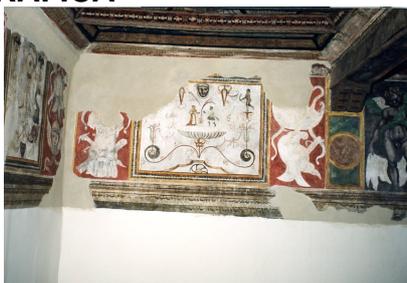
lato 1 dopo il restauro
