Tipo scheda	BDR
CODICE UNIVOCO	
Numero	1996-173c
Intervento	Analisi termografica

Provincia	PR
Comune	Fontanellato
Sede	Museo della Rocca

Oggetto	affresco
Soggetto/ Titolo	ciclo di Diana e Atteone

Relazione tecnica finale

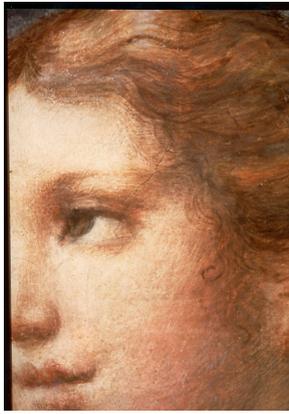
volto di cacciatrice. tassello rimosso sulla fronte, bordi sbiancati

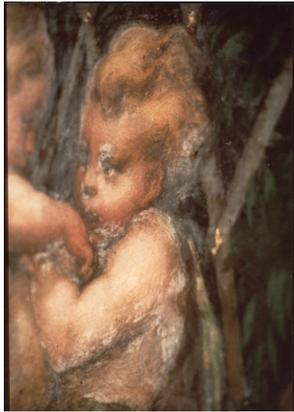
Putti che litigano. Ripresa angolare in luce naturale. Sbiancamento dei fissativi
