| Intervento | Restauro di un fregio e indagini diagnostiche |

| Comune | Dozza |
| Sede | Museo della Rocca |

| Soggetto/ Titolo | fascione decorativo a racemi e figure |

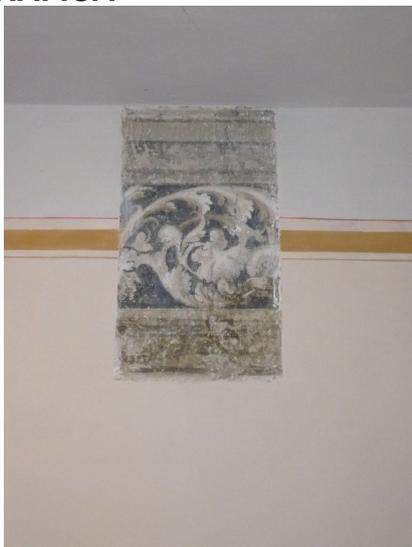
tassello

Esecuzione di nuovi tasselli stratigrafici per individuare decorazioni sottostanti e loro stato di conservazione, quelli ora visibili mostrano una situazione molto confusa (nella stratigrafia) e deteriorata della decorazione ritrovata. Il tassello dovrà essere eseguito in striscia verticale (con larghezza minima di cm.30) che parta dal basamento fino al soffitto e parte di esso. La finalità di tale indagine è di stabilire la presenza di antiche decorazioni e strati coevi, dell'insieme del loggiato soffitto e pareti

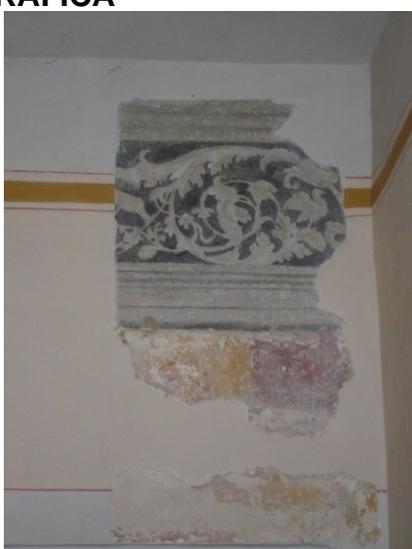
tassello

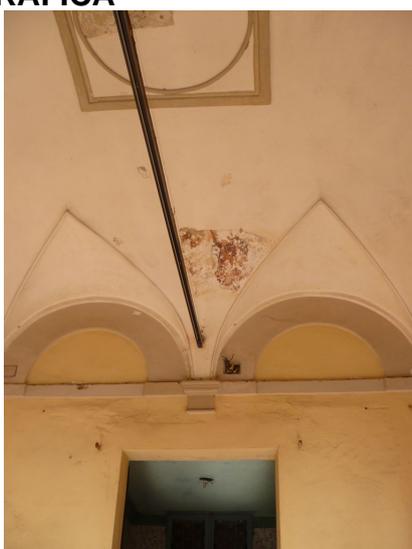
loggiate

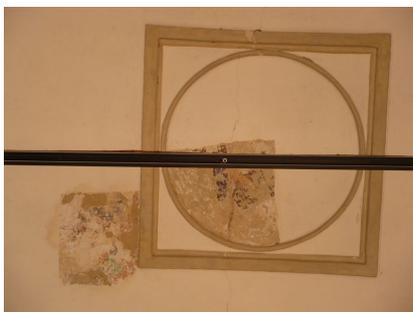
loggiate
