Tipo scheda	<b>BDR</b>
<b>CODICE UNIVOCO</b>	
Numero	2000-181-4
Intervento	<b>restauro di affreschi strappati (n. 29)</b>

Provincia RA  
Comune Bagnacavallo  
Sede Ex Convento di San Francesco  
Indirizzo Via Cadorna, 14

Notizie storico-critiche **DIPINTI MURALI STRAPPATI RAFFIGURANTI PAESAGGI FANTASTICI DI DIMENSIONI E FORME DIVERSE.** Appartengono ad un ciclo pittorico di provenienza ignota sono stati rimossi dal muro con la tecnica dello strappo.

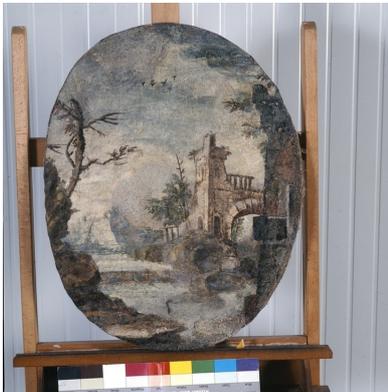
Dipinto dopo il restauro

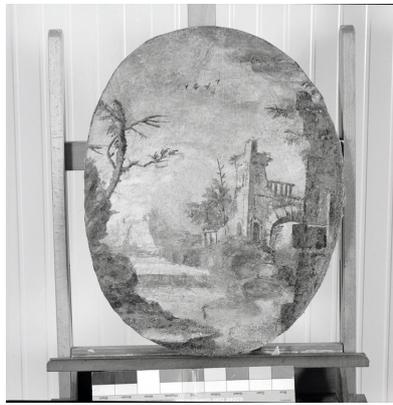
Dipinto prima del restauro

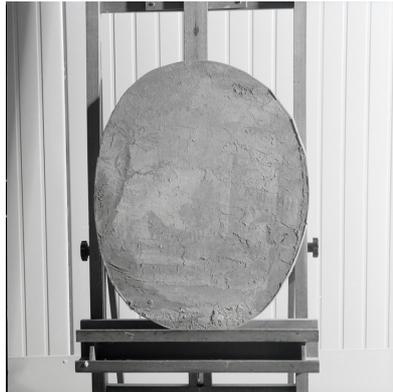
Dipinto prima del restauro

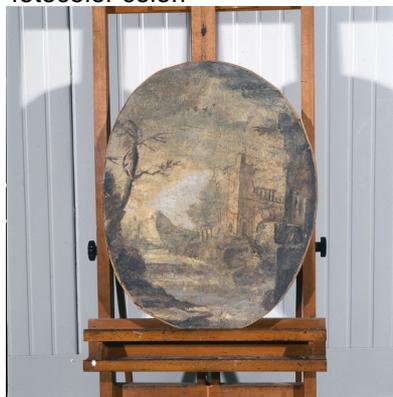
Dipinto dopo il restauro

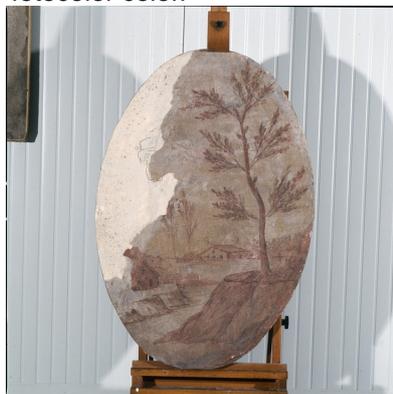
Dipinto prima del restauro

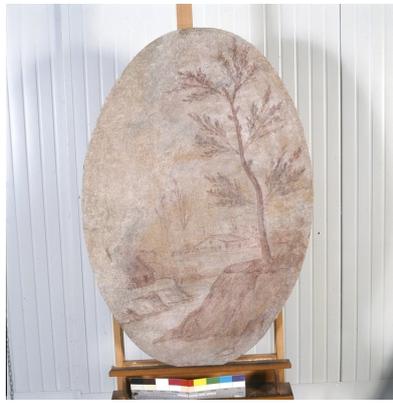
Dipinto dopo il restauro

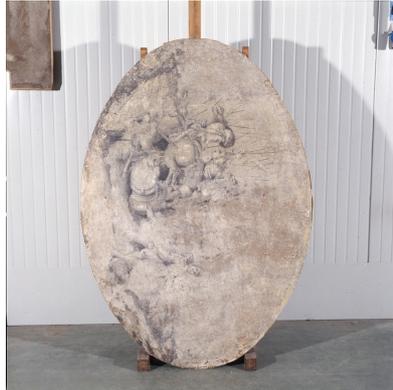
Dipinto prima del restauro

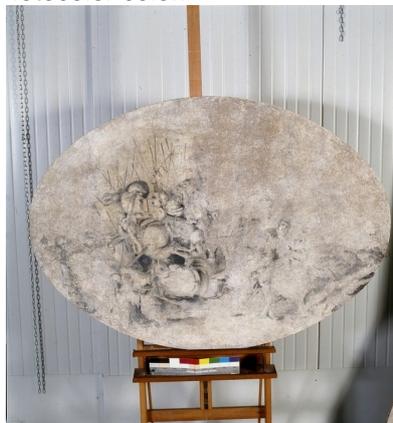
Dipinto dopo il restauro

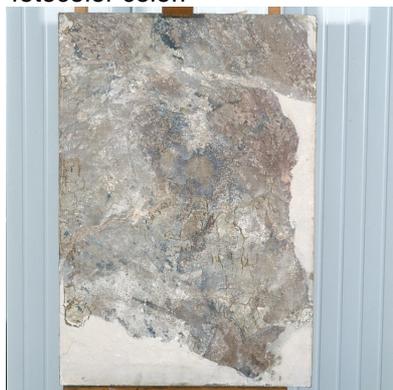
Dipinto prima del restauro

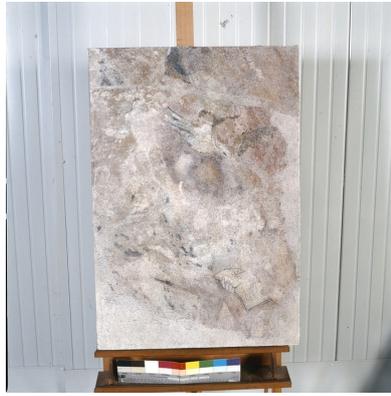
Dipinto dopo il restauro

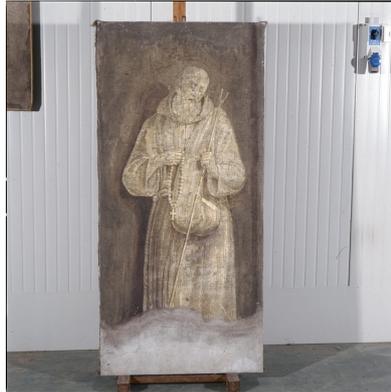
Dipinto prima del restauro

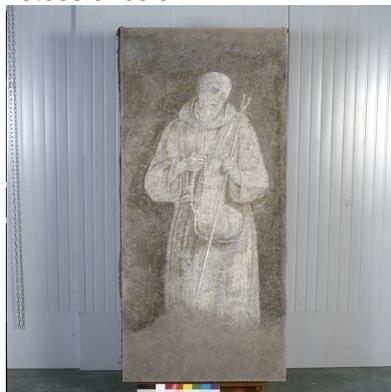
Dipinto dopo il restauro

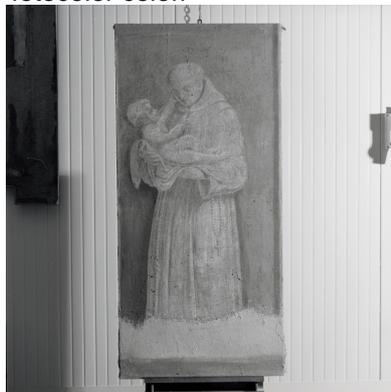
Dipinto prima del restauro

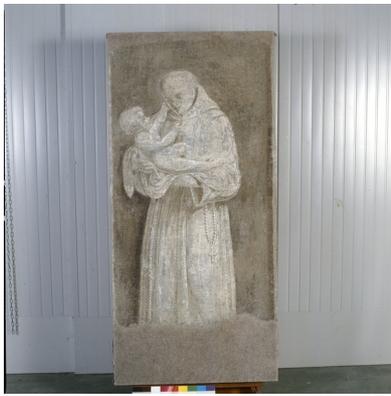
Dipinto dopo il restauro

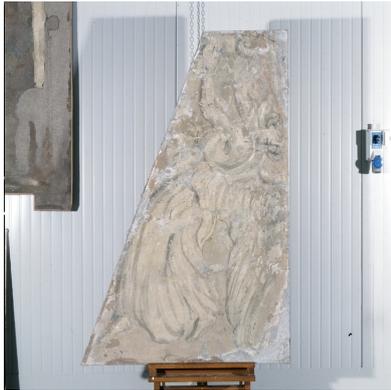
Dipinto prima del restauro

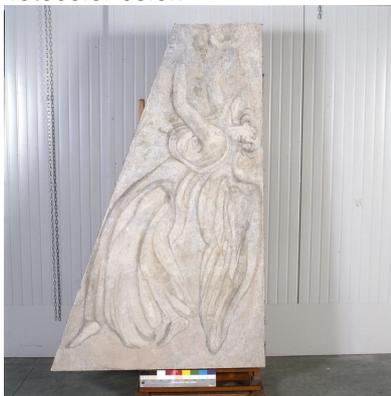
Dipinto dopo il restauro

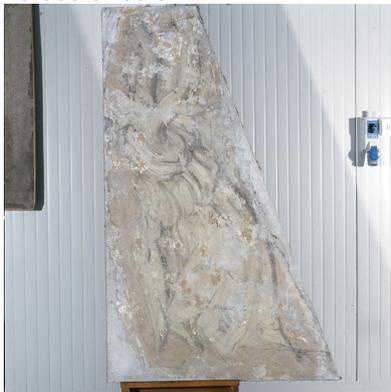
Dipinto prima del restauro

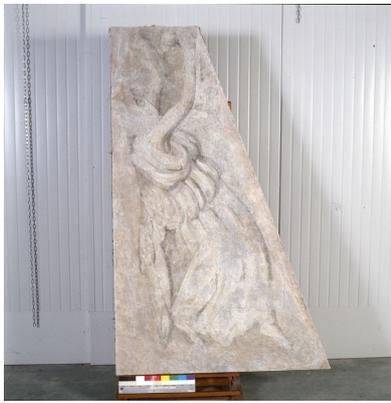
Dipinto dopo il restauro

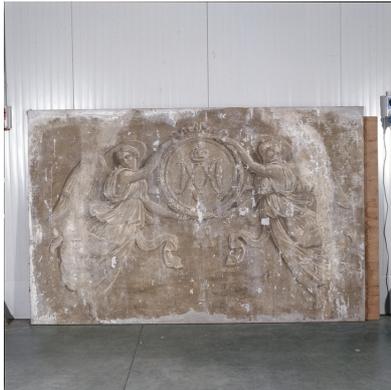
Dipinto prima del restauro
