Numero 2001-210-3

Intervento Restauro di un affresco

Sede Palazzo Bentivoglio

scene tratte dal libro VIII al XII dell'Eneide

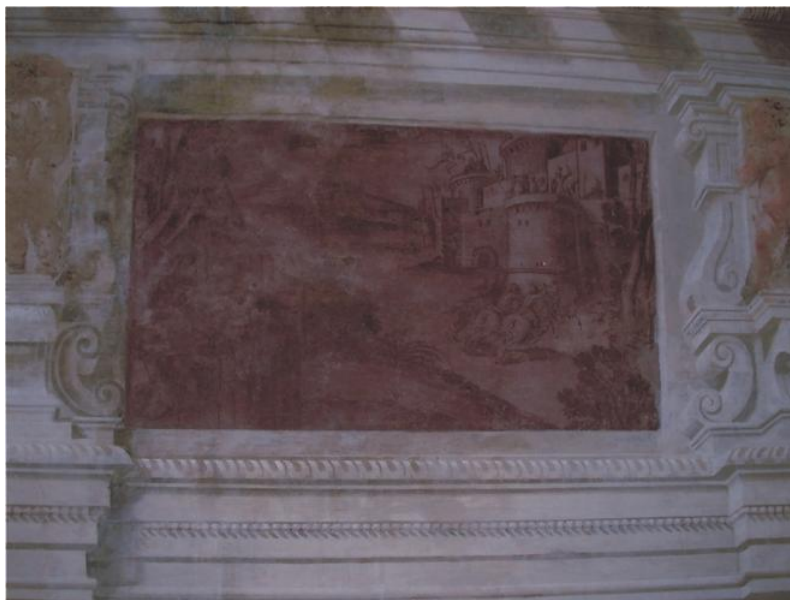
Affresco dopo il restauro

CONSOLIDAMENTO Ancoraggio dei pezzi pericolanti di intonaco 2- Velinatura della porzione di affresco 3- Applicazione di fasce di garza di cotone come ulteriore protezione dalle eventuali cadute e/o cedimenti dell'affresco; 4- Pre-fissaggio della pellicola pittorica decoesa 5- Consolidamento dei distacchi tra p/pittorica e intonachino 6- Consolidamento dei distacchi tra l'intonachino e la struttura muraria 7- Riempimento degli spancamenti tra l'affresco e la struttura muraria PULITURA 8- Rimozione della velinatura e delle fasce protettive; 9- Rimozione dei residui di adesivo mediante tamponatura con solvente organico (acetone); 10- Stuccatura delle crepe e delle lacune 11- Ritocco della pellicola pittorica con abbassamento di tono delle lacune ed abrasioni della superficie effettuati con colori ad acquerello; 12- Fissaggio finale della pellicola pittorica decoesa

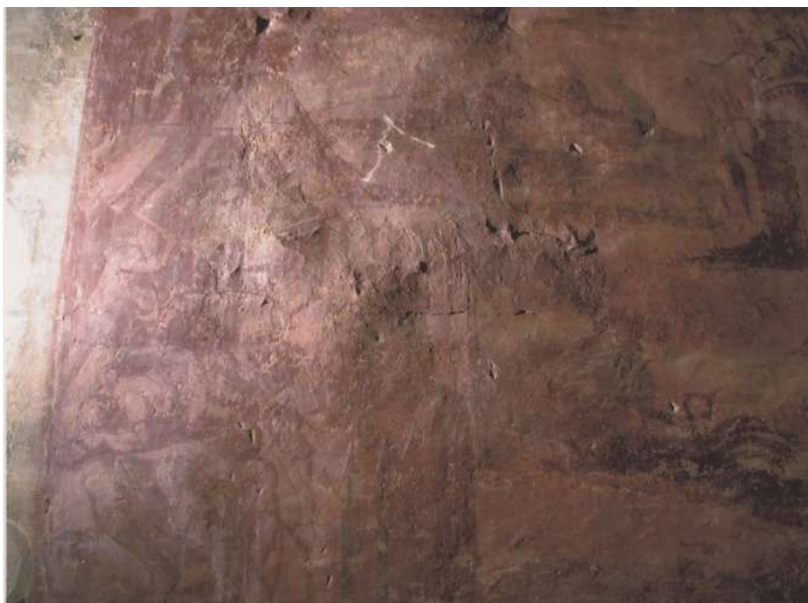
STATO DI CONSERVAZIONE generale della zona dipinta è molto preoccupante: 1- decoesione della pellicola pittorica 2- sollevamento della pellicola pittorica; 3- distacco tra la pellicola pittorica e l'intonachino; 4- distacco tra l'intonachino e la struttura muraria; 5- spanciamento dell'intonaco con evidente rigonfiamento dello stesso; 6- lacune della pellicola pittorica e degli strati preparatori; 7- assenza di effluorescenze saline.

Affresco prima del restauro

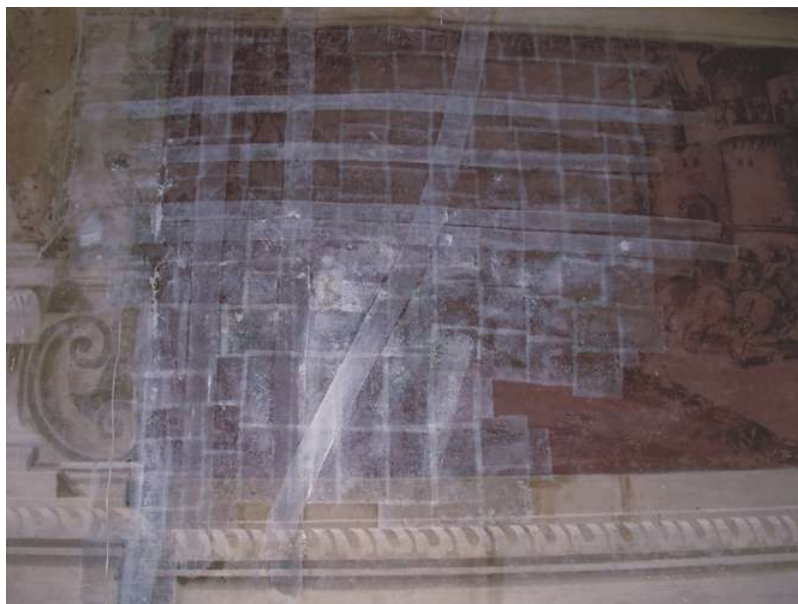
Affresco durante il restauro
