Tipo scheda BDR

Numero 2001-210-1

Intervento Indagini diagnostiche sugli intonaci di una chiesa

chiesa annessa all'Ospedale Neuropsichiatrico di S. Lazzaro di Reggio Emilia

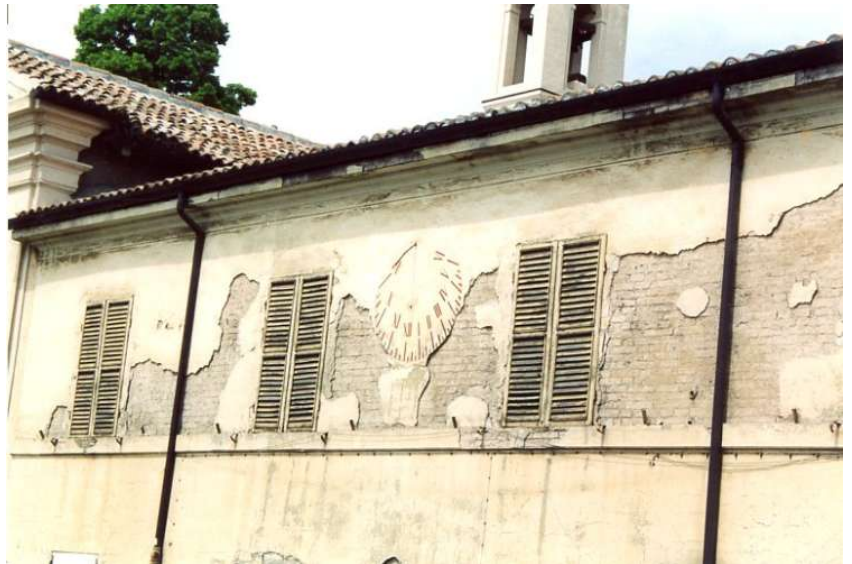
Chiesa di San Lazzaro, particolare

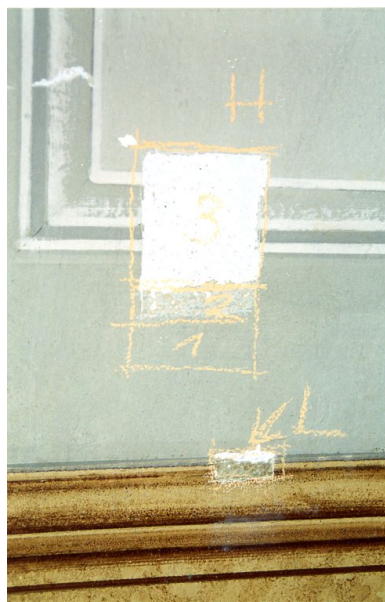
saggi di pulitura

Sotto questa situazione visibile attualmente, le stratigrafie eseguite hanno messo in luce i colori originali del primo tinteggio eseguito che era a calce e composto da colori classici di quel periodo cioè azzurro, verde chiaro e rosa. Non sono comparse tracce di decorazioni, mentre solo nella parte basamentale nella linea di chiusura orizzontale dello zoccolo erano presenti elementi decorativi formati da un filetto e piccoli pallini attualmente in pessimo stato e di difficile recupero. Nelle stanze adiacenti e nell'ingresso non sono stati trovati né motivi ornamentali, né riquadrature ma solo i colori originari così come da saggi. La sagrestia in cattivo stato non ha più il controsoffitto in arelle probabilmente causa crollo e sulle pareti è ancora presente l'intonaco originario con i colori della prima stesura e sovrapposto un solo tinteggio.

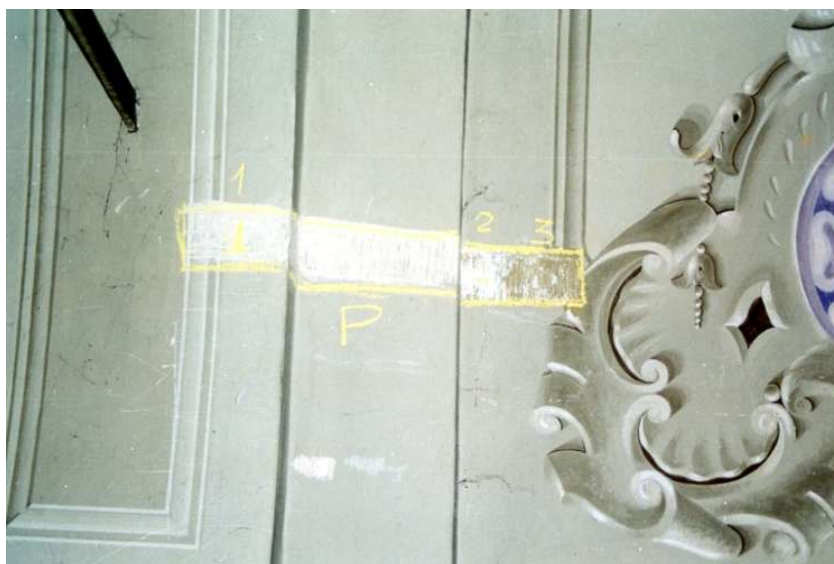
saggi di pulitura
