Numero 2002-143

Intervento Restauro di camini e di un fregio

Comune San Secondo Parmense

Sede Rocca dei Rossi

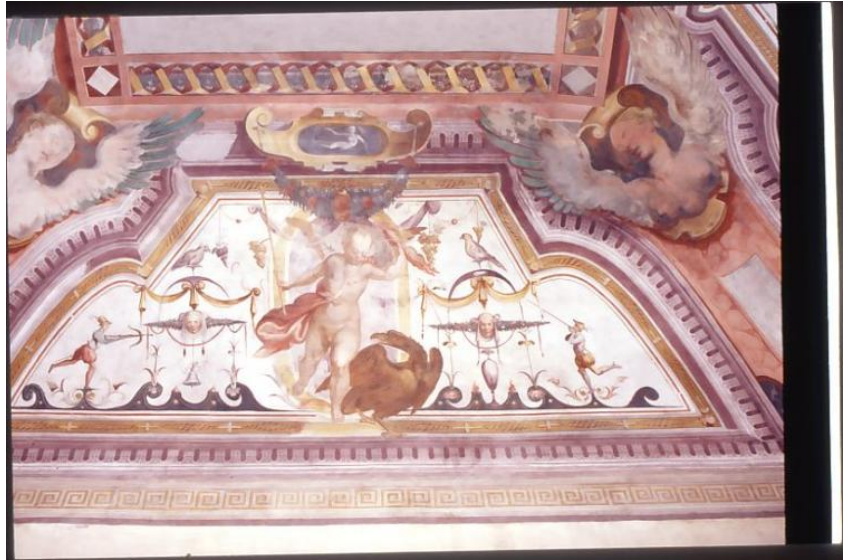
Fregio parete ovest dopo il restauro

fregio CONSOLIDAMENTO dei distacchi degli strati di intonaco e/o arriccio dalla muratura di supporto PULITURA della pellicola pittorica: il descialbo è stato eseguito meccanicamente (bisturi) previo ammorbidimento degli strati da rimuovere con un impacco di acqua distillata lasciato in posa per 20 minuti. Rimozione meccanica delle stuccature preesistenti Ripristino delle lacune d'intonaco con una malta INTEGRAZIONE PITTORICA ricostruzione degli elementi decorativi del fregio eseguita con acquarelli Windsor & Newton. camini PULITURA della superficie dei blocchi lapidei, eseguita con vapor acqueo coadiuvato da frizione meccanica con spugne morbide. Camino della sala di Adone: descialbo, eseguito meccanicamente a bisturi, della porzione di lastra di marmo bianco su cui sono scolpiti i delfini. Pulitura degli intonaci di rivestimento delle bocche dei camini: ove ancora presente, rimozione della spessa crosta dovuta ai depositi di combustione con spazzolature e vapore acqueo. Asportazione dello strato di colore precedentemente steso sugli intonaci non originali con acetone e vapore acqueo. Esecuzione di saggi stratigrafici al fine di individuare la presenza della malta originale. Pulitura dei basamenti rivestiti di piastrelle in cotto Stesura di un protettivo sulla superficie lapidea dei camini CONSOLIDAMENTO dell'arenaria costitutiva del camino della sala di Esopo Risarcimento delle stuccature nei giunti e nelle lesioni dei blocchi marmorei, Stuccatura delle sbrecciature più profonde sul camino della sala del Mugnaio Stesura a pennello di un film di turapori sulle superfici in cotto delle pavimentazioni interne. Stuccatura delle fratture, dei giunti e delle lacune di maggiore estensione delle piastrelle in cotto della pavimentazione Interno delle bocche dei camini: è stato mantenuto l'attuale intonaco non originale, rivestendolo con un sottile strato spatolato di malta a base di grassello di calce ad invecchiamento biennale, colorata in pasta con polveri di marmo e di mattone

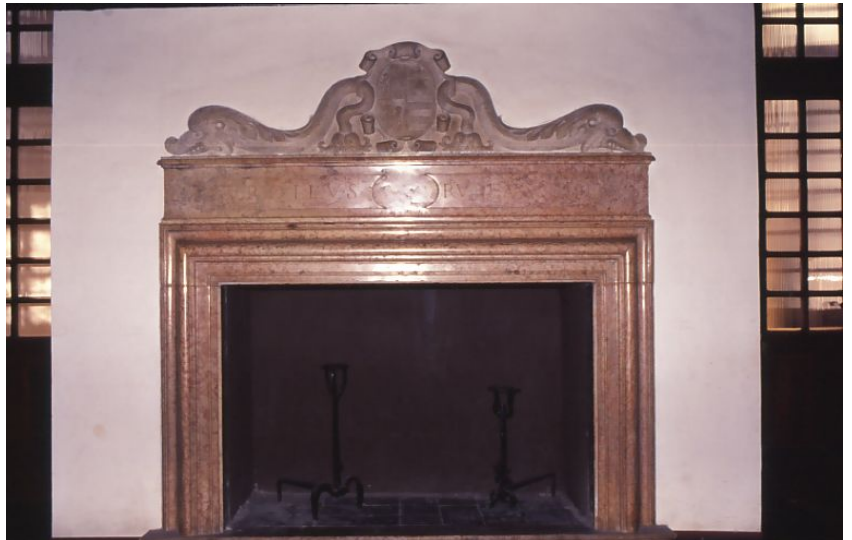
L'elegante camino di questa sala adibita ad uso rappresentativo, che misura cm 232 di altezza e cm 231 di larghezza, è posizionato sulla parete ovest: è formato da quattro blocchi lavorati a gola doppia in marmo rosa e da una cimasa, larga cm 237, in marmo bianco, su cui sono scolpiti due animali marini che sorreggono con la coda al centro lo stemma della casata - il leone rampante rossiano inquartato con l'aquila gonzaghesca e con la conchiglia dei Rangoni.

Sala di Adone prima del restauro

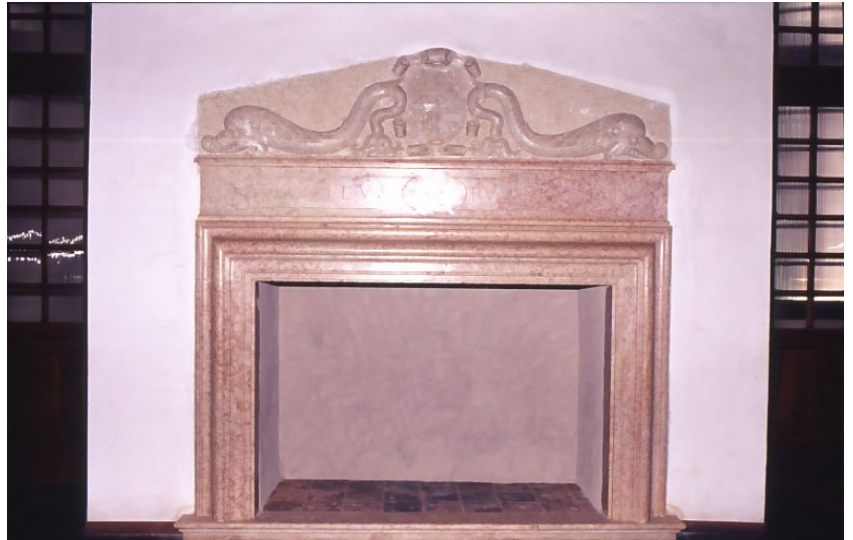
Sala di Adone dopo il restauro

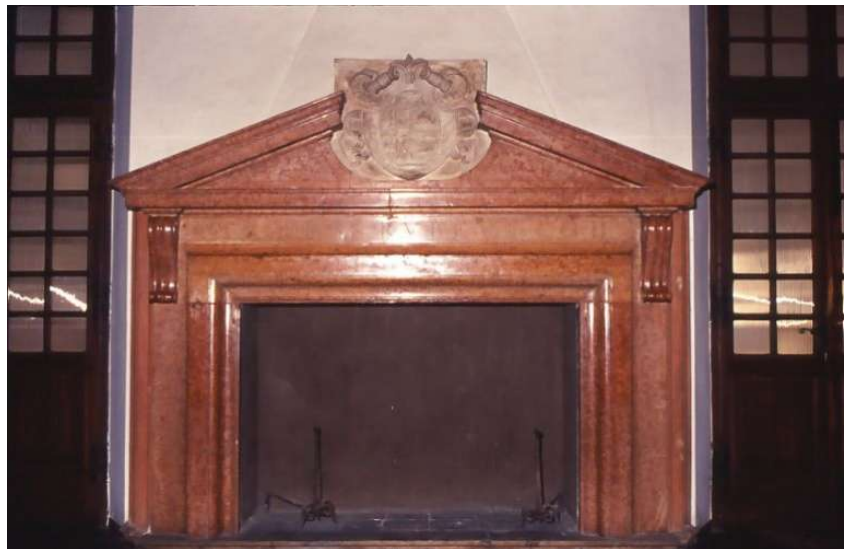
| Indicazioni sull'oggetto | Il camino, anch'esso addossato alla parete ovest di questa sala pertinente l'appartamento di rappresentanza dei conti Rossi è costituito da otto blocchi di marmo rosso di Verona e da un parallelepipedo in marmo bianco, incastonato tra le due ali del timpano e recante scolpito lo stemma familiare. Misura cm 255 di altezza dal pavimento e cm 305 di larghezza totale; la larghezza degli elementi formanti la cornice, lavorata a gole e modanature piatte, è di cm 44. STATO DI CONSERVAZIONE Il camino costitutivo versa in ottime condizioni, ad eccezione di rare piccole sbrecciature e graffi superficiali. |

Sala dei Giganti prima del restauro

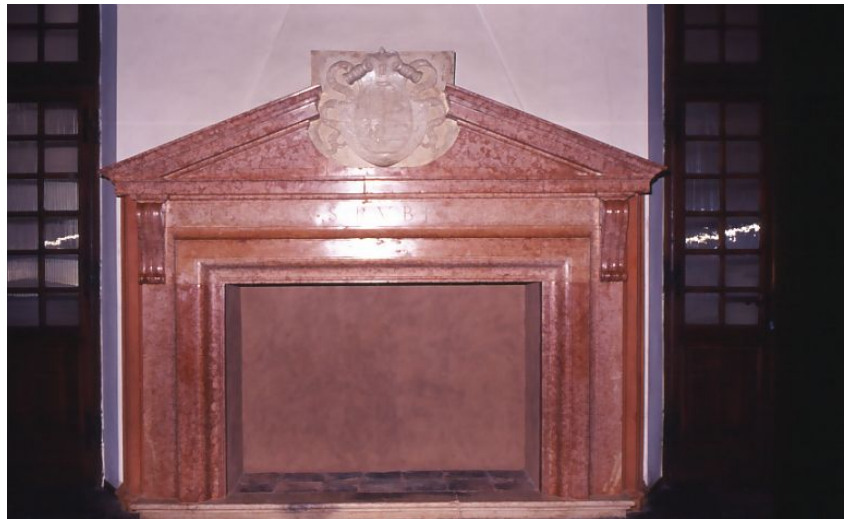
Sala dei Giganti dopo il restauro

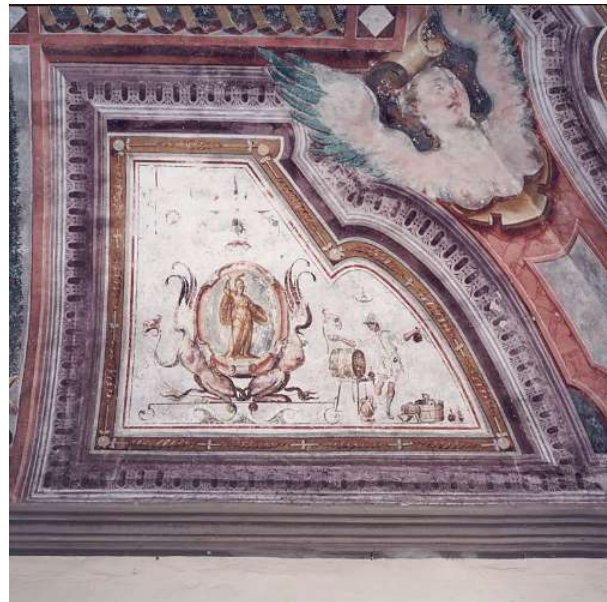
decora l'ingresso ufficiale all'antica dimora della famiglia dei Rossi, situato nell'ala nord dell'edificio, in cima allo scalone d'onore, di forma quadrangolare e misura in pianta "m 3,05 x 5,2 x 6 di altezza. Ogni lato comunica con un locale adiacente tramite una porta e, rispettivamente, a nord con la scala d'ingresso, a sud un'apertura ad arco immette nella Sala di Bellerofonte, ad est con il corridoio a loggia chiusa da vetrate e ad ovest con il Corridoio con le Favole di Esopo. STATO DI CONSERVAZIONE la parete sud, una volta rimossi gli strati soprammessi, si presentava in discrete condizioni: piccole ma diffuse abrasioni e lacune di colore interessano tutta la superficie del fregio, ma sono maggiormente concentrate sulla parte a sinistra dell'arco. Il fregio raffigurato sulle altre pareti versa in pessimo stato di conservazione, complici le infiltrazioni d'acqua piovana dal tetto che hanno dilavato il colore e la tecnica esecutiva più debole. Vaste e numerose le perdite di colore. Profondi i distacchi tra gli intonaci e il supporto murario

fregio parete ovest prima del restauro

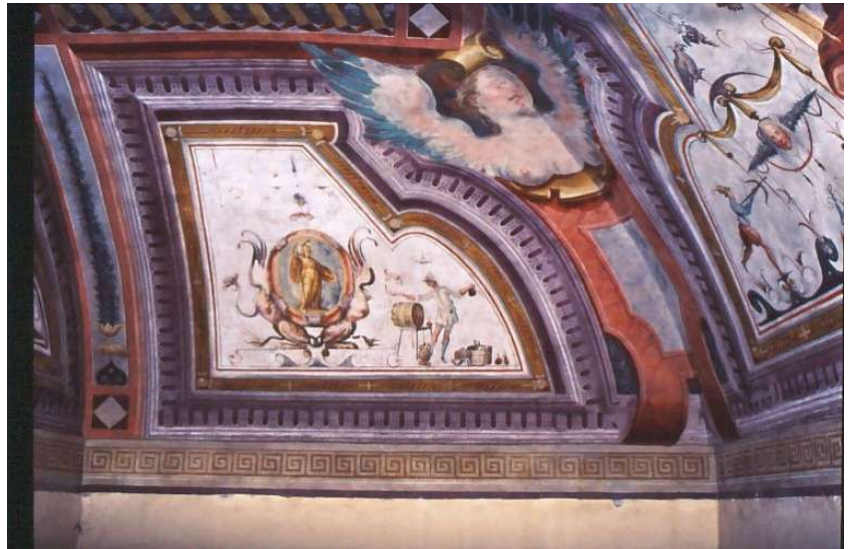
Fregio parete ovest dopo il restauro

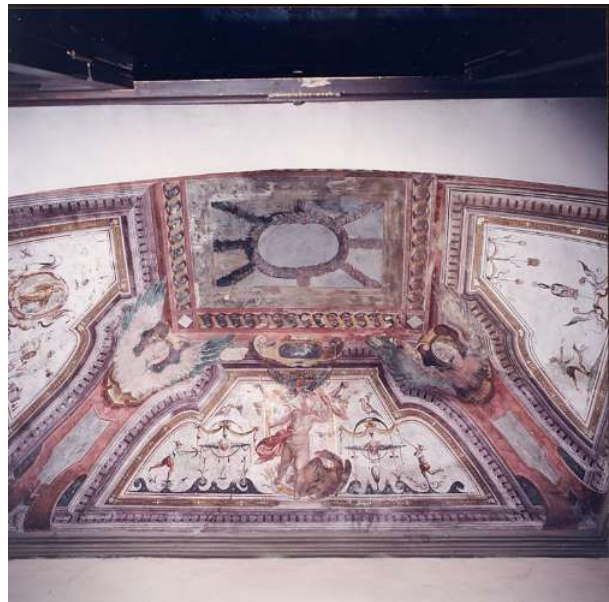
fregio parete nord prima del restauro

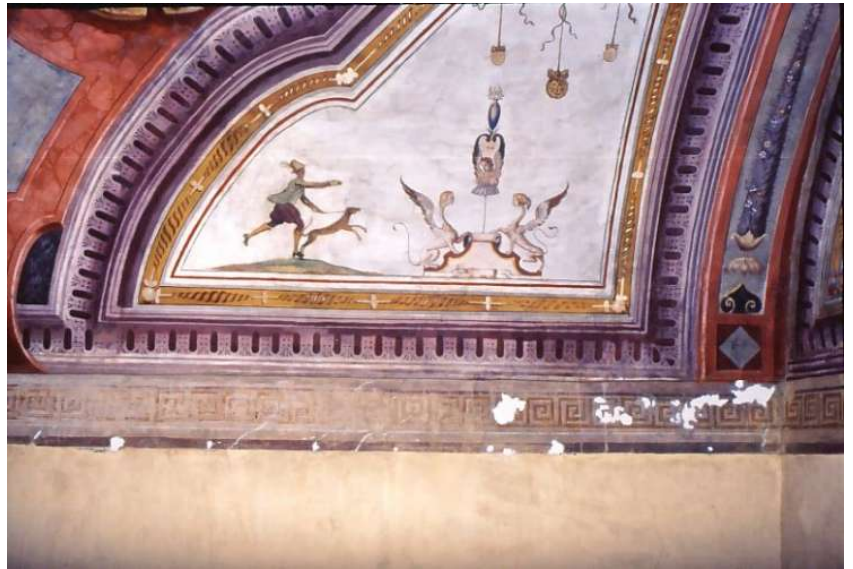
Fregio parete est durante il restauro

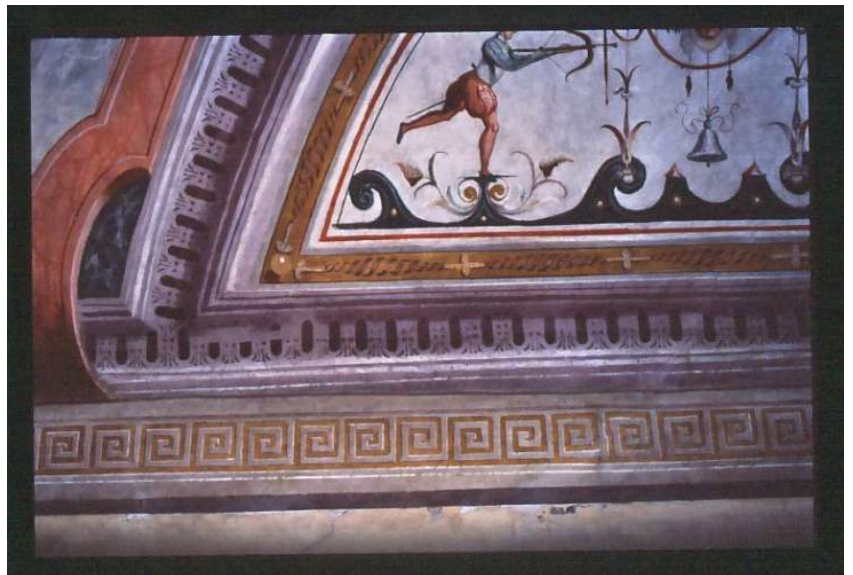
Fregio parete nord dopo il restauro

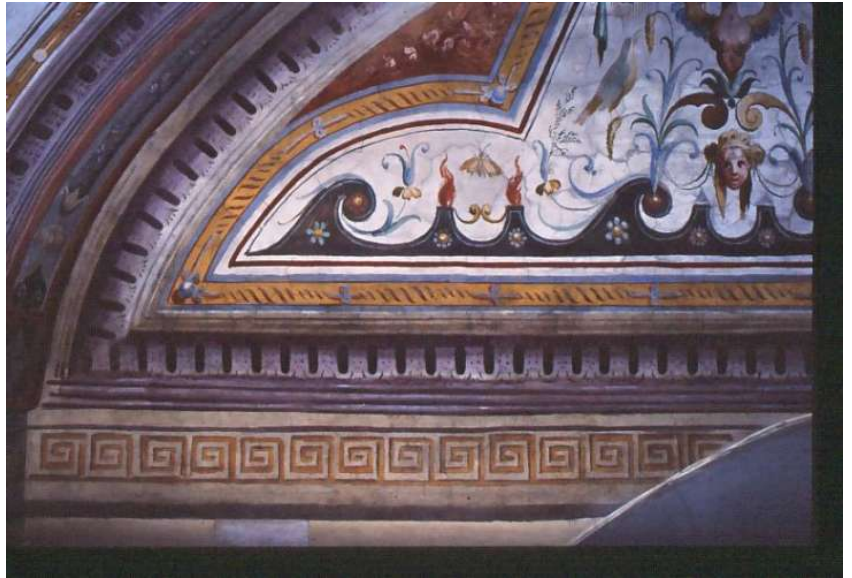
Fregio parete sud dopo il restauro

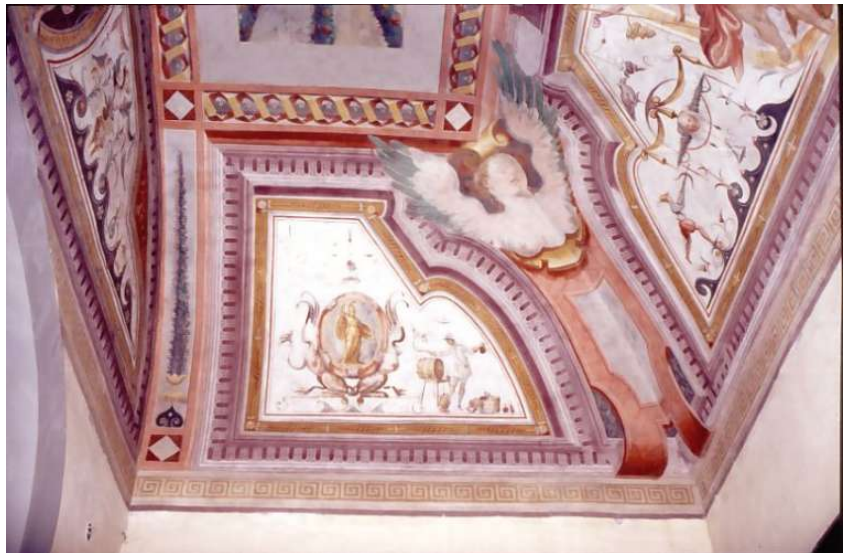
Fregio parete est dopo il restauro

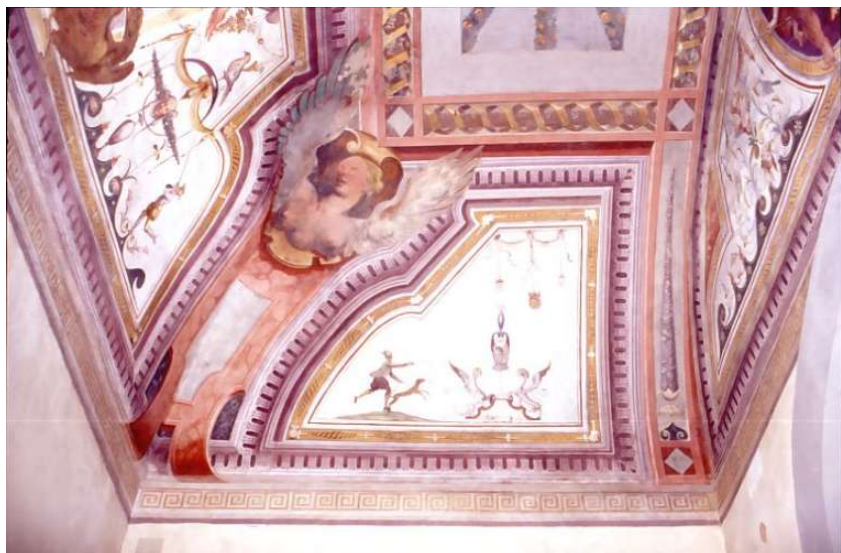
Fregio parete nord dopo il restauro
