2002-123-1

Ampliamento di scopritura e restauro parziale o integrale di decorazioni pittoriche sulle pareti delle sale al 1° piano di Palazzo Pretorio

Palazzo Pretorio

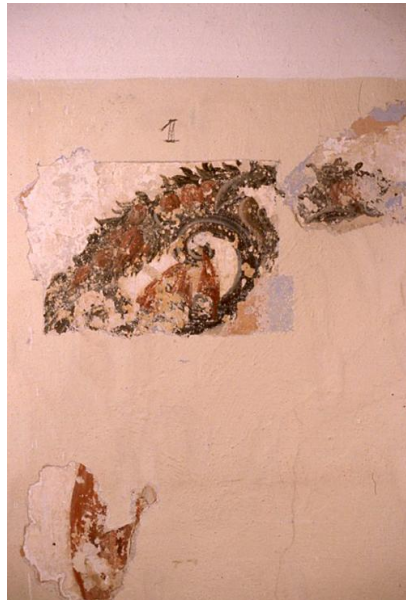
Sala1:ampliamento del saggio preesistente, 6 strati sopra allo strato decorativo di riferimento

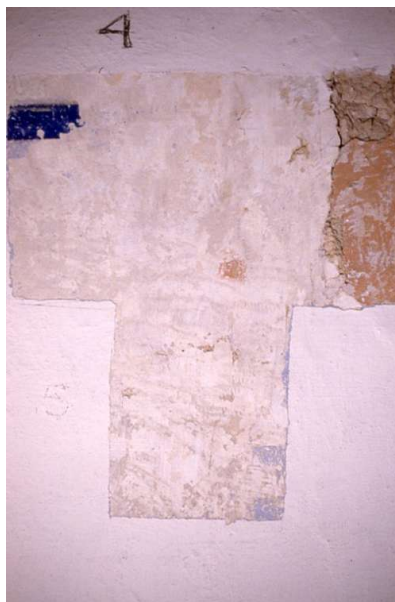
Strati sopra l'intonaco originale, preparato a calce

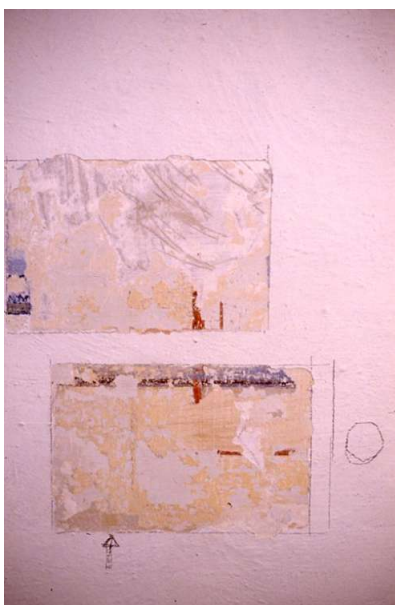
Strati sopra allo strato decorato di riferimento

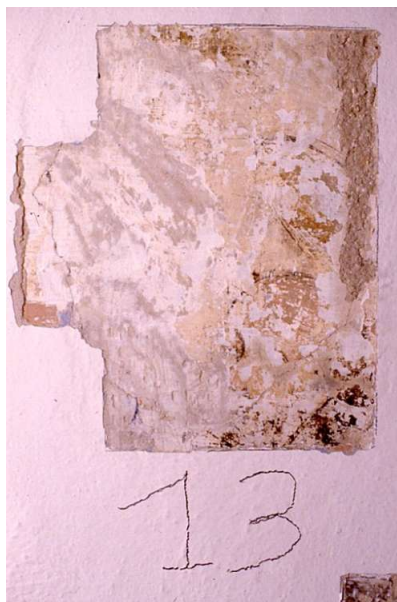
Strati sopra l'intonaco originale preparato a calce
