Numero 2003-121

Intervento Prosecuzione saggi di scopritura delle decorazioni murali sulle pareti di alcune sale al piano terra (ex uffici postali)

Comune Castrocaro Terme e Terra del Sole

Sede Palazzo Pretorio

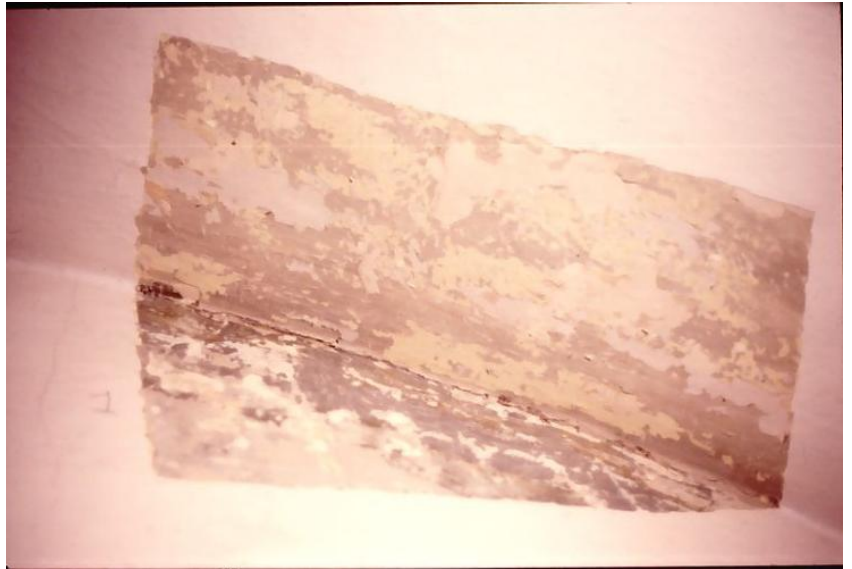
Parete A saggi: lunetta, parte destra nel punto di innesto della vela

1: Atrio Ufficio Postale (ex Archivio). Sono stati eseguiti 11 saggi, di cui: 1 nel punto di raccordo tra una lunetta e la vela (saggio 1) 6 nelle lunette (saggi 2, 3, 4, 9, 10, 11) e 4 a parete (saggi 5, 6, 7, 8). La successione degli strati sotto la tinteggiatura attuale, simile in tutti i saggi, è la seguente: /tinta giallina/ tinta grigio scuro di consistenza granulosa (tipo rasatura)/ due strati di tempera verde (uno più chiaro, l'altro più scuro, di difficile separazione)/ una sottile "lisciatura" beige/ intonachino su intonaco di supporto; nel saggio 1 gli strati verdi sono assenti nella parte che riguarda la vela. In nessuno caso sono state individuate tracce di decorazioni coerenti, e si può desumere che la traccia di coloritura più antica sia il doppio strato di tempera verde che, nella parte superiore delle lunette, terminava con un arco di un verde scuro (v. saggi 1 e 2); questa tinta verde, molto pastosa, si è comunque rivelata estremamente fragile e poco aderente al fondo sottostante. Va infine notato che gli strati indicati, differenti per consistenza, sono difficilmente separabili, e che la parete su cui sono stati eseguiti i saggi 5, 6, 7, e 8 ha un intonaco molto indebolito, forse per infiltrazioni di umidità.

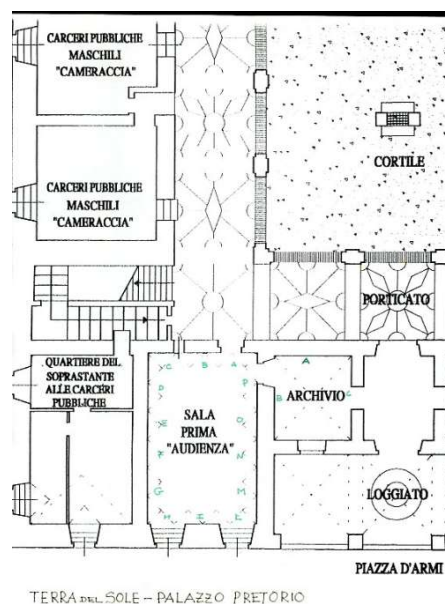
piantina con indicazione dei saggi

2: Ufficio postale (ex sala prima "audienza"). I saggi eseguiti in questo ambiente sono stati oltre 50, di dimensioni variabili, e dislocati come segue: 29 nelle lunette, 8 nelle vele, 6 nei "pennacchi", 6 a parete, 2 a soffitto, 3 su "capitelli" e "peducci". La successione degli strati sotto la tinteggiatura attuale risulta piuttosto omogenea nei vari saggi, salvo l'assenza, in alcuni casi, degli strati di consistenza più debole quali gli azzurri; sono stati individuati: /tempera giallo pallido (non sempre presente)/ tinta grigio scuro di consistenza granulosa tipo rasatura, e che diventa giallognola dal punto di confine tra la lunetta e la parete (cfr. saggi G/1 e U3) / tempera grigio chiaro/ due strati di azzurro (quello più intenso sopra uno più tenue) di difficile separazione/ una sottile "lisciatura" giallina / intonachino su intonaco di supporto.
