Numero 2003-024b

Intervento Restauro delle decorazioni e saggi di scopritura

Sede Palazzo Tozzoni

Oggetto affresco

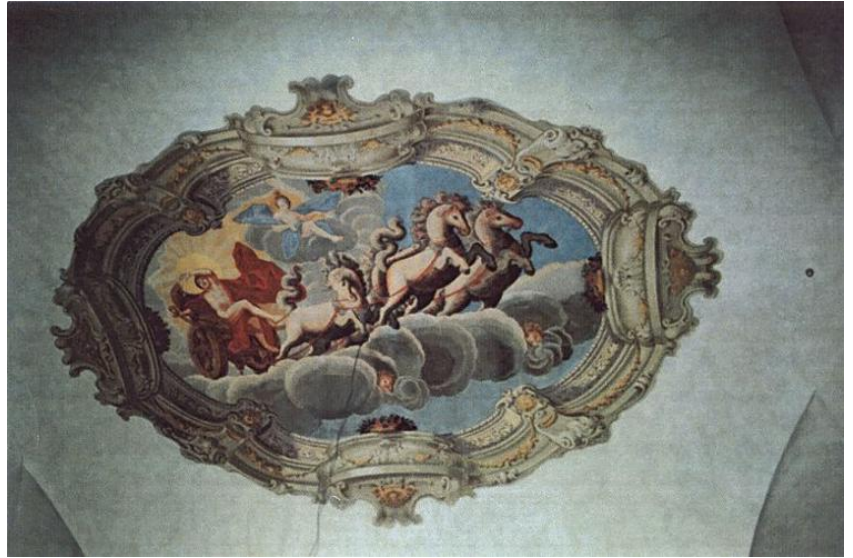
plafone restaurato

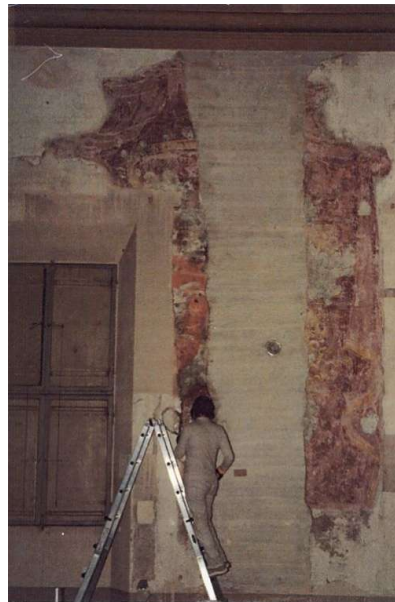
Scopritura dell'affresco

affresco che raffigura l'arme PULITURA scopritura della superficie affrescata la rimozione dello strato di scialbo è stata eseguita tramite lavaggi e spazzolature pulitura completata meccanicamente la scopritura ha rivelato la presenza di due porzioni di affresco separate longitudinalmente da una lacuna dovuta all'apertura di una canna fumaria; CONSOLIDAMENTO degli intonaci eseguito nelle zone che lo necessitavano tramite iniezioni manuali a base di matite idrauliche a basso contenuto salino. soffitto: plafone centrale raffigurante il carro del sole PULITURA rimozione dello strato più superficiale di depositi intervento di pulitura e rimozione dei pesanti ritocchi CONSOLIDAMENTO fissaggio della pellicola pittorica stuccatura delle piccole lacune, insieme ad alcune crepe e cavillature dell'intonaco elementi decorativi in stucco PULITURA rimozione completa delle ridipinture CONSOLIDAMENTO delle parti distaccate e pericolanti INTEGRAZIONE delle lacune sono state integrate ricostruzione delle parti mancanti ancorate alle superfici con perni in vetroresina. stuccature sono state raccordate cromaticamente TRATTAMENTI FINALI con una tonalità fredda. Alle pareti la tinta è stata realizzata in una tonalità leggermente più scura

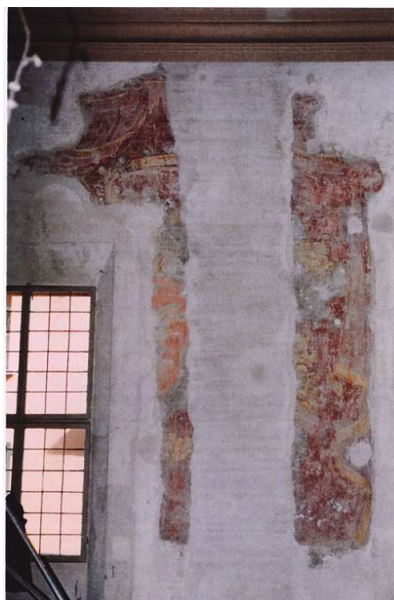
L'affresco a scopritura ultimata-fase di stuccatura delle lacune

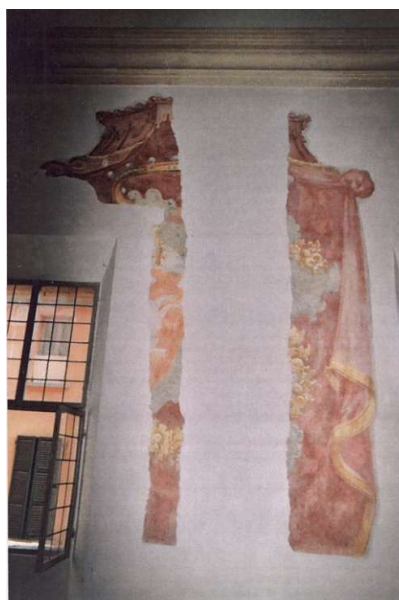
Fase di integrazione pittorica

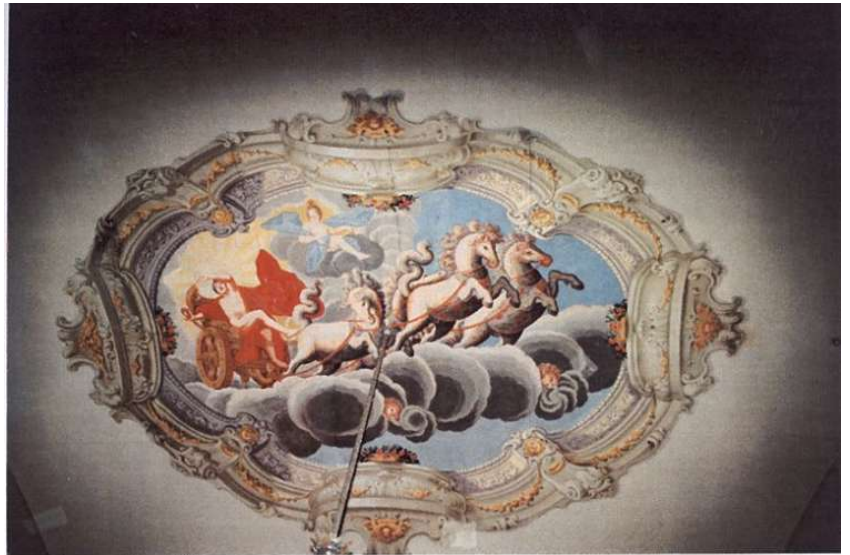
STATO DI CONSERVAZIONE Le superfici a intonaco e gli elementi decorativi in stucco presenti nel Salone d'onore si presentano offuscati da strati di polvere e sporco sedimentati. Sono presenti strati di scialbature. Ne risulta un generale appiattimento delle superfici e dell'impianto architettonico.

Il plafone centrale prima del restauro

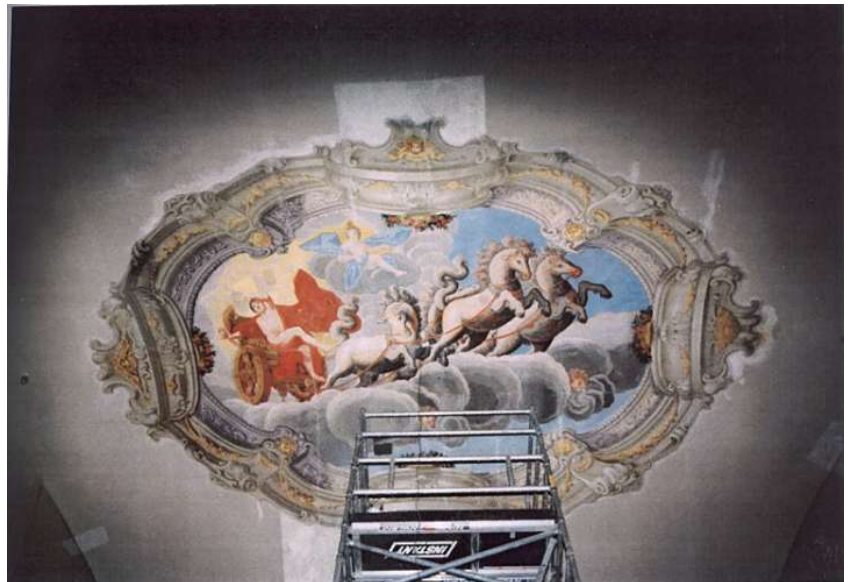
Il plafone centrale durante la pulitura

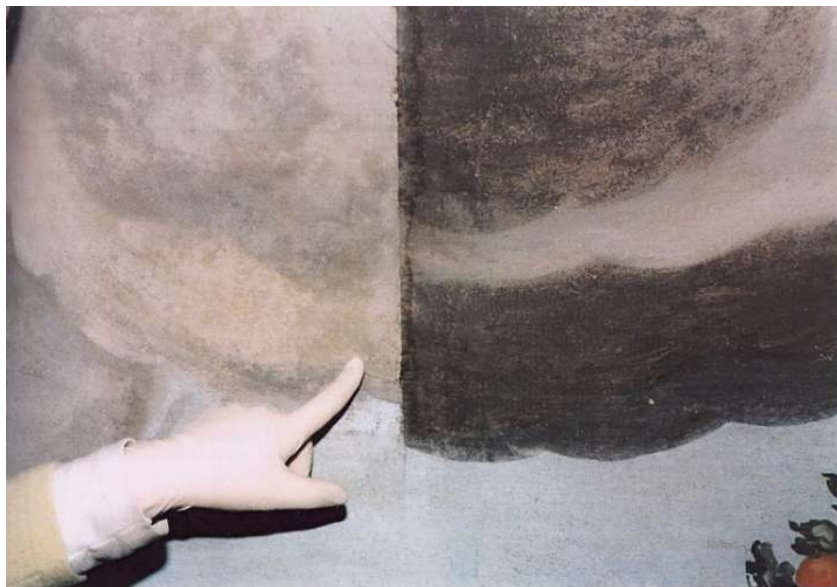
rimozione dei ritocchi

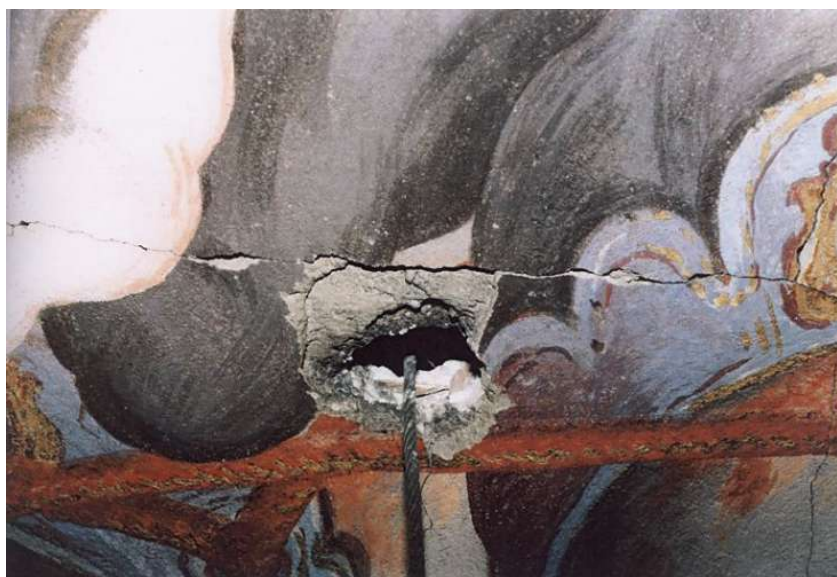
stuccatura delle lacune

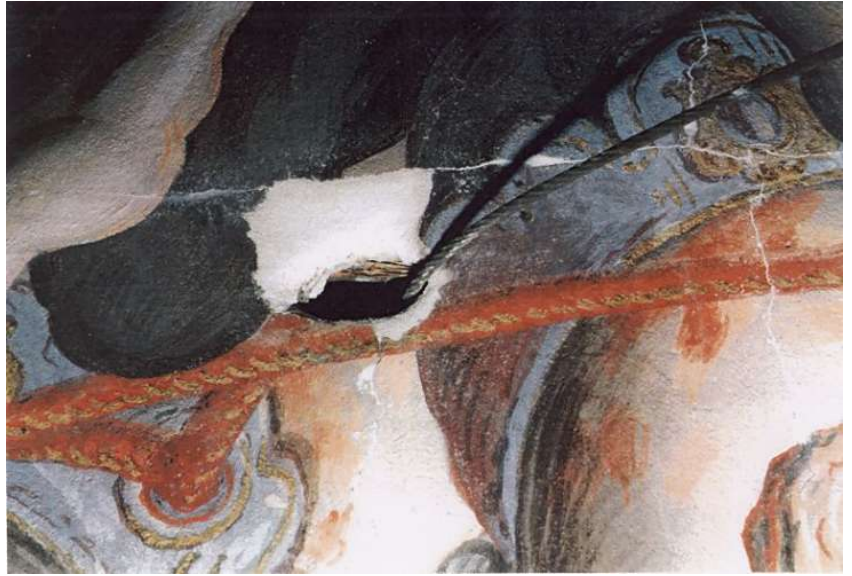
stuccatura delle lacune

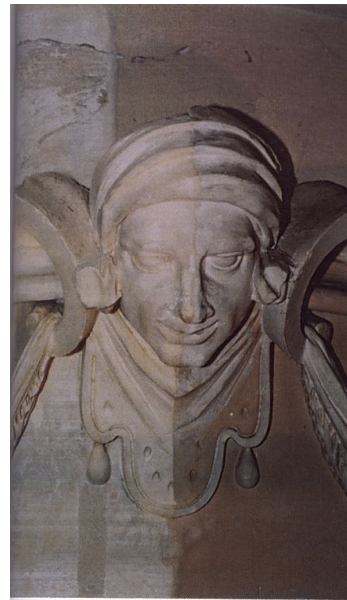
scopritura degli stucchi

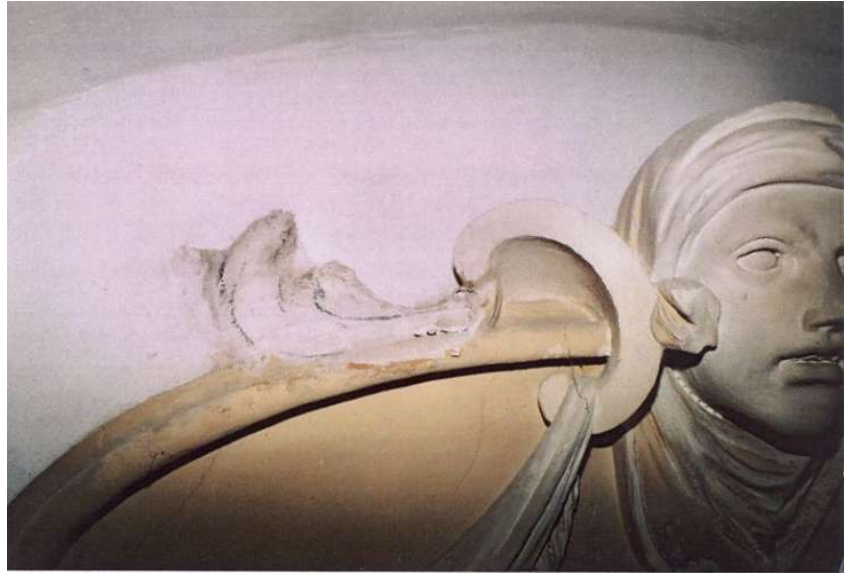
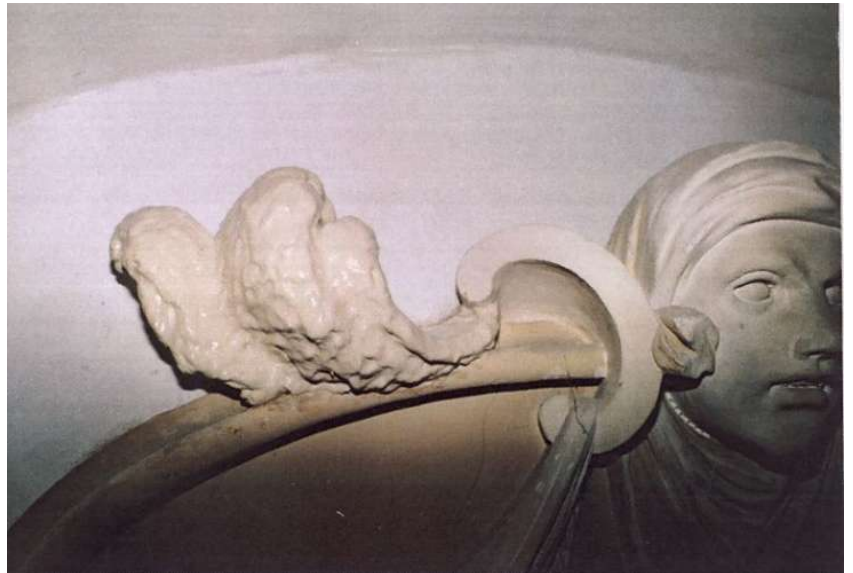
esecuzione di calco in gomma siliconica

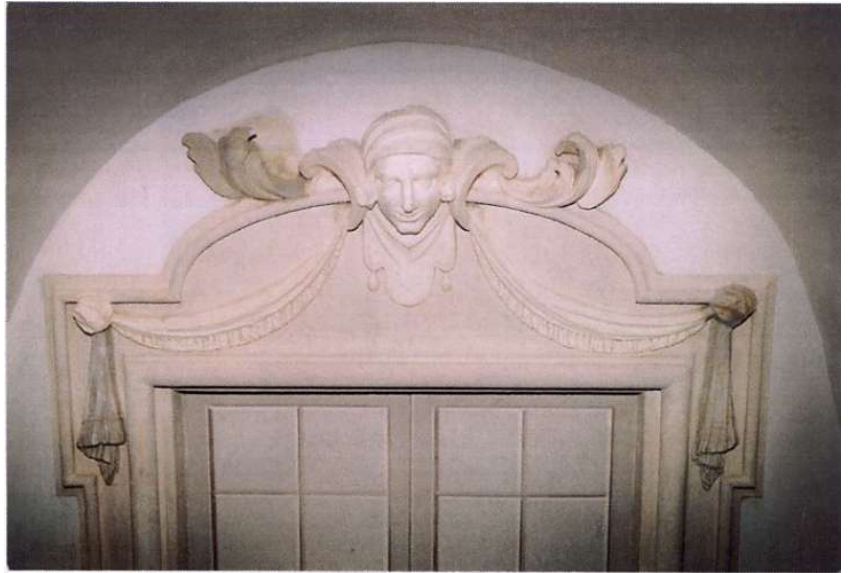
integrazione di elementi mancanti

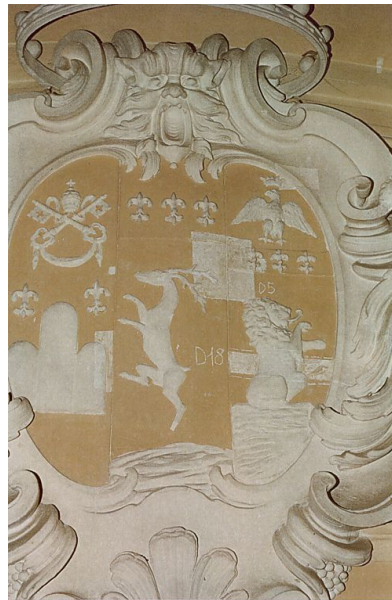
scalone d'onore-saggi di scopritura

La campagna saggi, volta ad individuare la presenza di decorazioni o di coloriture originali nascoste sotto le attuali tinteggiature è stata eseguita tramite tassellaggi manuali eseguiti a diverse altezze su pareti, volte e elementi decorativi.
