Intervento Analisi termografica

Sede Museo della Rocca

Oggetto affresco

Soggetto/ Titolo ciclo di Diana e Atteone

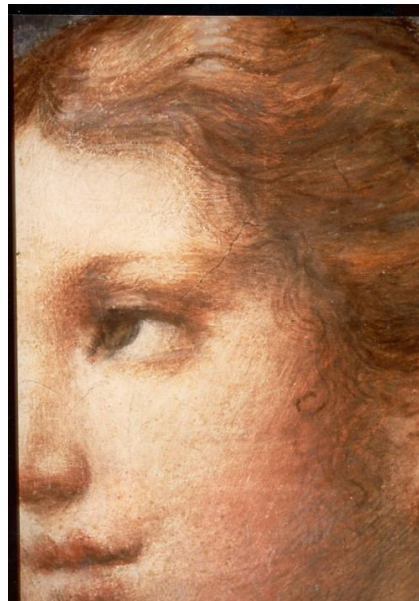
volto di cacciatrice. tassello rimosso sulla fronte, bordi sbiancati

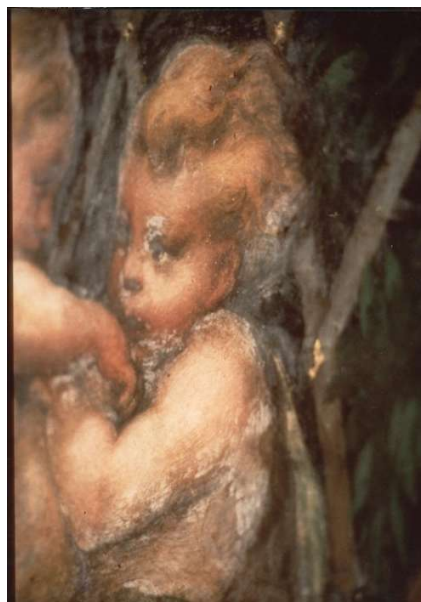
Putti che litigano. Ripresa angolare in luce naturale.  
Sbiancamento dei fissativi
