Numero 2000-181-4

Intervento restauro di affreschi strappati (n. 29)

Comune Bagnacavallo

Sede Ex Convento di San Francesco

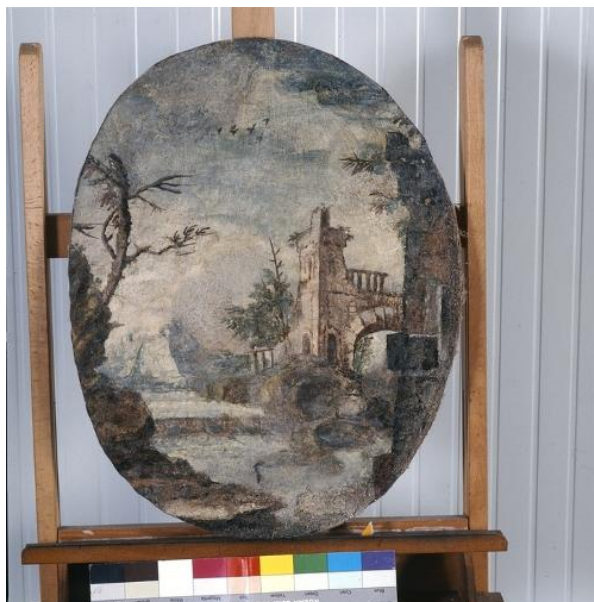
Dipinto dopo il restauro

DIPINTI MURALI STRAPPATI RAFFIGURANTI PAESAGGI FANTASTICI DI DIMENSIONI E FORME DIVERSE. - fissaggio dei sollevamenti del colore ammorbidendolo con applicazioni di acqua calda e mediante l'ausilio di un termocauterio. -intervento meccanico a bisturi per rimuovere eccessi di colla, causa degli strappi. I difetti di coesione sono stati risolti, ove necessario, con una resina acrilica in soluzione al 3%. -rimozione degli strati di sporco mediante l'uso di una soluzione satura di ammonio bicarbonato o di ammonio carbonato applicata su carta giapponese con l'ausilio di supportante. -Le microlesioni e le piccole lacune sono state risarcite con una maltina di carbonato di calcio micronizzato e resina acrilica in emulsione. -La presentazione estetica è stata effettuata mediante l'uso di colori ad acquarello stesi a velatura. Le grandi lacune che interferivano con la lettura del dipinto e che erano ricostruibili per tono e forma, sono state risarcite con la suddetta maltina e integrate con la tecnica del tratteggio. CORNICE PRESENTE NELL'OSTELLO DELLA GIOVENTU' -analisi superficiale e adeguata spolveratura - descialbo degli strati indebitamente sovrapposti, operazione eseguita per mezzo del bisturi -le parti precarie venivano individuate e fermate con un'infiltrazione di resina acrilica in emulsione acquosa a bassa concentrazione. -consolidamento di profondità eseguito per iniezione di una malta idraulica esente da sali che ha permesso di conferire coerenza agli strati profondi. - delicata pulitura della superficie dell'opera eseguita con una spugna inumidita, che ha permesso l'asportazione dei resti di descialbo rimasti e di particellato atmosferico poco coerente. -L'intervento estetico si è limitato a rendere omogeneo il fondo e a ritoccare i frammenti pittorici superstiti. -ritocco cromatico della cornice per velature ad acquarello. Dai frammenti pittorici preservati è stato possibile individuare il tono cromatico originale e riproporlo estendendolo a tutta la cornice dell'opera. DIPINTI OVALI SU TELA PROVENIENTI DALLA SALA ORIANI DEL CONVENTO DI S. FRANCESCO(N. 13). -rimozione dei rifacimenti pittorici con l'utilizzo di diversi tipi di solvente a seconda del tipo di sporco o ridipintura. -pulitura resa più complessa dalla presenza di estesi strati di colla forte residui della vecchia foderatura che col tempo si erano inscuriti. E' stato necessario rammorbidirli utilizzando degli impacchi di acqua calda e rimuoverli con mezzi meccanici come il bisturi. -stesura di una vernice per restauro data prima a pennello, poi a spruzzo.

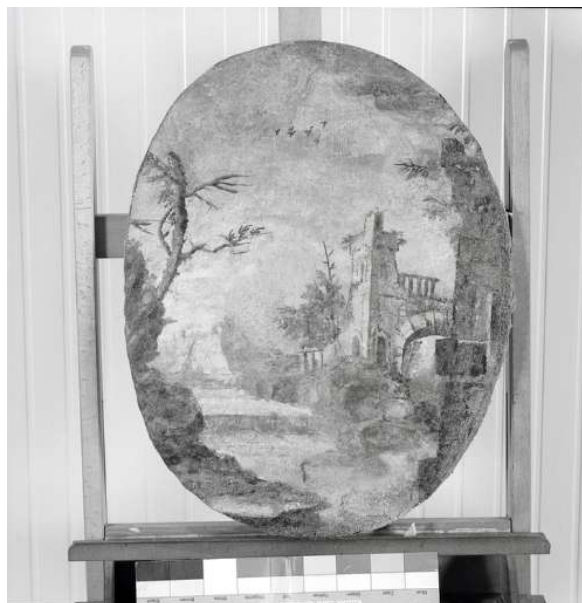
Dipinto prima del restauro

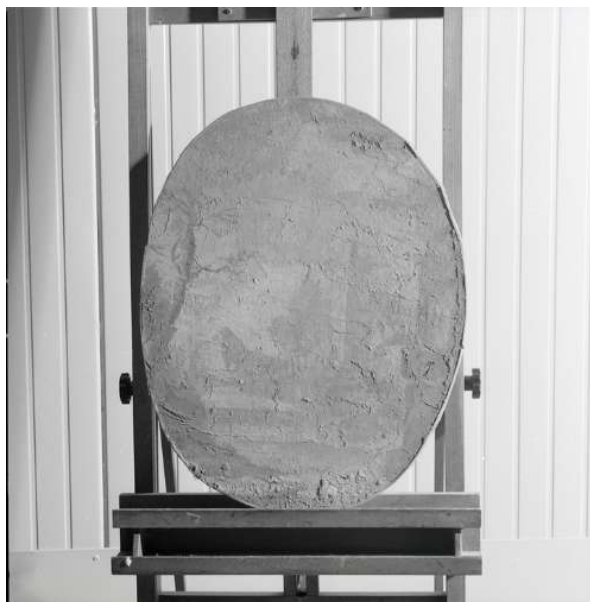
Dipinto prima del restauro

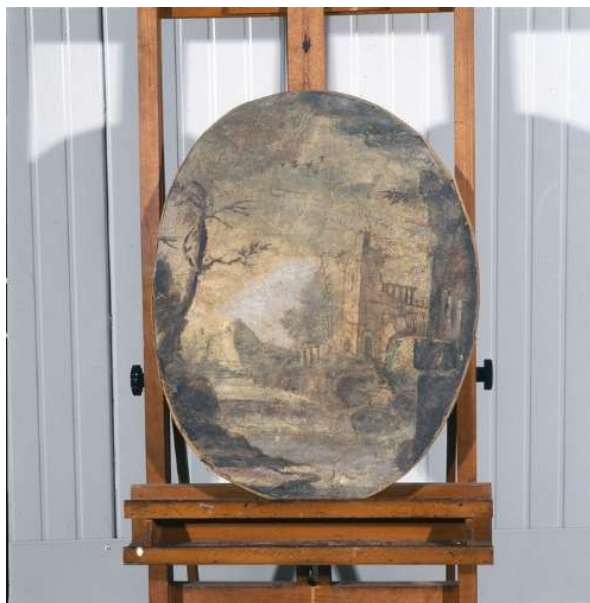
Dipinto dopo il restauro

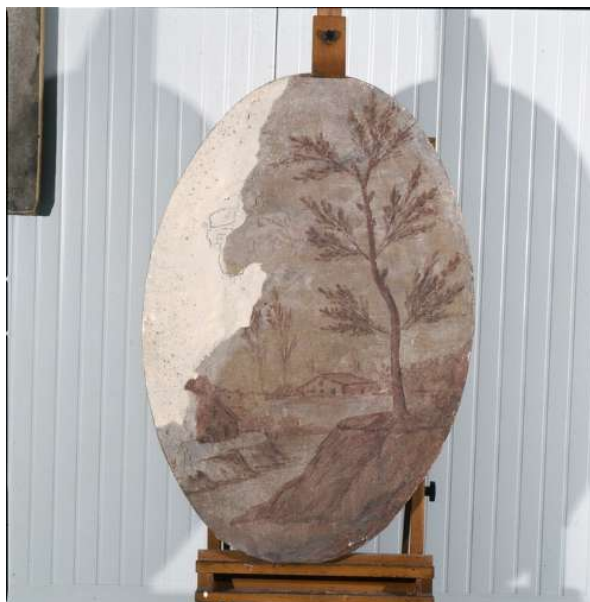
Dipinto prima del restauro

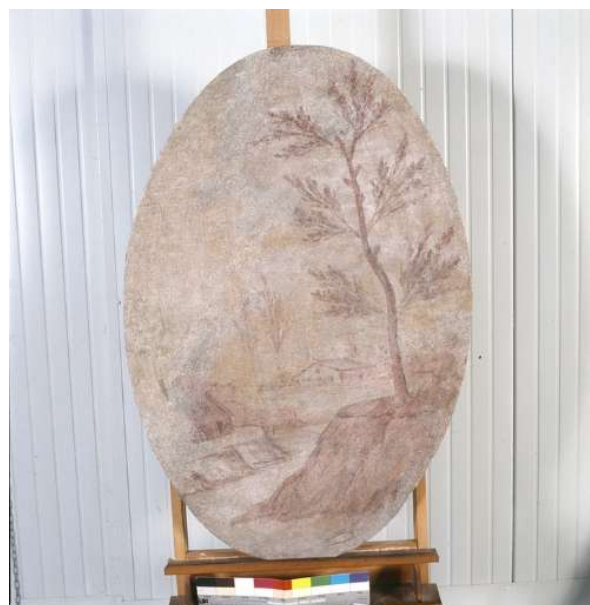
Dipinto dopo il restauro

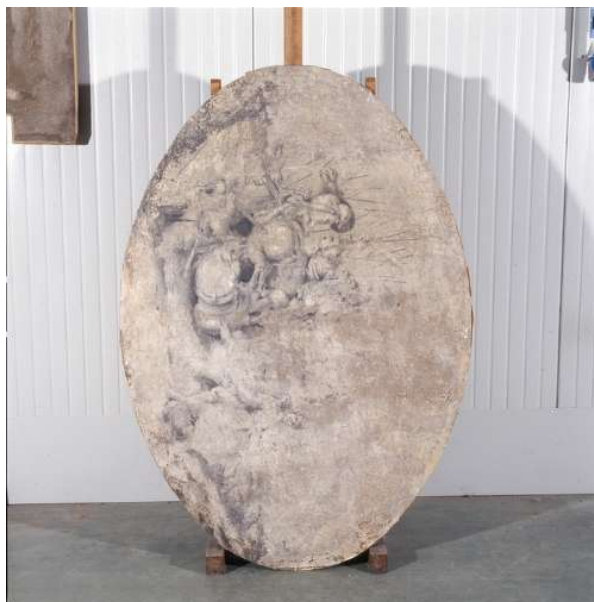
Dipinto prima del restauro

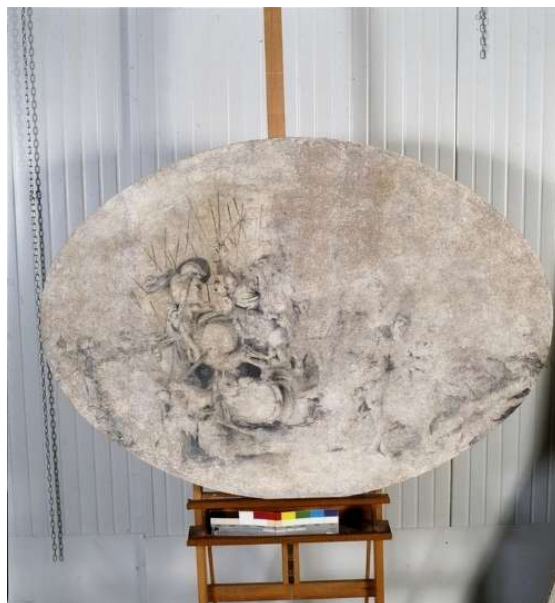
Dipinto dopo il restauro

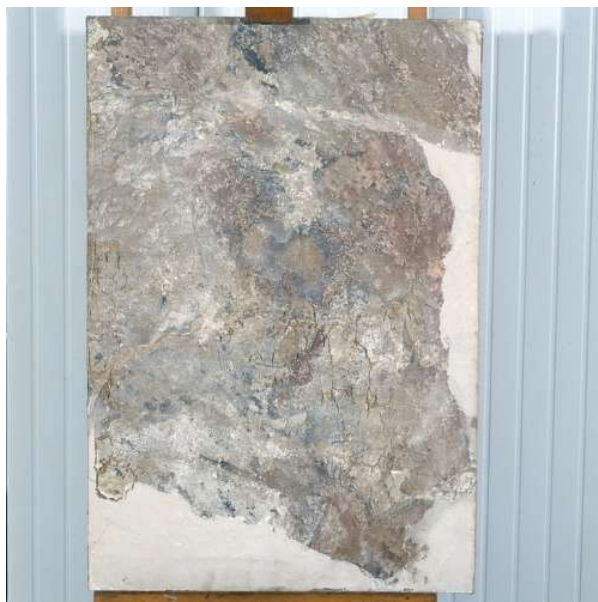
Dipinto prima del restauro

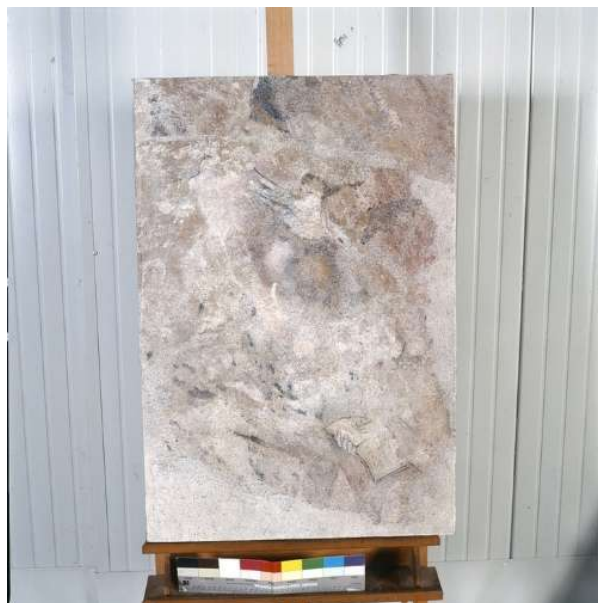
Dipinto dopo il restauro

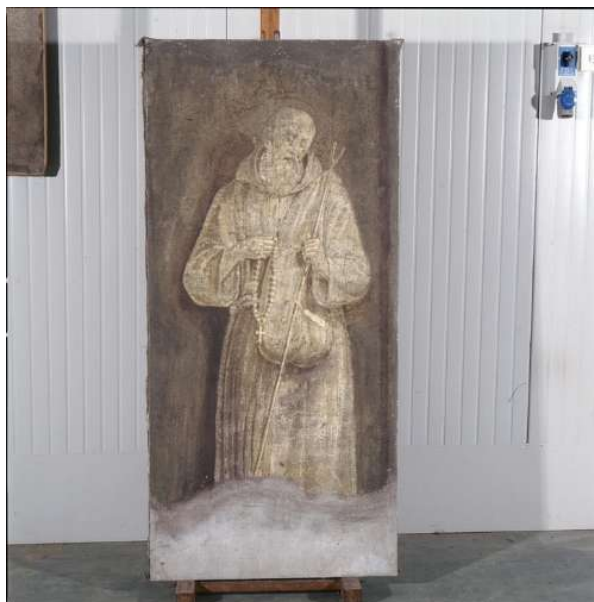
Dipinto prima del restauro

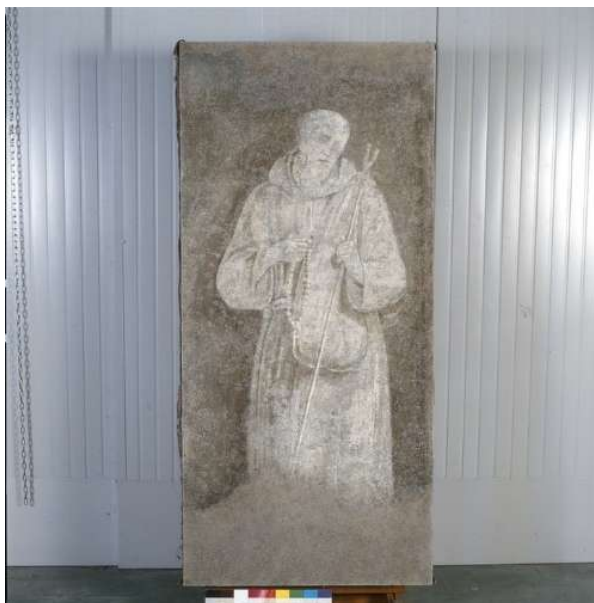
Dipinto dopo il restauro

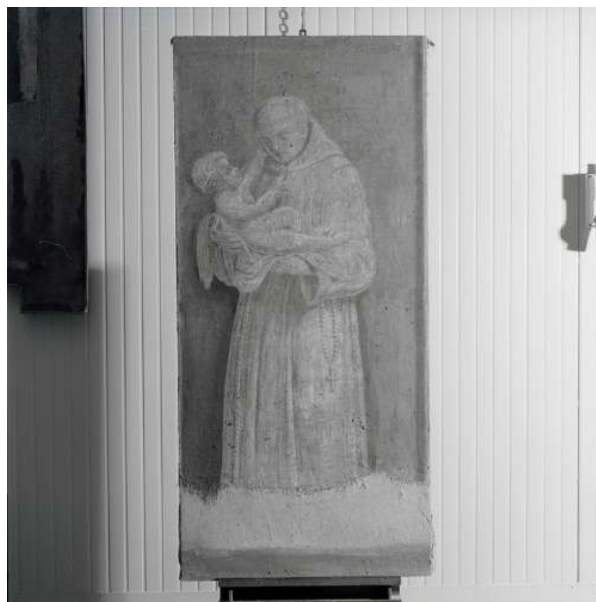
Dipinto prima del restauro

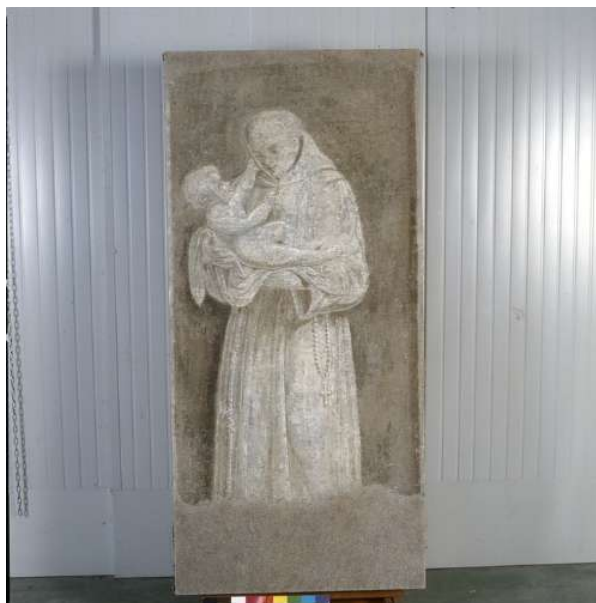
Dipinto dopo il restauro

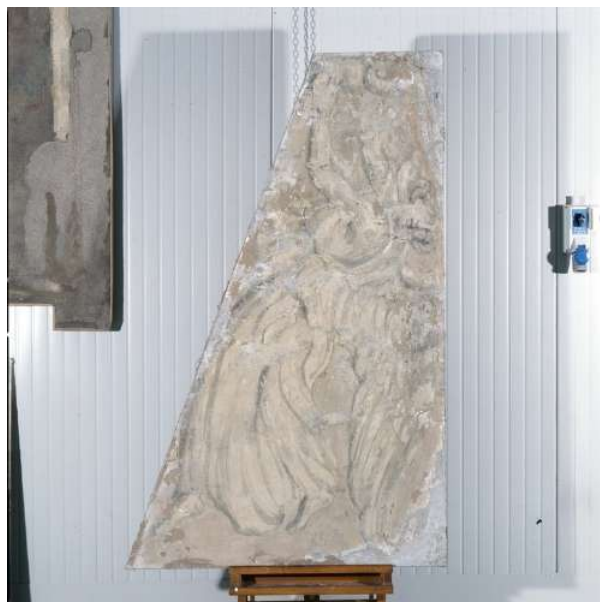
Dipinto prima del restauro

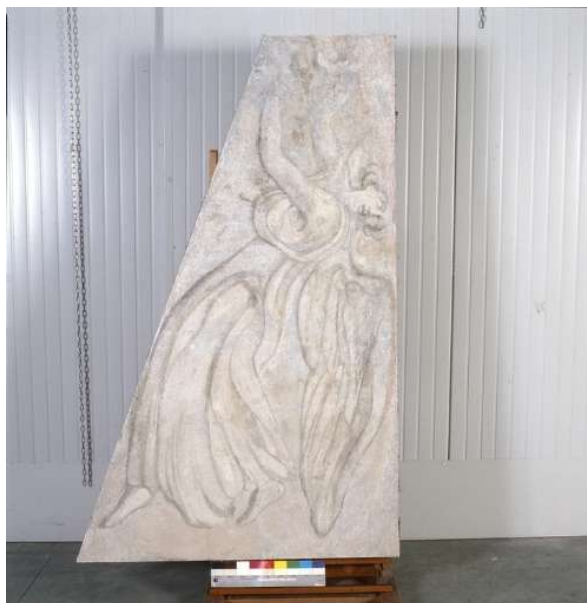
Dipinto dopo il restauro

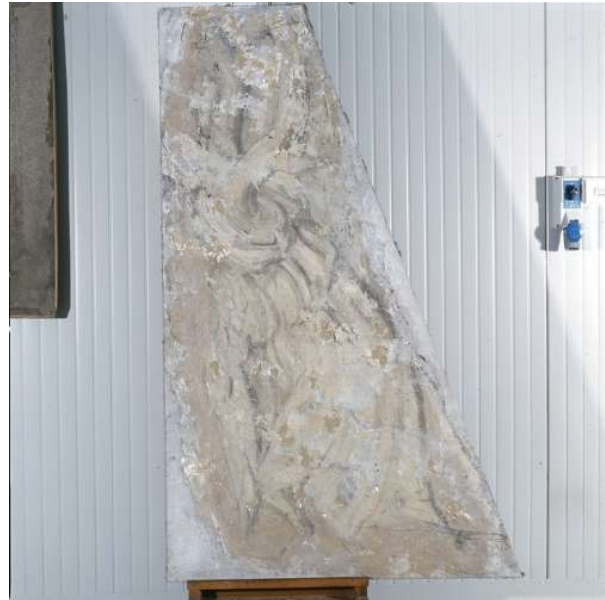
Dipinto prima del restauro

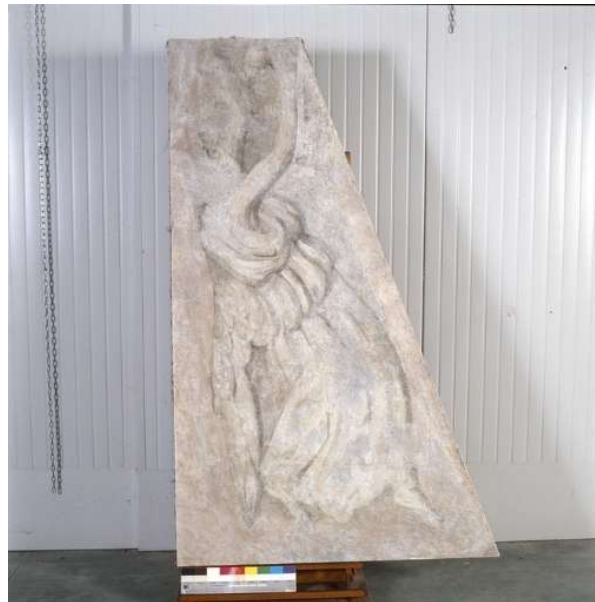
Dipinto dopo il restauro

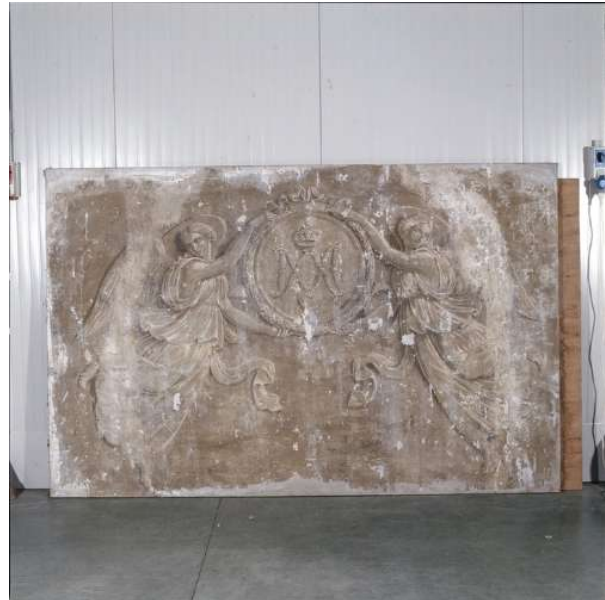
Dipinto prima del restauro
