CODICI	
Tipo scheda	BDR
CODICE UNIVOCO	
Numero	1996-085d
Intervento	Restauro di iscrizioni e graffiti
RIFERIMENTI AMMINISTRATIVI	
ATTO DI AFFIDAMENTO LAVORI RIFERIMENTI AMMINISTRATIVI	
Legge	L.R. 20/1990
Piano di riferimento	1994
LOCALIZZAZIONE GEOGRAFICO-AMMINISTRATIVA	
LOCALIZZAZIONE GEOGRAFICO-AMMINISTRATIVA	
Provincia	FC
Comune	Castrocaro Terme e Terra del Sole
Sede	Palazzo Pretorio
OGGETTO	
OGGETTO	
Oggetto	intonaco

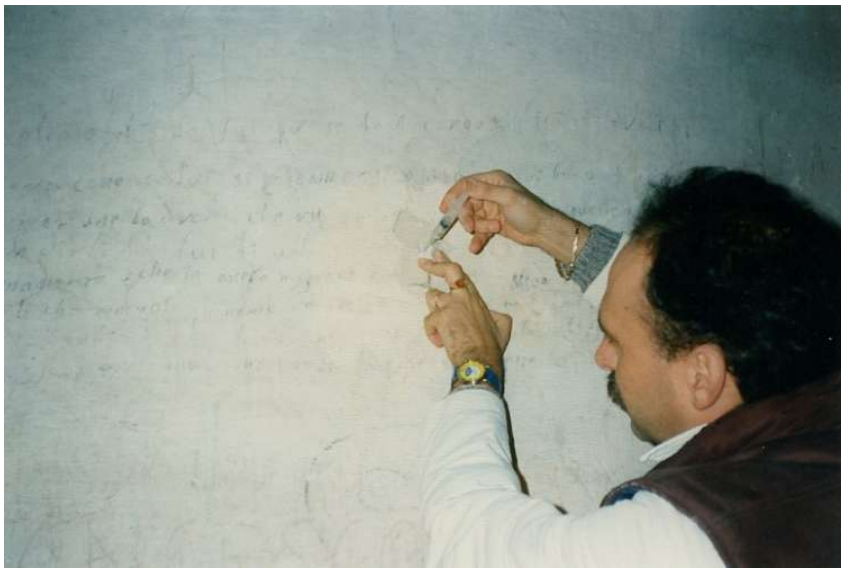
Didascalia Inferno:iniezioni consolidanti parete A
