Intervento Restauro arredi della Sala della Musica di Villa Braghieri

Comune Castel San Giovanni

Sede Villa Braghieri

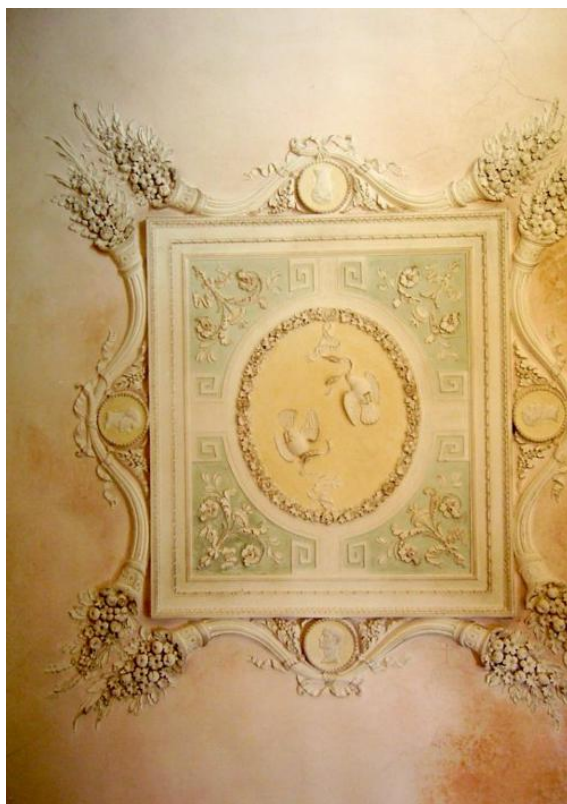
La Sala della Musica, prima del restauro, si presentava vistosamente danneggiata nel soffitto a. causa di infiltrazioni di acqua piovana dal coperto, attualmente già risanato: queste infiltrazioni avevano causato un indebolimento dell'intonaco, con cadute e distacchi localizzati, crepe e ampie macchie nella coloritura. Le pareti, in uno stato di conservazione mediocre, erano caratterizzate da fenditure, da segni dell'uso, da un leggero ingiallimento superficiale per il deposito di polveri, da alcune stuccature improprie, graffi, piccoli fori e limitate abrasioni; al di sotto delle finestre erano visibili anche tracce di colature di acqua piovana imputabili agli infissi. Si sono riscontrate anche diverse ridipinture localizzate nella zoccolatura che alteravano il tono cromatico originale. Alcune crepe di varia entità, probabilmente dovute all'assestamento della struttura, erano visibili sia a parete che a soffitto. Gli infissi delle porte si presentavano ingialliti
