Numero 2005-031

Intervento Restauro di sculture

Sede Casa Museo Remo Brindisi

Oggetto scultura

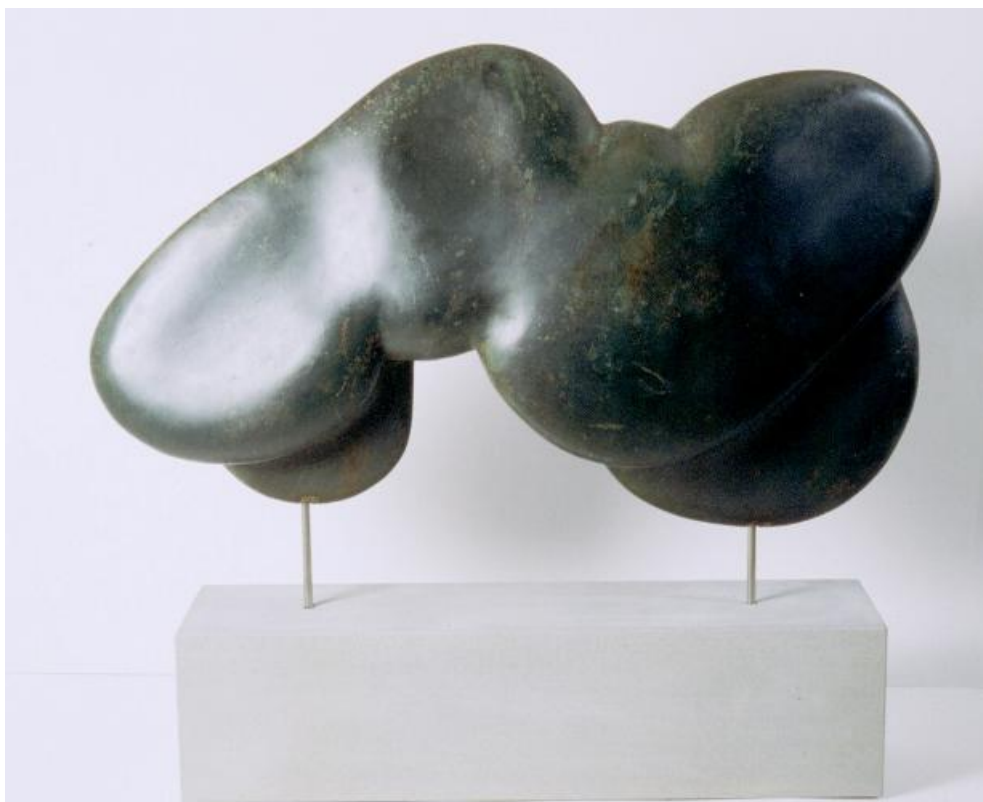
| Indicazioni sull'oggetto | <p>Si tratta di una fusione in bronzo del 1970 sorretta da 2 perni in ferro inseriti in un supporto in arenaria firmato. Collocazione all'aperto sul tetto della casa museo, successivamente smontata nel ripostiglio sulla terrazza. STATO DI CONSERVAZIONE cattivo stato: la scultura bronzea stessa presentava macchie di sporco e incrostazioni, pitting da corrosione attiva e forte corrosione dei perni in ferro; il supporto in arenaria presentava fessurazioni, rotture ed una parziale perdita di superficie</p> |

| Relazione tecnica finale | <p>PULITURA eliminazione dei perni in ferro corrosi pulitura con bisturi e spazzole ruotanti lavaggio con solventi ed acqua demineralizzata, inibizione con soluzione alcolica di benzotriazolo trattamento protettivo finale con cera microcristallina; Il supporto originale è stato pulito, consolidato ed i frammenti sono stati incollati con resina epossidica. CONSOLIDAMENTO E' stato realizzato un supporto nuovo in pietra arenaria, modificandone le dimensioni rispetto all'originale per migliorare l'assetto statico della scultura (aumentando l'altezza della pietra da 8 a 15 cm). Due perni d'acciaio inox sorreggono la scultura: lunghi 30 cm, sono infissi per 10 cm nella base, e inseriti nei precedenti fori interni del bronzo per circa 12/14 cm.</p> |
