2005-249

Restauro della scultura in gesso "Così a lungo preda dell'aria"

Museo d'Arte della Città

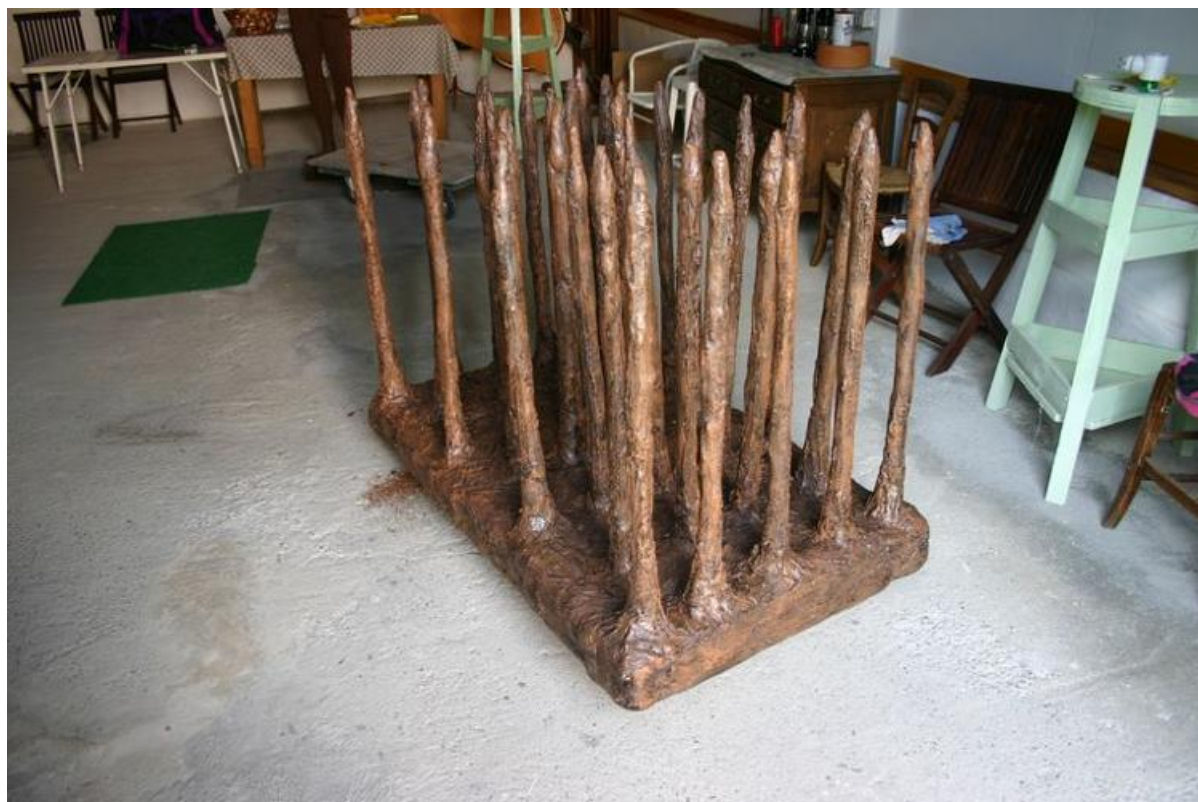
| Stato di conservazione | <p>L'opera si presentava con polvere diffusa su tutta la superficie, cadute localizzate di colore, perdita localizzata di frammenti di gesso, fessurazioni, che in alcuni punti alla base degli elementi verticali si configurano come vere e proprie fratture che rendono instabili tali elementi in quanto la posizione verticale è mantenuta solo grazie alle canne di bambù ne costituiscono il sostegno interno; tali fratture si sono originate a causa della trazione esercitata delle canne di Bambù sul polistirolo, si è così allargato il buco in cui le canne erano conficcate e di conseguenza il movimento oscillatorio degli elementi verticali ha fatto sì che il gesso si fratturasse, non essendo un materiale né sufficientemente elastico né abbastanza resistente da sostenere tali movimenti. Il colore si è modificato a causa dell'invecchiamento e dei depositi di polvere.</p> |

Il primo intervento effettuato è stato la sostituzione di una delle canne di Bambù, troppo deteriorata per essere mantenuta originale, con un'asta della medesima lunghezza costituita da ferro zincato e ottone fissata al gesso con l'adesivo epossidico E - 502 bicomponente, formato dal componente A, la base, resina epossidica liquida e dal componente B, indurente addotto da ammina cicloalifatica, in proporzione 2:1 a cui si è aggiunto un addensante, l'Areosil della Prochimica. Una volta effettuata questa sostituzione si è proceduto al consolidamento degli elementi verticali instabili. Sono stati fatti buchi con il trapano alla base degli elementi da consolidare attraverso cui si è iniettata prima acqua per facilitare la presa del consolidante e successivamente il consolidante stesso. Come consolidante si è scelta la schiuma poliuretana universale 1 K - 750 M della Fischer contenente isocianato di polimetilenpolifenile. Questo materiale ha un'ottima compatibilità con il polistirolo essendo un prodotto molto simile e con tutti gli altri materiali usati ed ha ottime caratteristiche fisicomeccaniche, per cui non vi sono modificazioni di volume dopo l'indurimento, resiste all'umidità, resiste a T° tra i - 40 e i + 90°C, ha un'ottima durata nel tempo. L'unico fattore che porterebbe a un suo degrado sono le radiazioni UV, quindi è risultato particolarmente idoneo in questo caso che prevede la sua immissione all'interno della struttura. La schiuma è stata immessa all'interno dei buchi con un apposito tubicino fino a eccedenza e lasciata indurire, l'indurimento normalmente richiede 2 ore ma in questo caso vista la profondità di applicazione si sono attese 24 ore prima di reintervenire sull'opera. Una volta indurita l'eccesso di resina è stato rimosso a bisturi. Alcuni elementi verticali che non risultavano ancora perfettamente stabili sono stati consolidati usando lo stesso adesivo epossidico menzionato per l'incollaggio dell'asta metallica applicato in profondità tramite un siringa senza ago attraverso fori eseguiti nei punti più indicati e poi tamponati temporaneamente tramite nastro carta per evitare il pericolo della resina. Tutti i fori effettuati sono poi stati stuccati con gesso da muro. Una volta terminato il consolidamento si sono ricostruite le parti mancanti con gesso alabastrino, lavorandolo a mano come in origine e cercando di seguire il più fedelmente possibile le irregolarità della superficie dandole continuità. Le fasi finali del restauro hanno previsto l'eliminazione della polvere dalla superficie tramite una pistola ad aria compressa e la ridipintura completa, visto il forte cambiamento cromatico, con un colore a base di catrame, identico all'originale. Ricollocazione L'opera è stata ricollocata al Museo d'Arte della Città di Ravenna ma non più direttamente sul pavimento, contemporaneamente al restauro dell'opera è stata infatti realizzata una base in legno, delle dimensioni della base dell'opera dotata di rotelle bloccabili. Questo accorgimento importantissimo provvede a proteggere l'opera da urti causati dai piedi dei visitatori, da eventuali
