Tipo scheda	BDR
CODICE UNIVOCO	
Numero	2005-249
Intervento	Restauro della scultura in gesso "Così a lungo preda dell'aria"

Provincia	RA
Comune	Ravenna
Sede	Museo d'Arte della Città

Oggetto	scultura
Tipologia oggetto	gesso
Soggetto/ Titolo	Così a lungo preda dell'aria

Nome scelto (autore)	Monari Sergio
Sigla per citazione	S08/00001210

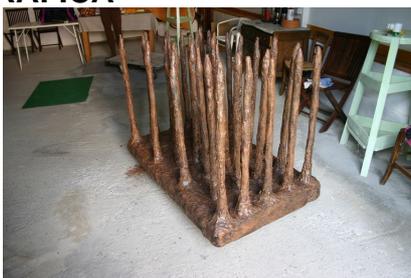
dopo il restauro

Il primo intervento effettuato è stato la sostituzione di una delle canne di Bambù, troppo deteriorata per essere mantenuta originale, con un'asta della medesima lunghezza costituita da ferro zincato e ottone fissata al gesso con l'adesivo epossidico E - 502 bicomponente, formato dal componente A, la base, resina epossidica liquida e dal componente B, indurente addotto da ammina cicloalifatica, in proporzione 2:1 a cui si è aggiunto un addensante, l'Areosil della Prochimica. Una volta effettuata questa sostituzione si è proceduto al consolidamento degli elementi verticali instabili. Sono stati fatti buchi con il trapano alla base degli elementi da consolidare attraverso cui si è iniettata prima acqua per facilitare la presa del consolidante e successivamente il consolidante stesso. Come consolidante si è scelta la schiuma poliuretana universale 1 K - 750 M della Fischer contenente isocianato di polimetilfenilene. Questo materiale ha un'ottima compatibilità con il polistirolo essendo un prodotto molto simile e con tutti gli altri materiali usati ed ha ottime caratteristiche fisicomeccaniche, per cui non vi sono modificazioni di volume dopo l'indurimento, resiste all'umidità, resiste a T° tra i - 40 e i + 90°C, ha un'ottima durata nel tempo. L'unico fattore che porterebbe a un suo degrado sono le radiazioni UV, quindi è risultato particolarmente idoneo in questo caso che prevede la sua immissione all'interno della struttura.

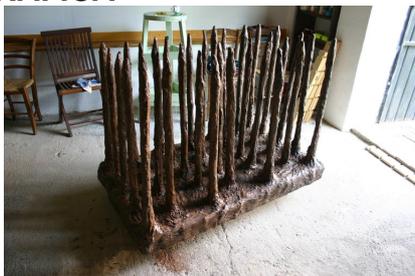
dopo il restauro
