Numero 2001-184-5

Intervento Restauro del dipinto "Interno del Casinò di Montecarlo" di Francesco Valaperta

Sede Galleria d'Arte Moderna Ricci Oddi

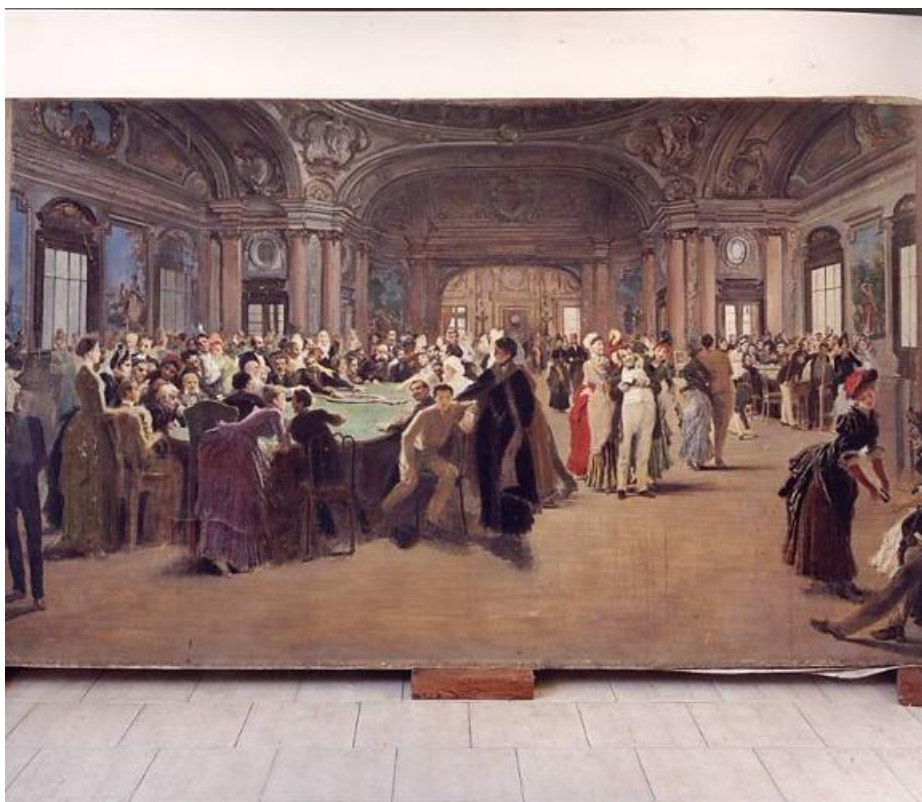
| Stato di conservazione | -Il supporto é una tela molto sottile inchiodata a un telaio che presenta nella -parte inferiore due tagli paralleli alla traversa del telaio. -piccole cadute di strato pittorico -uno strato di polvere altera l'originale brillantezza dei toni -la cornice dorata presenta varie lacune e ritocchi a parporina |

| Relazione tecnica finale | <p>- spolveratura e prova di resistenza sia del supporto sia degli strati pittorici all'umidificazione e all'esecuzione di saggi di prova lungo il perimetro -pulitura con saliva artificiale (acqua demineralizzata, tensioattivo e mucina). - applicazioni locali a pennello di alcool polivinilico(Gelvatol A acqua e alcool) -smontaggio del dipinto dal telaio - riappianamento di tutte le deformazioni -risanamento di tutte le lacerazioni e fori di chiodi riposizionando i lembi ed eseguendo innesti di tela preparata e trattata -giunzione degli innesti alla tela con poliammide in polvere, mentre i due tagli più ampi, dopo essere stati ravvicinati sono stati fissati tramite l'applicazione di adesivo di classe poliuretanica (Akeogard) addensato. - realizzazione di fasce perimetrali in tela di lino trattate, e applicate con Beva 371 - ritensionamento sul telaio ripulito, consolidato e disinfestato tramite sellerine in acciaio anodizzato. - stuccatura delle lacune eseguita con gesso di Bologna e colla animale. -integrazione pittorica realizzata con colori ad acquerello e colori a vernice -riduzione degli sbiancamenti velati con colori ad acquarello; le colature sul pavimento sono state interrotte con piccoli tratteggi - cornice dorata è stata ripulita dai ritocchi di porporina con acetone e dal deposito di polveri e sudiciume con saliva artificiale e acetone essendo la doratura non in oro zecchino. - risanamento della struttura con la realizzazione di parti mancanti e la sostituzione di zone degradate - consolidamento e disinfestazione. -ricostruzione degli elementi decorativi perduti, tramite calco siliconico realizzata con scagliola incollando i pezzi al supporto con resina vinilica a presa rapida -stuccatura delle lacune - integrazione pittorica è stata realizzata con basi a tempera di tono rosso-bruno e polvere d'oro stemperata, in cera per ottenere un effetto di imitazione totale. A protezione dello strato dorato è stato steso un protettivo a base di cera microcristallina in essenza di petrolio.</p> |
