## CODICI

1996-119c

Restauro di un soffitto

Museo della Civiltà Valligiana

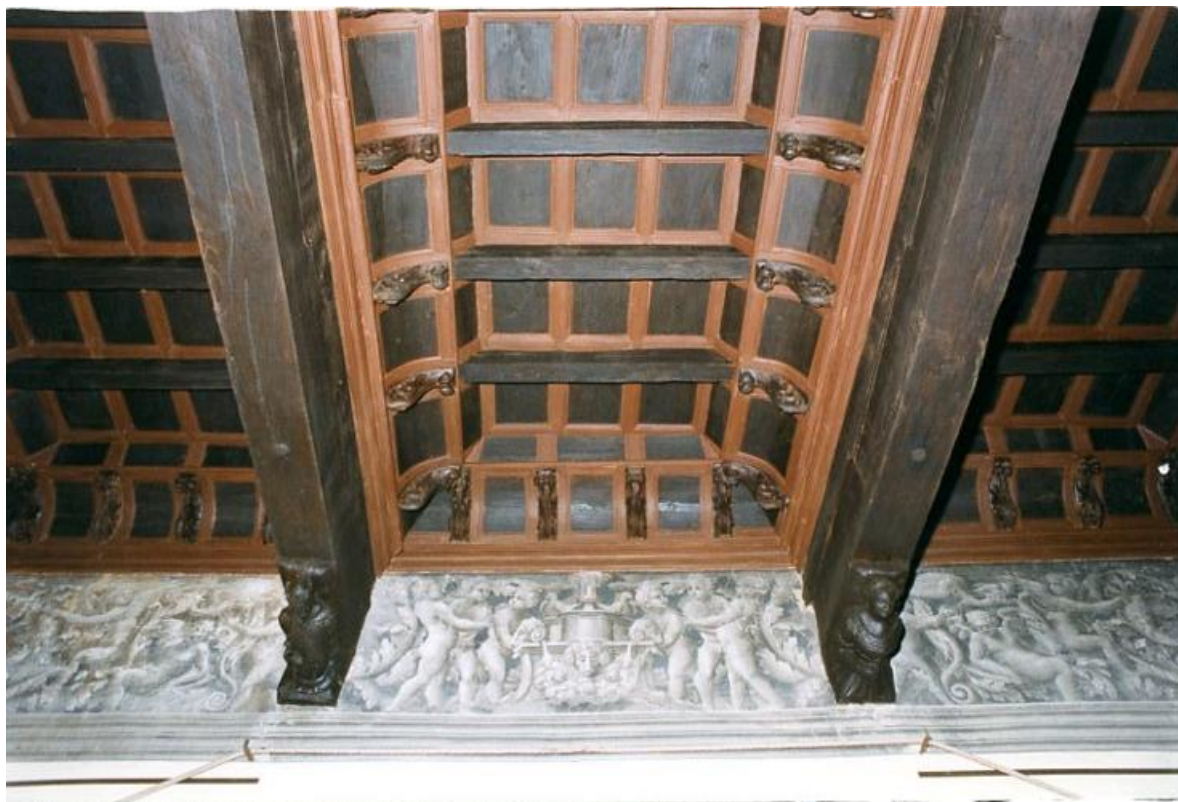
| Stato di conservazione | <p>il manufatto presentava uno stato conservativo seriamente compromesso dalla forte contrazione lignea. Molte tavole infatti erano incurvate e fessurate, diverse cornici erano pericolanti e, molte altre mancavano. Un esame più accurato ci rilevava che , oltre 1150%, il soffitto era stato ricostruito nel corso di precedenti restauri. Le traverse portanti e le tavole originali sono costruite in legno di castagno, mentre quelle rifatte sono in abete. Tutta l'opera è ricoperta da due strati di colori a tempera non originali (terra di Siena bruciata e bruno scuro). Il retro del manufatto risultava appesantito da un grosso quantitativo di macerie, detriti, polvere e sudiciume che vi erano infiltrate in ogni fessura del tavolato al punto che è stato necessario smontare le parti per poter effettuare una buona pulizia.</p> |

| Relazione tecnica finale | <p>PULITURA asportazione dei detriti, raddrizzamento delle tavole imbarcate, colorazione delle fessure e rimontaggio con viti autofilettanti CONSOLIDAMENTO -aggiunta di cinque tavole nella parte in prossimità del camino poiché mancavano. -ricostruzione delle cornici mancanti, risanamento di quelle pericolanti. -sondaggi di pulitura INTEGRAZIONI PITTORICHE -accordo tonale delle parti nuove a quelle già esistenti. Sul retro è stata applicata una vernice idrorepellente, mentre sul davanti è stato applicato un film di vernice e cera.</p> |
