2006-248

Intervento conservativo della ruota idraulica del mulino  
Pedini

Museo della Civiltà Contadina Istituzione Villa Smeraldi

ruota

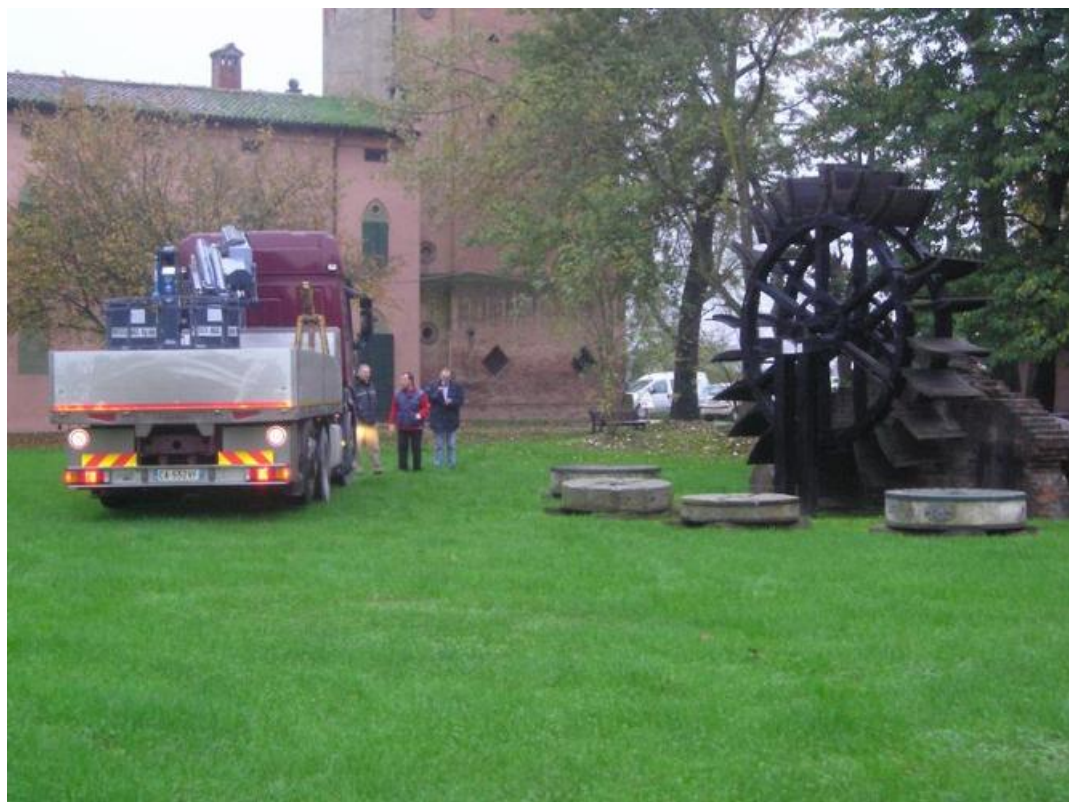
discreto dal punto di vista strutturale, anche se presentano fessurazioni ed ammanchi, le travi radiali sono in grado di reggere ancora gli sforzi da lavoro, peggiore lo stato degli anelli, alquanto deteriorati in alcune parti. Mancano molte pale.

Interventi urgenti di conservazione: rimozione dello strato di catrame che ricopre tutte le superfici, per prendere visione dello stato delle parti sottostanti. ricostruzione delle parti deteriorate, onde ripristinare la funzionalità della macchina. Trattamento consolidante alle parti lignee, e trattamento protettivo. Interventi di restauro: - rimozione della patina superficiale di catrame, non coeva, e spessa vari millimetri; asportata meccanicamente con martellina da tappezziere e raschietti. asportazione dei tronconi di supporto delle pale, rotti, togliendo con trapano e scalpello i cunei di bloccaggio; •ricostruzione delle parti mancanti o particolarmente deteriorate degli anelli Un intero arco (un sesto della circonferenza) è stato rifatto con legno di castagno. Intervento reso necessario da interventi precedenti che avevano risanato le lacune con tanti piccoli segmenti, pregiudicandone la tenuta. Sono state integrate altre lacune varie, sempre con castagno. Ricostruiti circa venti supporti per le pale con essenza di castagno, ed il tavolato di tre pale, con legno di abete, saranno montati quando la ruota sarà in piedi. •per togliere bulloni e dadi, è stato necessario l'uso di oli disincrostanti, svitoli, riscaldando successivamente i bulloni, sfruttando l'effetto della dilatazione termica per sbloccarli. ciò nonostante qualche bullone non ha retto alla torsione spezzandosi. I bulloni inutilizzabili sono stati rimpiazzati con caviglie di analoghe dimensioni; i dadi sono stati ricavati da piastrina metallica, filettandone il foro. •trattamento consolidante mediante imbibizione a pennello di paraloid diluito 8-12% in butilacetato ed acetone, fino a completo assorbimento;
