Numero 2012-120

Intervento Restauro di una scultura

Sede Pinacoteca Comunale di Faenza

Ritratto della bambina Titti Papini

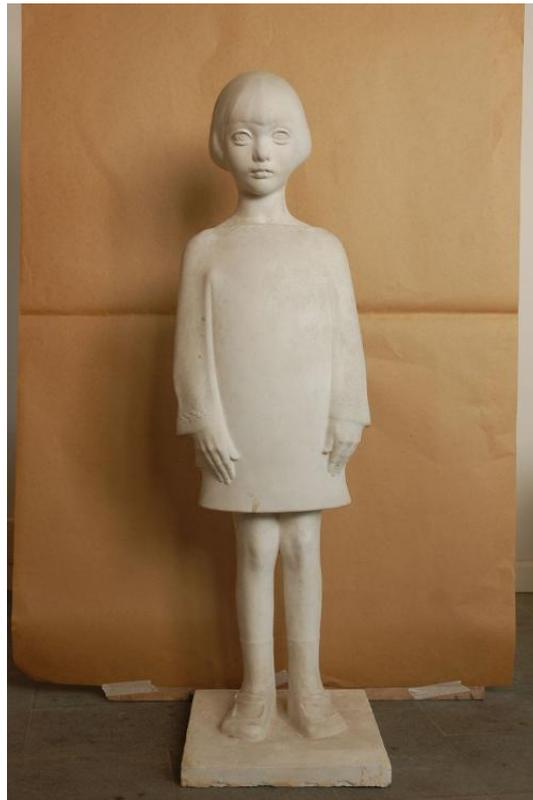
STATO DI CONSERVAZIONE in precarie condizioni: la sua staticità era compromessa da numerose fessurazioni localizzate sulle gambe e in particolar modo sulle caviglie. L'intera superficie era ingrigita da un leggero deposito di polvere. Erano poi visibili stuccature di crepe e fessurazioni, eseguite con un materiale che nel tempo era ingiallito. Sul retro della scultura erano visibili macchie scure e colature. La fragilità dell'opera, oltre che dalla estrema friabilità del materiale impiegato era data anche dalla sua conformazione, con testa e busto del personaggio sorretti da gambe piuttosto esili: per questo motivo abbiamo ritenuto necessario eseguire prima di ogni intervento una serie di valutazioni preliminari integrate anche dall'esecuzione di indagini radiografiche. Le radiografie hanno evidenziato all'interno l'esistenza di due ferri d'armatura lisci del diametro di 8-10 mm, i quali partono in parallelo dalla testa e attraverso il busto terminano in ciascuna gamba fino ai piedi del personaggio; dai piedi poi piegandosi a U risalgono lungo le gambe per terminare in prossimità delle ginocchia. Oltre a ciò, le radiografie evidenziano come il gesso che costituisce la scultura sia poco compatto e disomogeneo, con vuoti e cavità localizzati soprattutto nel busto. In prossimità del collo si nota una zona rettangolare chiara, spia di un probabile intervento di consolidamento. A una attenta osservazione, confermata poi da alcune misurazioni, si nota che la statua non è in asse con il basamento, ma risulta inclinata in avanti e in maniera lieve verso destra.

La rimozione dei depositi di polvere e delle macchie giallastre è stata eseguita con impacchi assorbenti in silice micronizzata a base di EDTA al 3% in acqua distillata. Per asportare invece le colature e le macchie di colore più scuro sono stati utilizzati blandi solventi opportunamente testati. Le stuccature ingiallite sono state rimosse a bisturi e le crepe sono state nuovamente stuccate con gesso alabastrino. Dopo la pulitura si è proceduto con il consolidamento del manufatto, eseguito iniettando resina epossidica (Araldite AW 106) direttamente nelle fessurazioni presenti nelle gambe del personaggio, mentre
