| Numero | 1996-085d |
| Intervento | Restauro di iscrizioni e graffiti |

| Comune | Castrocaro Terme e Terra del Sole |
| Sede | Palazzo Pretorio |

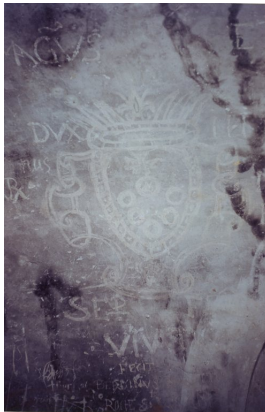
Stemma nella volta realizzato con polvere di cotto

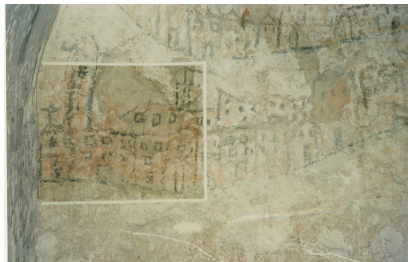
Tasselli di pulitura

aerea e sabbia fine). Iniezioni consolidanti con malte a basso contenuto di sali per l'ancoraggio dell'intonaco alla struttura muraria, rimozione dove possibile dei sedimenti di polveri con spugne wisahb e tamponatura con acqua deionizzata. Trattamento con sali quaternari d'ammonio al 13% sulle pareti e sui pavimenti per disinfestazione delle superfici. Rimozione di porzioni di scialbi a calce per la scopritura di brani di scritte e graffiti con mezzi meccanici (spazzolini in nailon e bisturi). Stuccature con malte a base di grassello di calce e sabbia, fissaggi localizzati con resine acriliche nelle zone dove i materiali superficiali presentavano polverulenza

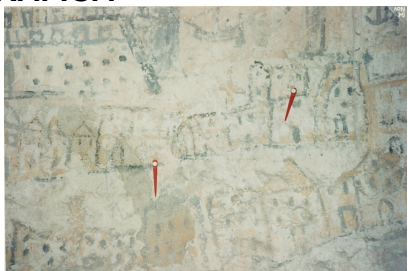
Zone di distacco e sollevamenti dell'intonaco delle pareti

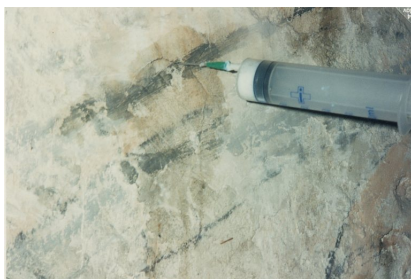
Fissaggio con resina acrilica

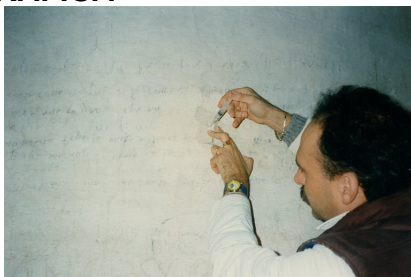
Inferno:iniezioni consolidanti parete A

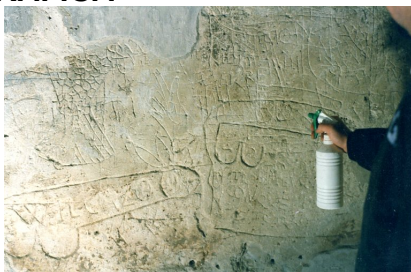
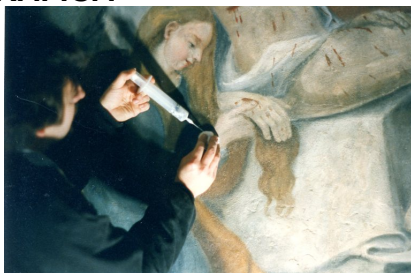
Camorcina: iniezioni consolidanti negli intonaci del dipinto

iniezioni consolidanti per ancorare l'intonaco in alcune zone distaccate, rimozione dei sedimenti di polveri e offuscamento con spugna wisahb.

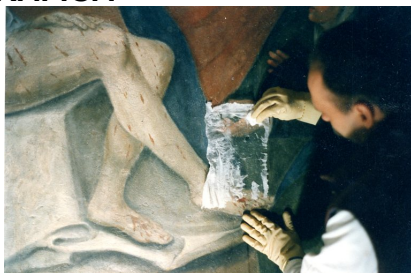
pulitura del dipinto con soluzione alcalina
