2005-196b

Restauro del fregio e del soffitto

Gualtieri

Palazzo Bentivoglio

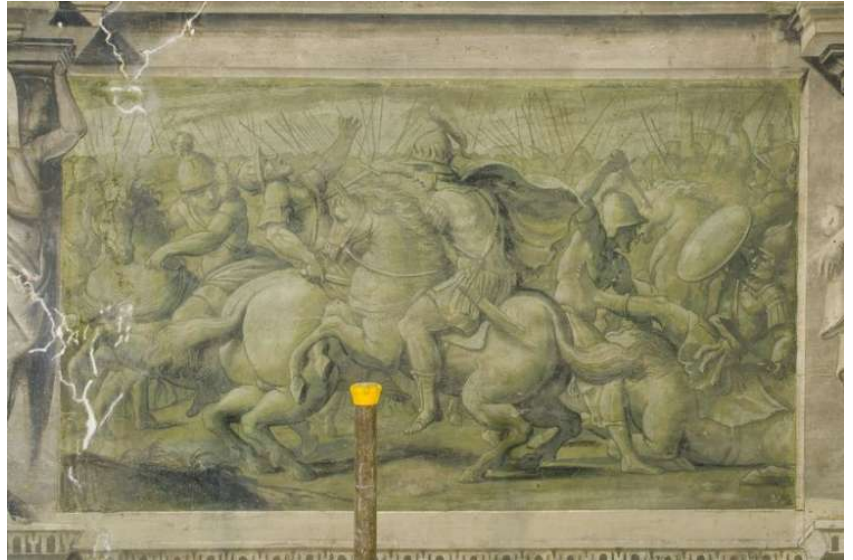
romolo uccide in battaglia il re dei Ceninensi-prima del  
restauro

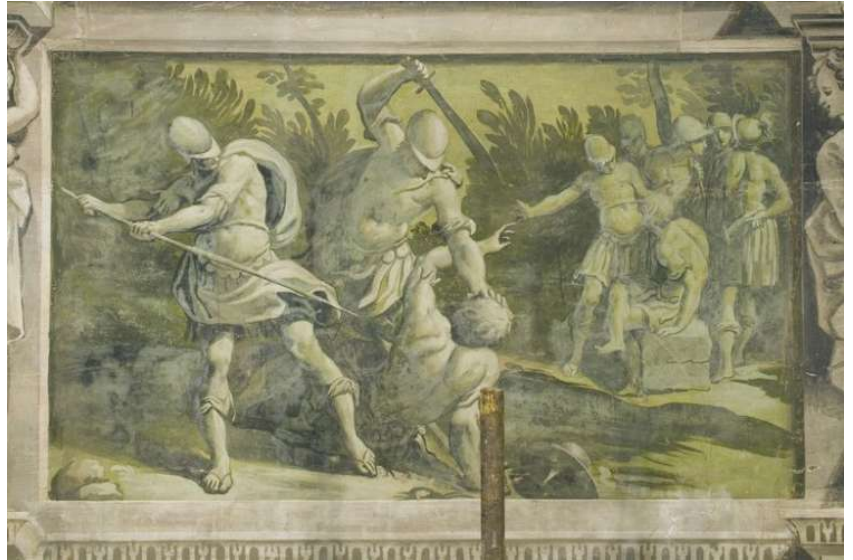
Remo uccide il re Amulio-prima del restauro

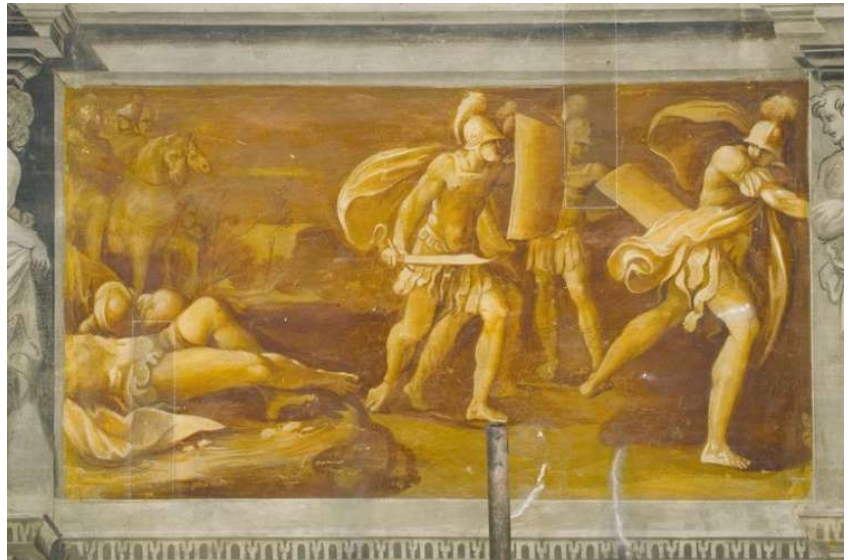
uccisione di Tazio da parte dei Laurenti-prima del restauro

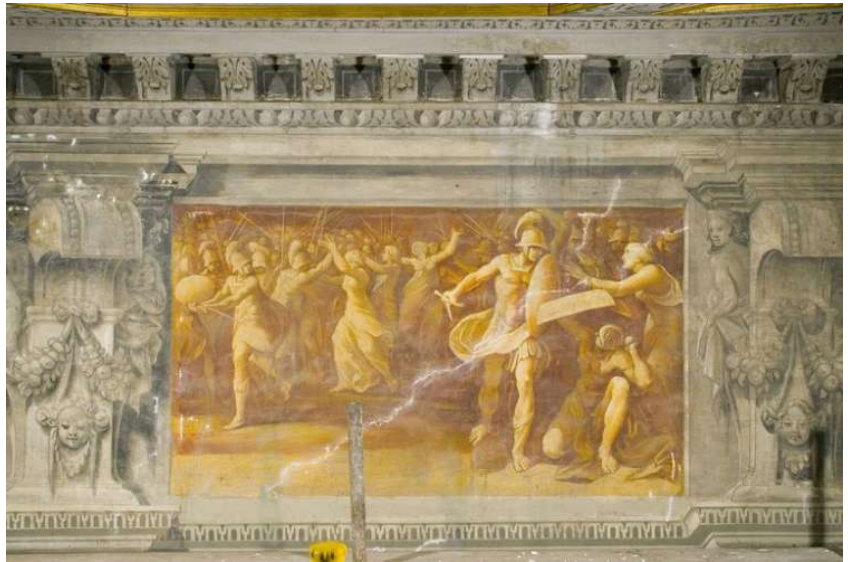
Le donne Sabine dividono le schiere dei Sabini e dei Romani inducendoli alla pacificazione-prima del restauro

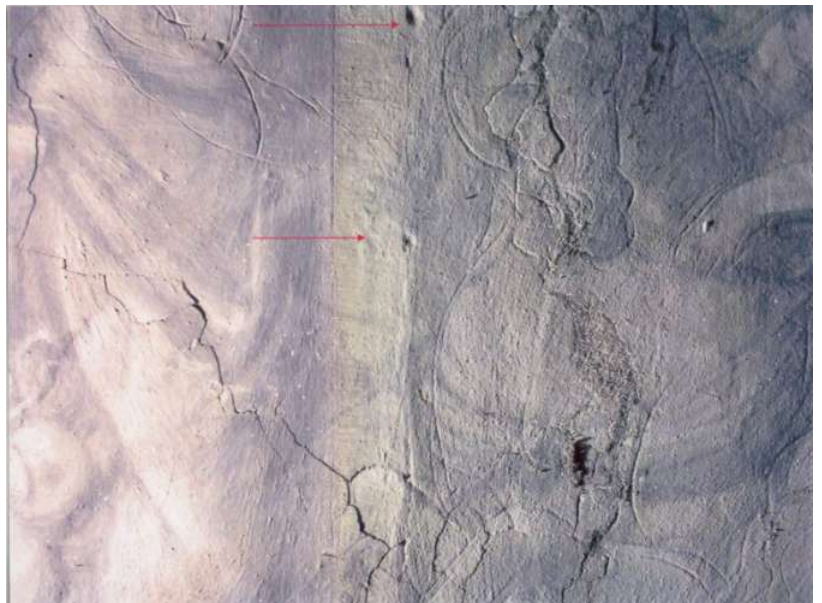
dettaglio a luce radente:tracce dei chiodi per il posizionamento del cartone preparatorio

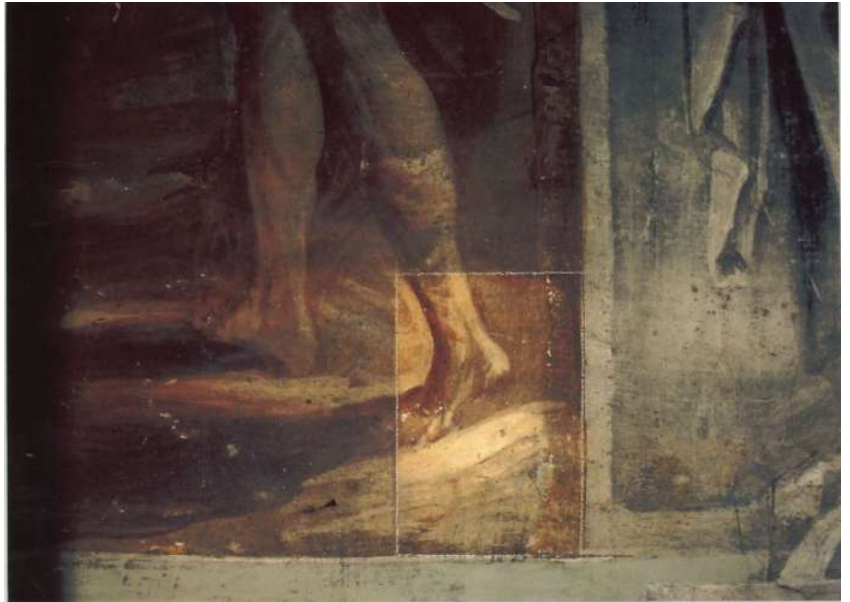
prova di pulitura

-Preconsolidamento degli intonaci -Consolidamento di profondità -Fissaggio della pellicola pittorica e riadesione dei frammenti -Rimozione a secco dei depositi incoerenti - Pulitura della superficie pittorica -Fregio: per la rimozione dello sporco superficiale è stata utilizzata una miscela di acqua deionizzata e desogen 2%, applicata direttamente a pennello e risciacquata -Soffitto: per quanto riguarda i riquadri dipinti, è stata effettuata la rimozione meccanica del deposito coerente. La struttura architettonica, invece è stata interamente ripulita con pennelli morbidi e aspiratori a bassa pressione. -Rimozione delle ridipinture presenti nei riquadri -Fissaggio della pellicola pittorica -Stuccatura delle lacune di superficie e di profondità mediante l'uso di malta aerea per quanto riguarda il fregio. Per il soffitto invece si è utilizzata una malta sintetica. -Reintegrazione delle abrasioni di colore. -Ritocco pittorico delle lacune con acquerelli e tempere ad imitazione della cromia originale e/o con abbassamento di tono per quanto riguarda i neutri.

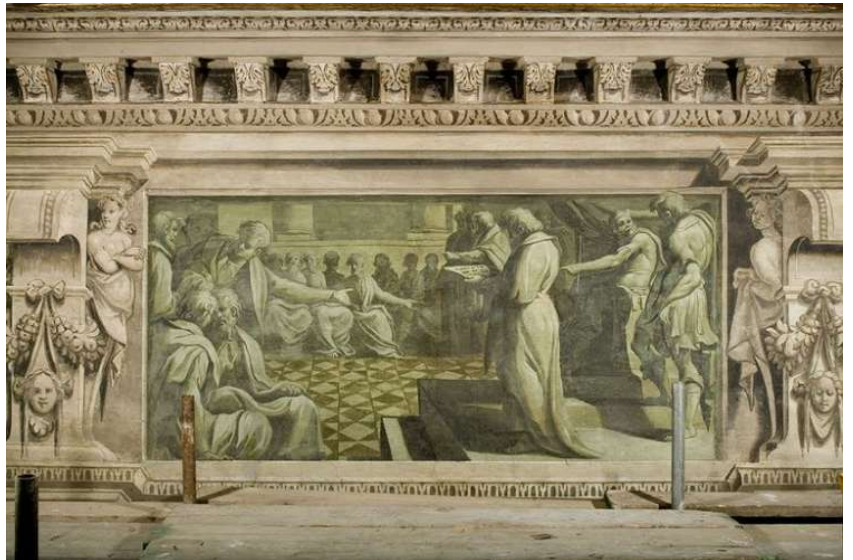
Romolo detta le leggi della città-dopo il restauro

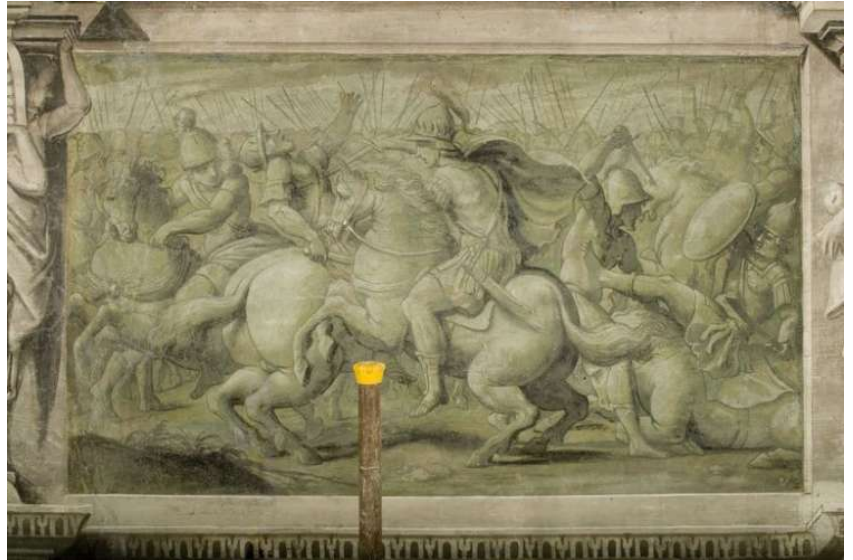
Romolo uccide in battaglia il re dei Ceninensi-dopo il restauro
