Numero 1995-799

Intervento restauro del fregio della Sala degli Stucchi

Sede Musei Civici d'Arte Antica di Palazzo Schifanoia -  
Palazzina Marfisa

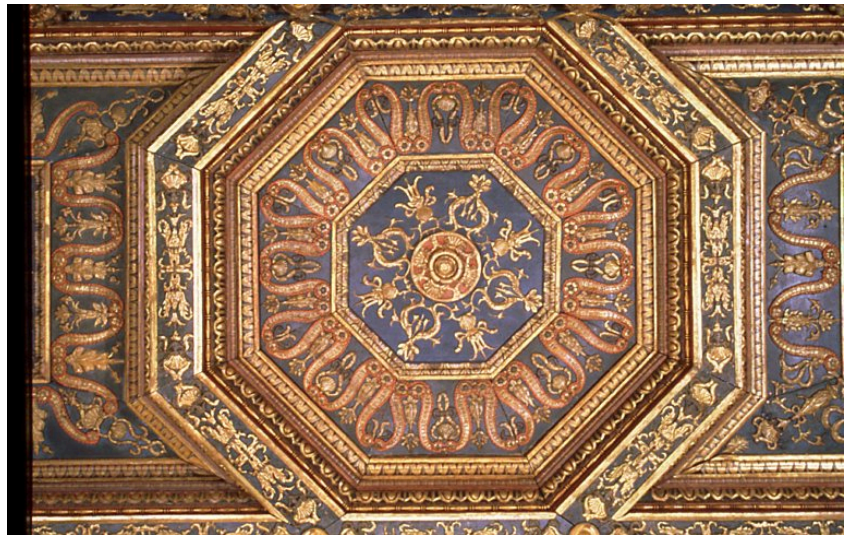
particolare dopo il restauro
