Tipo scheda OA

Numero di catalogo generale 00000015

Oggetto lapide

Contenitore Cimitero Ebraico

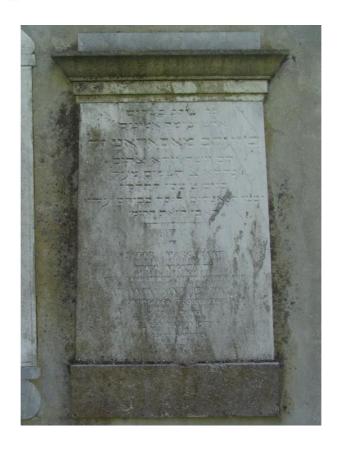
Note Vista frontale. Lato ovest.

La lapide è collocata su muratura in laterizio con intonaco di fondo probabilmente a base cementizia, degradato lateralmente da incrostazione. Ai fini della conservazione, si segnala la presenza di: deposito superficiale incoerente e coerente diffuso; incrostazioni; patina e lieve attacco biologico, localizzato nella fascia inferiore; piccole mancanze sulla fascia; macchie.

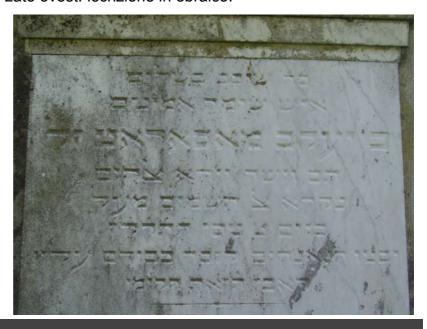
Note Lato ovest. Iscrizione in ebraico.
