Numero 2005-196a

Intervento Restauro di formelle a rilievo poste su "Maestà" e fontane lungo la Via del Sale

Data (yyyy/mm/dd) 2005/05/31

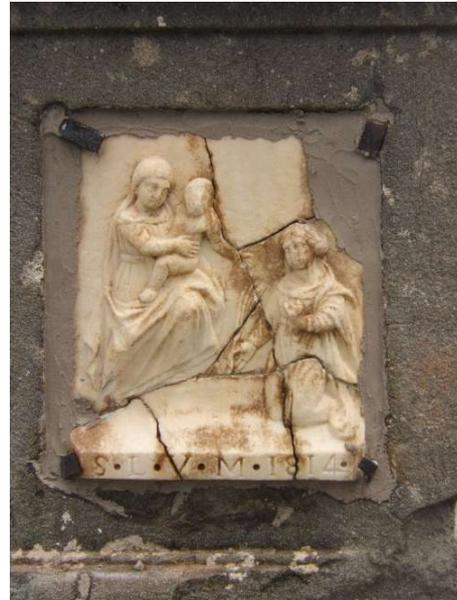
stuccatura

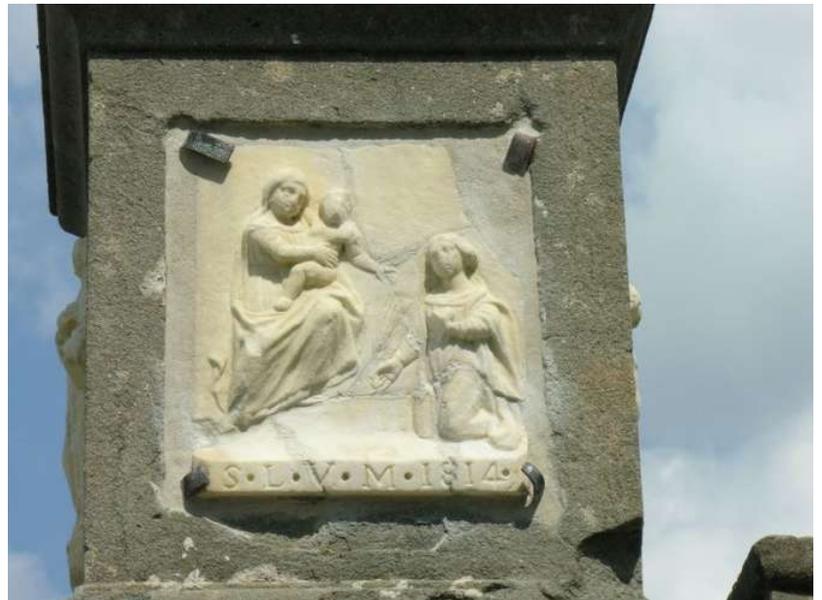
stuccatura

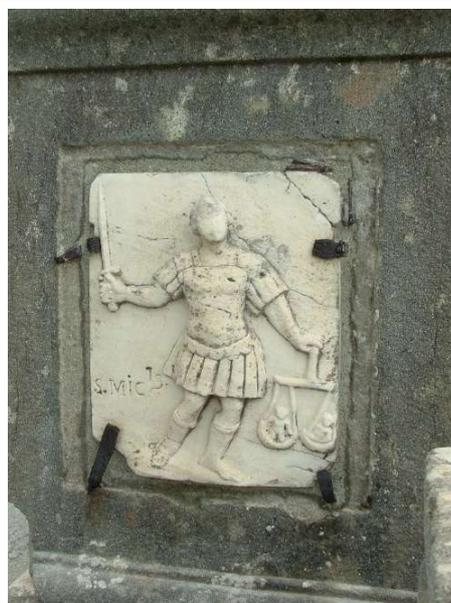
stuccatura fondo

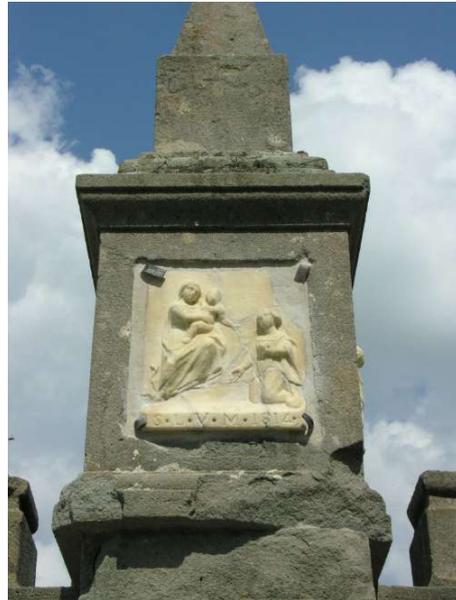
dopo il restauro

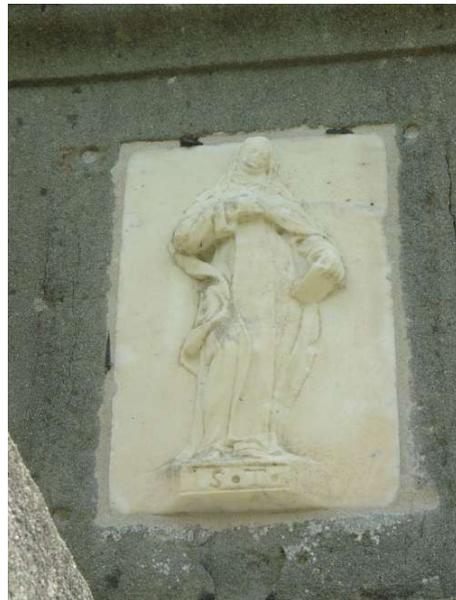
dopo il restauro

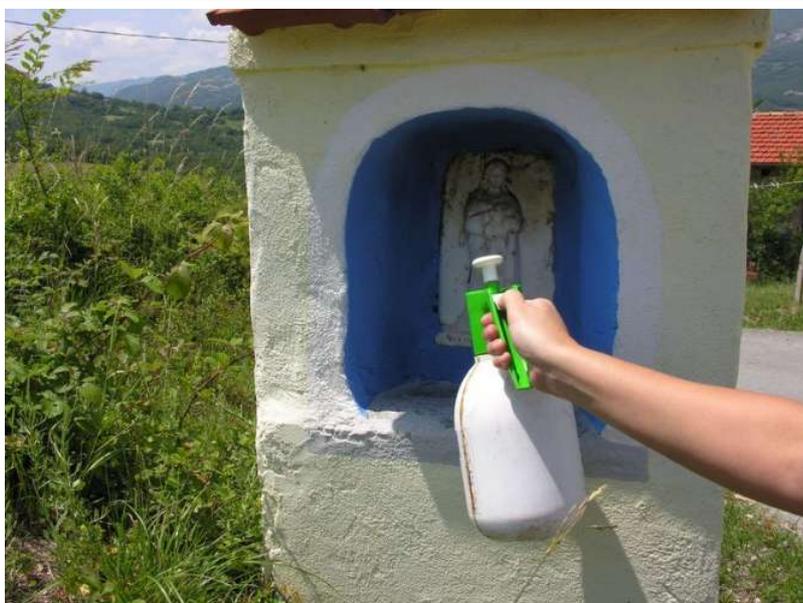
trattamento biocida

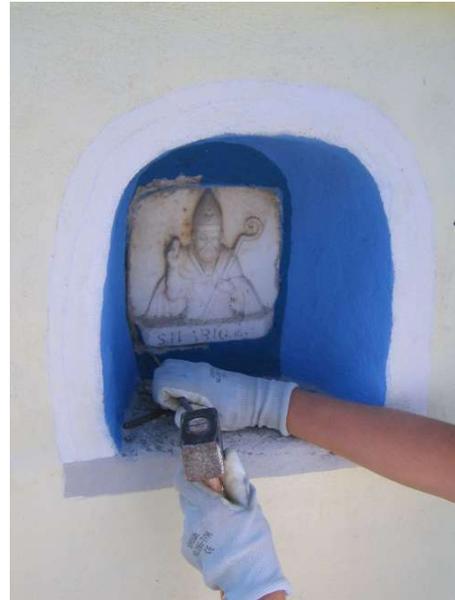
rimozione del cemento

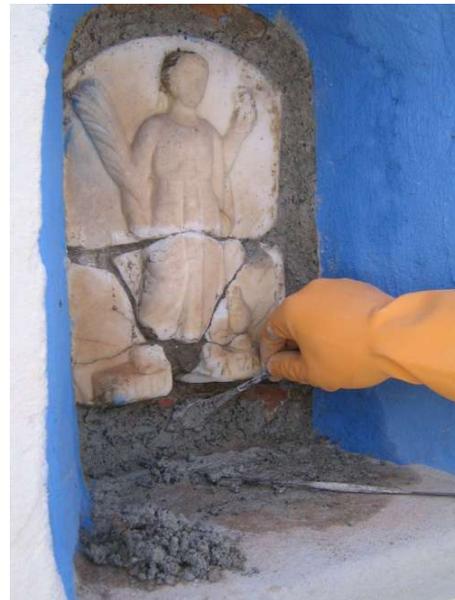
stuccatura di fondo

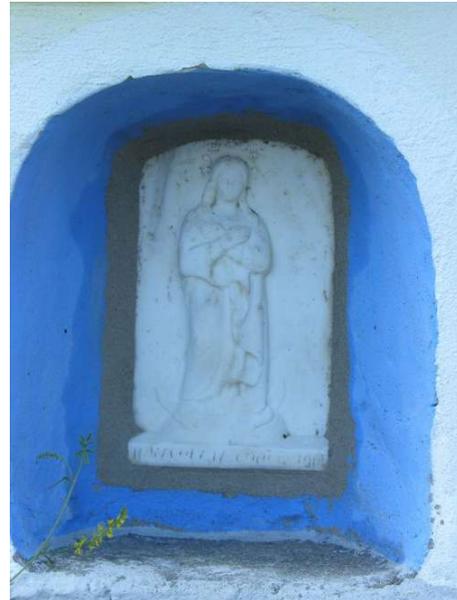
stuccatura

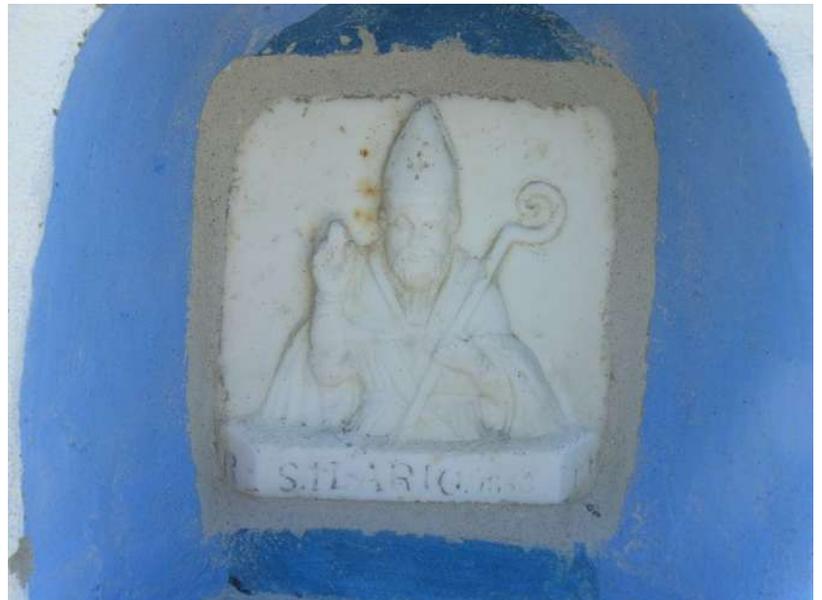
stuccatura

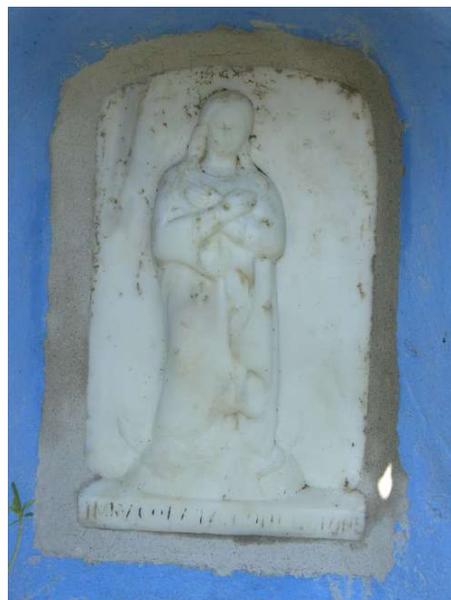
stuccatura

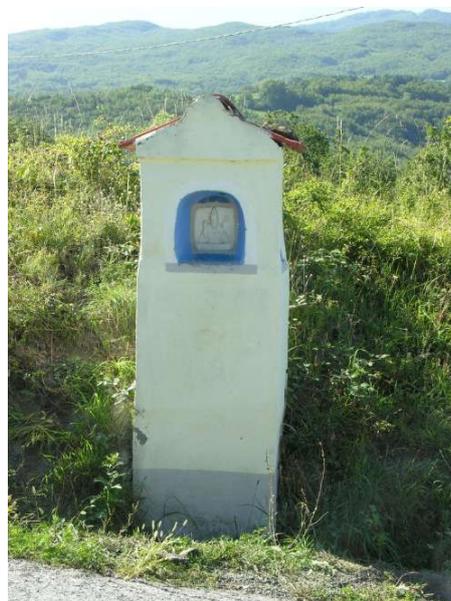
dopo il restauro

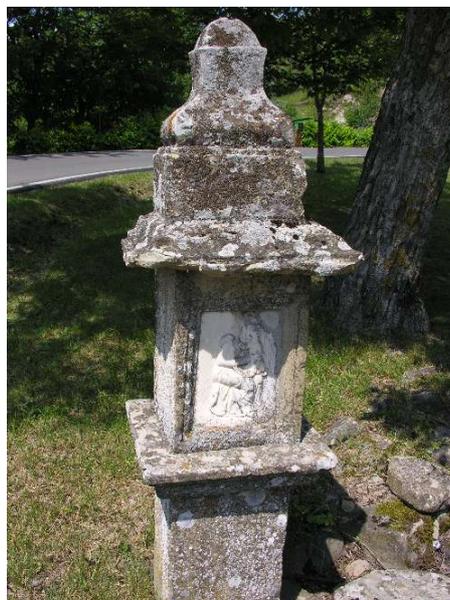
Maestà La Caserma prima del restauro

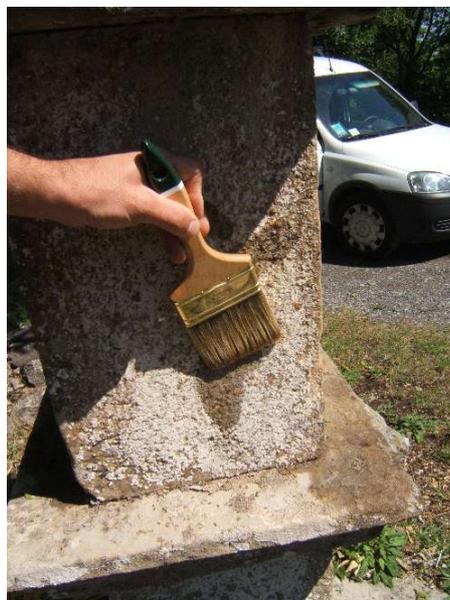
trattamento biocida

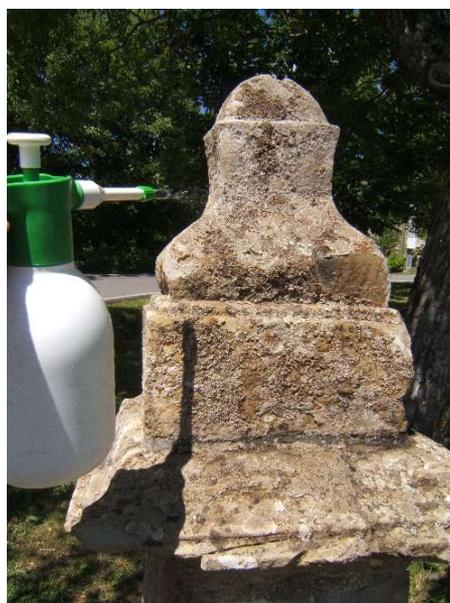
trattamento biocida

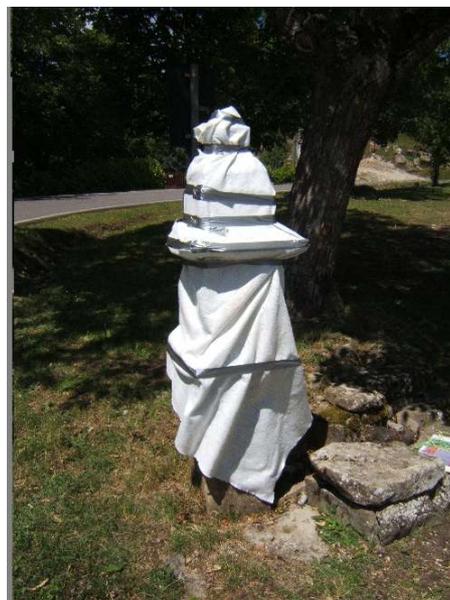
trattamento biocida

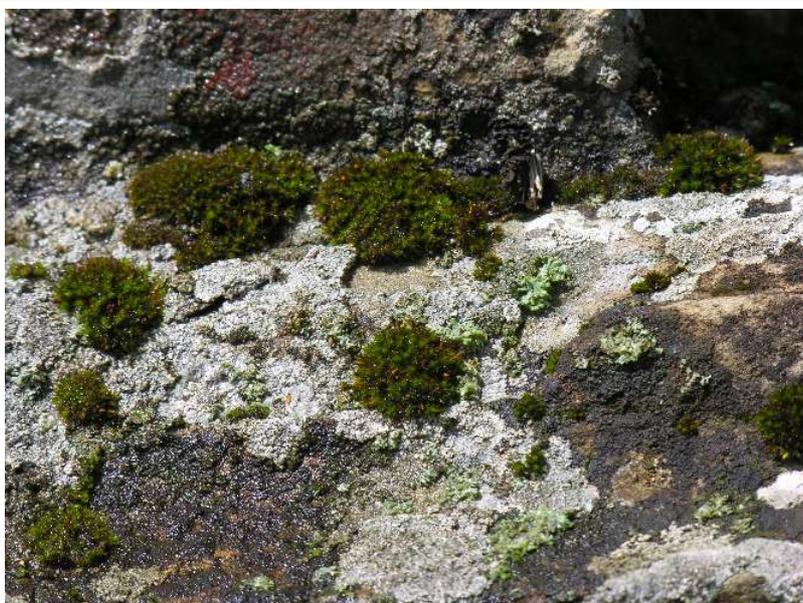
trattamento biocida

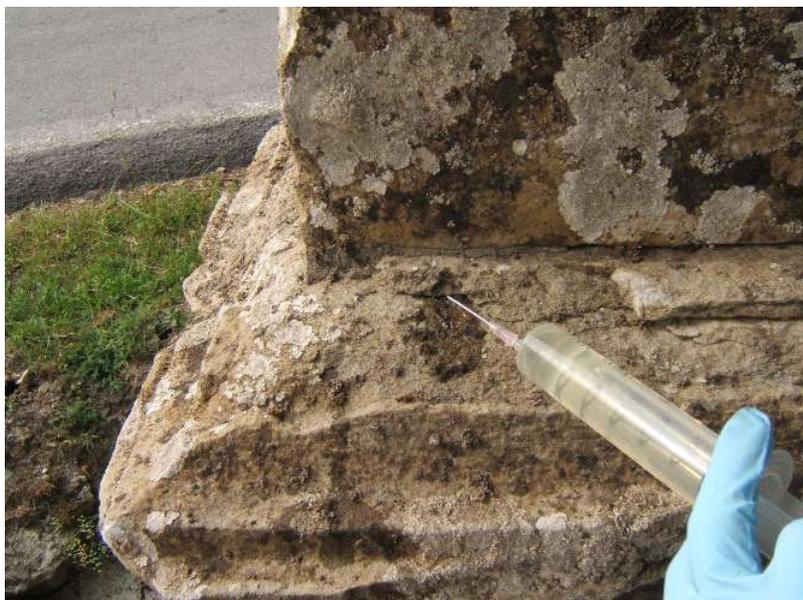
silicato di etile

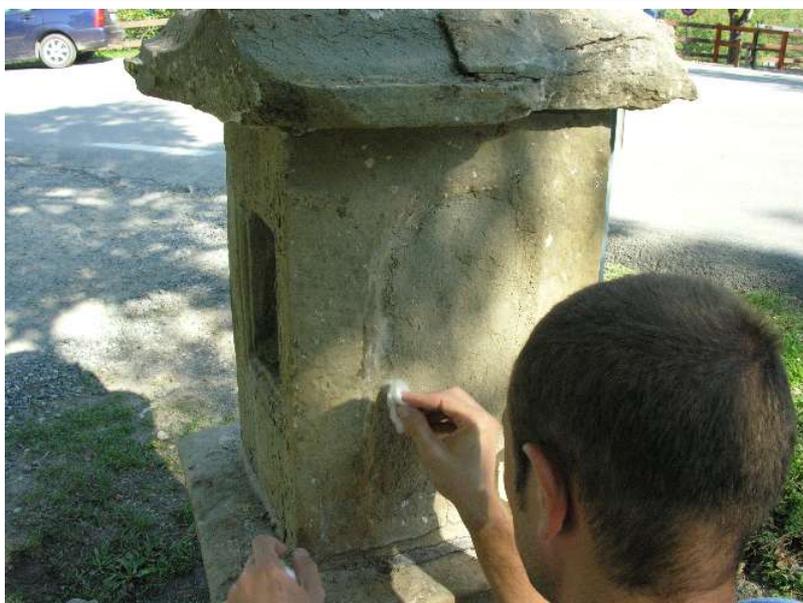
stuccatura

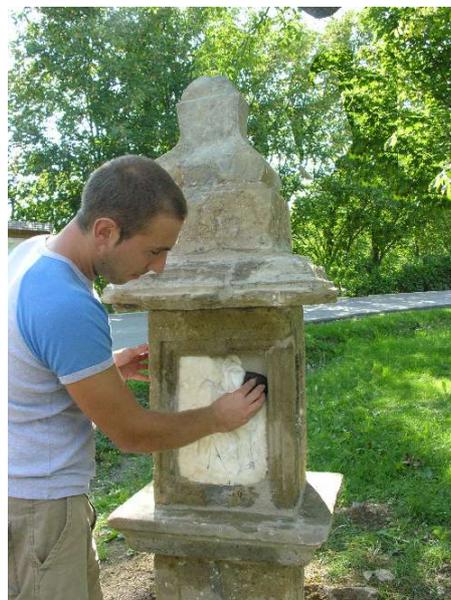
stuccatura

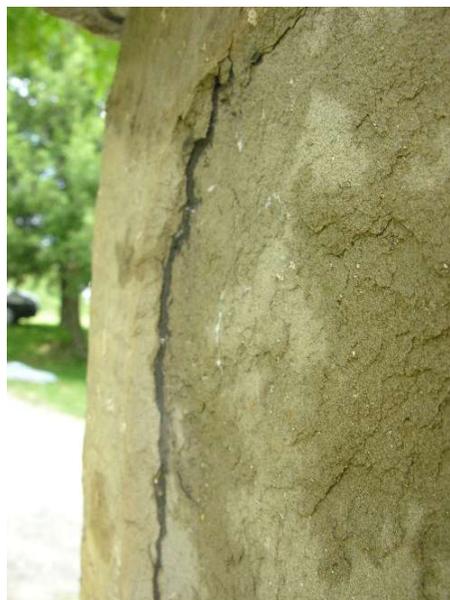
consolidamento a malta

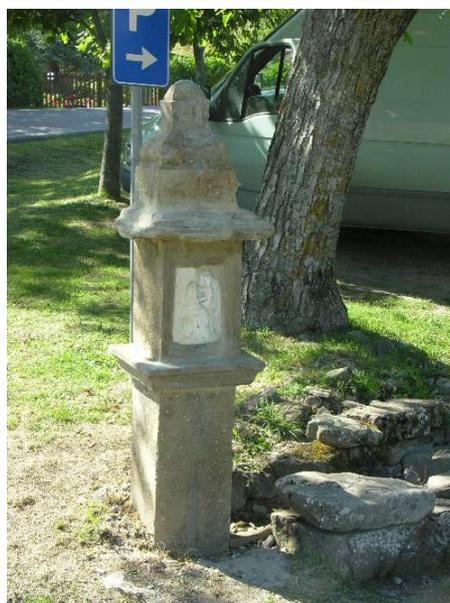
dopo il restauro

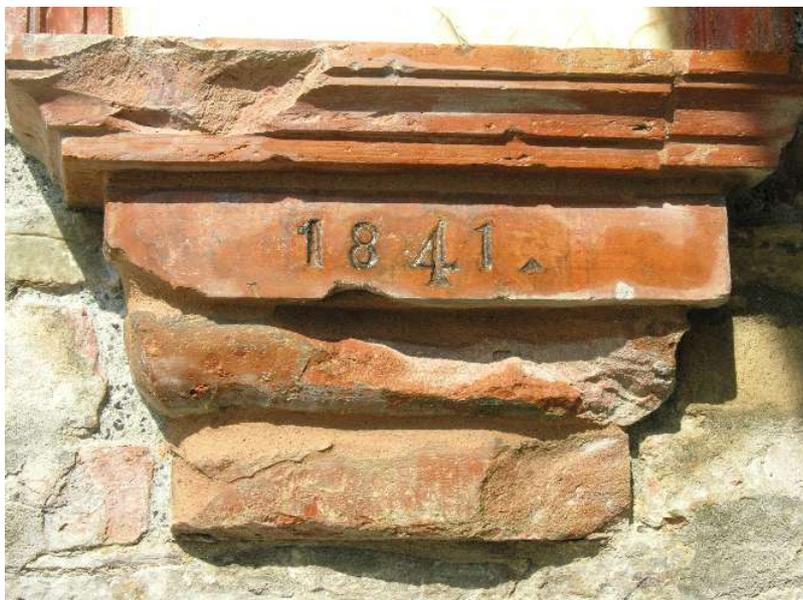
pulitura

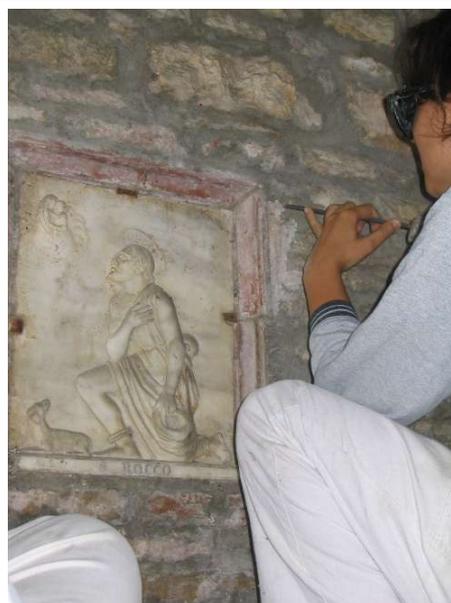
rimozione cemento

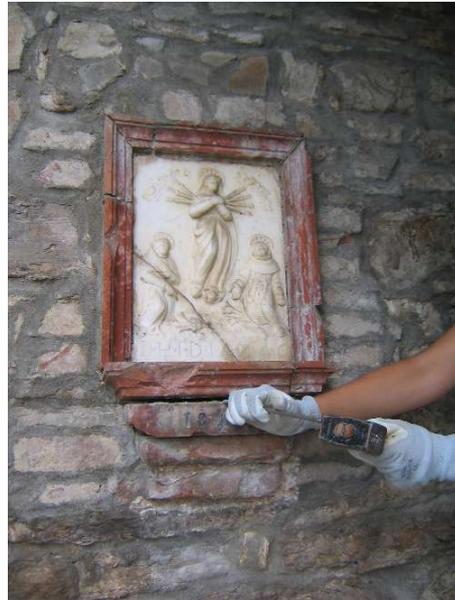
rimozione cemento

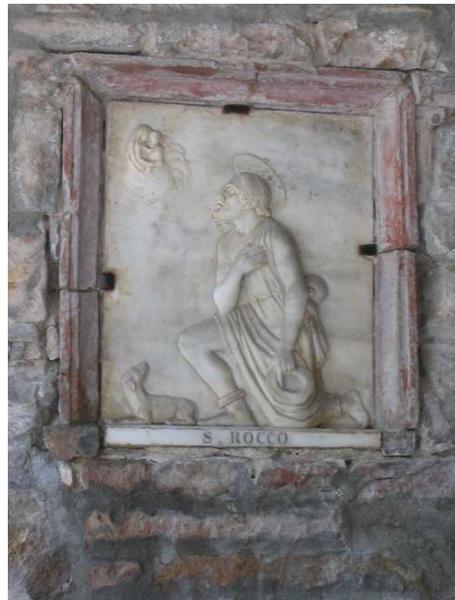
rimozione cemento

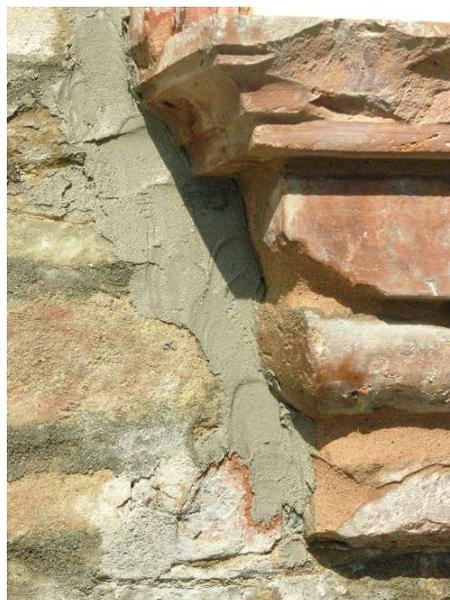
stuccatura

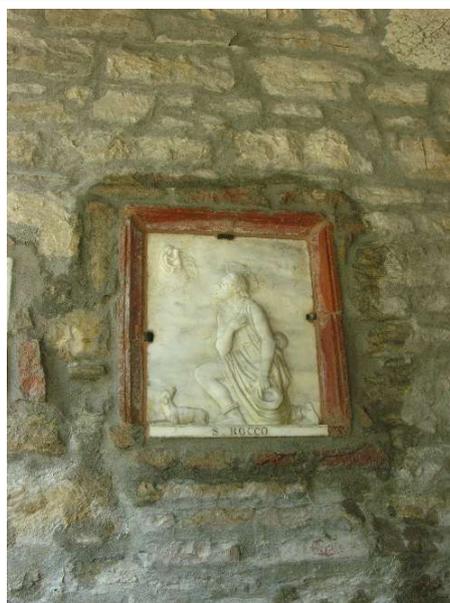
stuccatura

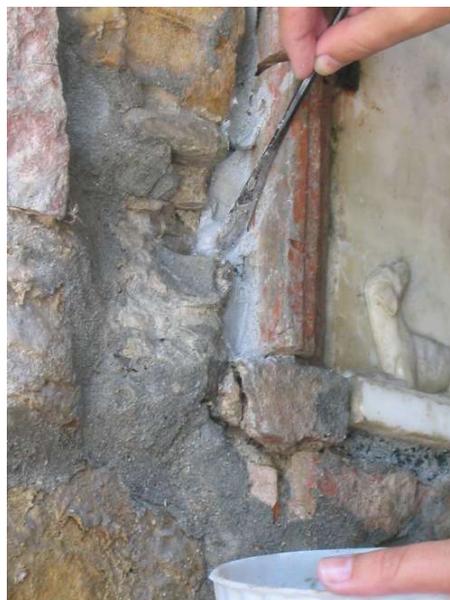
stuccatura

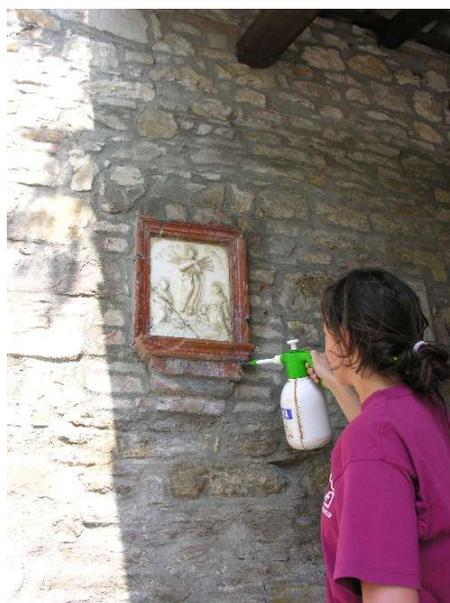
trattamento biocida

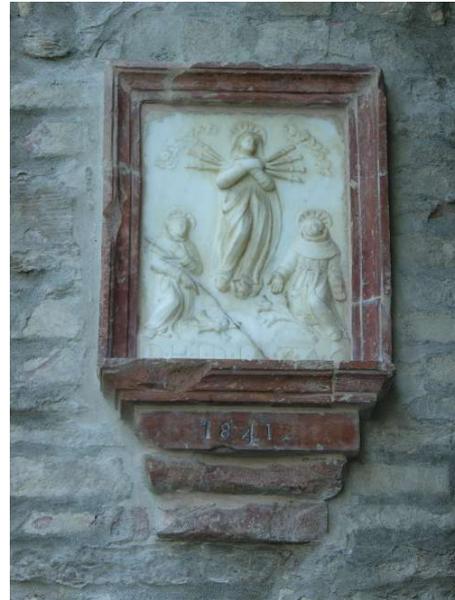
dopo il restauro

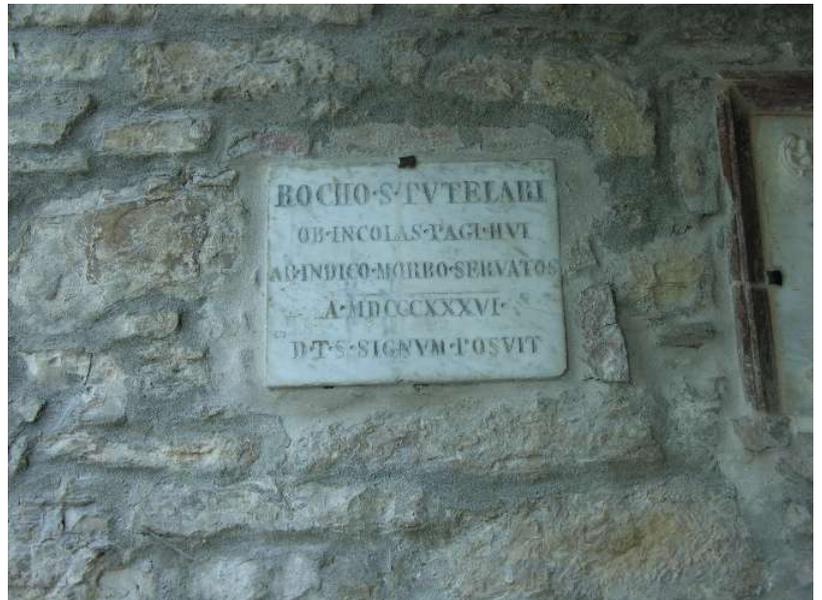
dopo il restauro

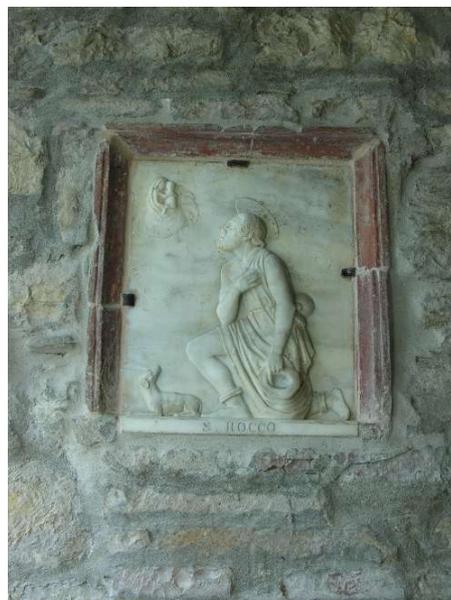
dopo il restauro

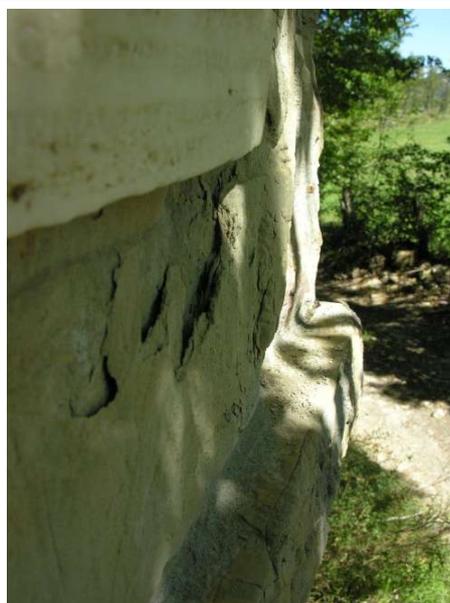
particolare prima del restauro

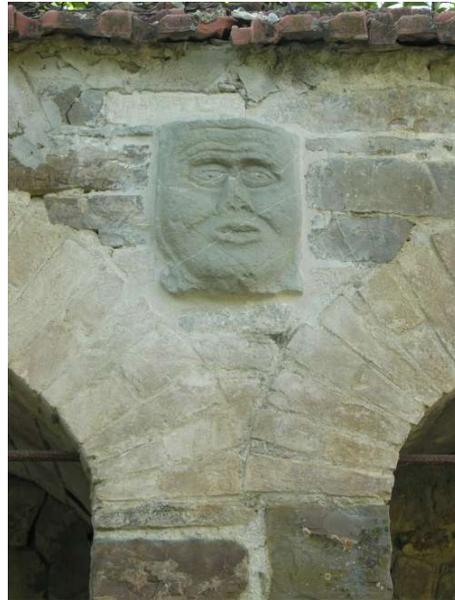
dopo il restauro

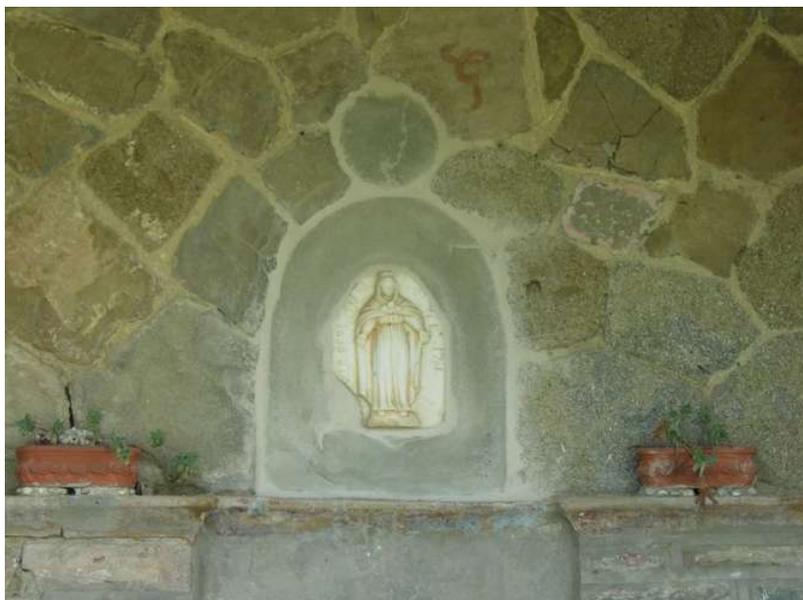
dopo il restauro

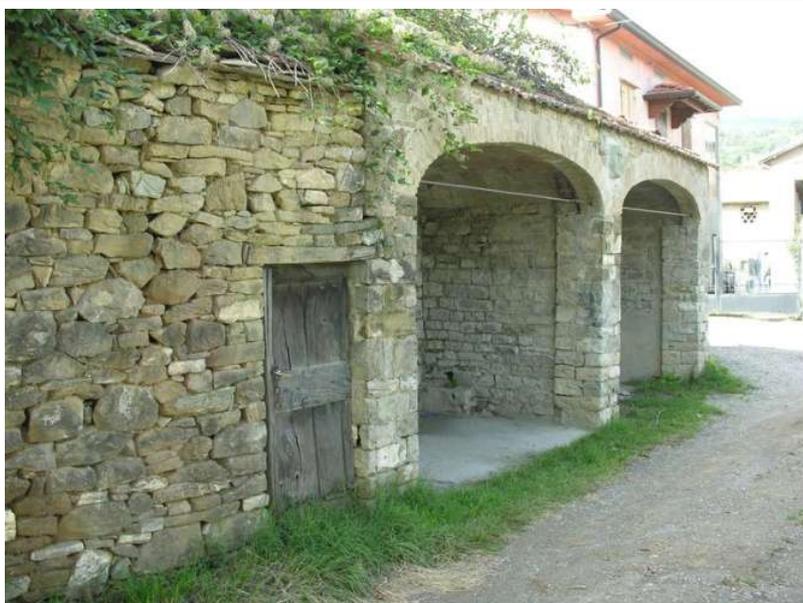
dopo il restauro

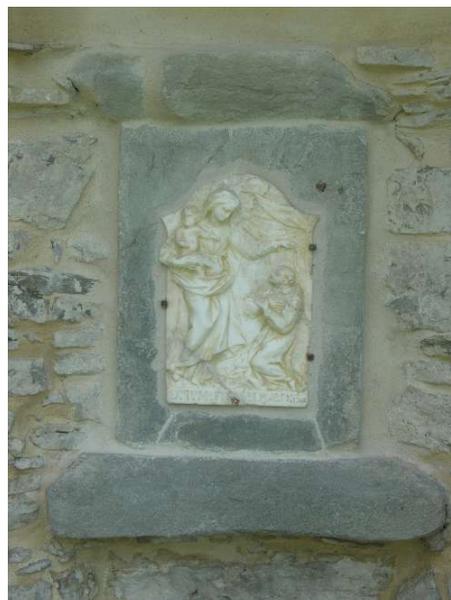
dopo il restauro

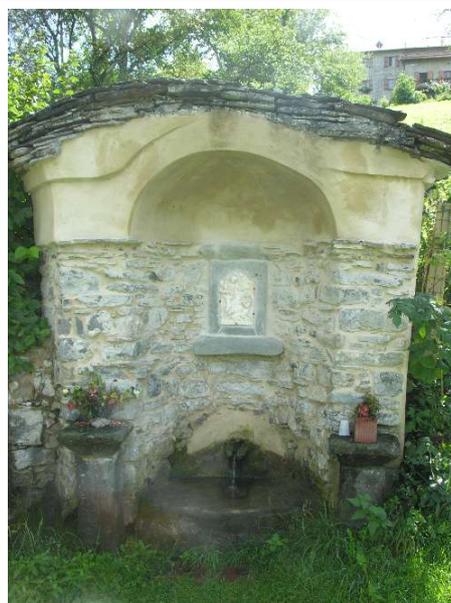
dopo il restauro

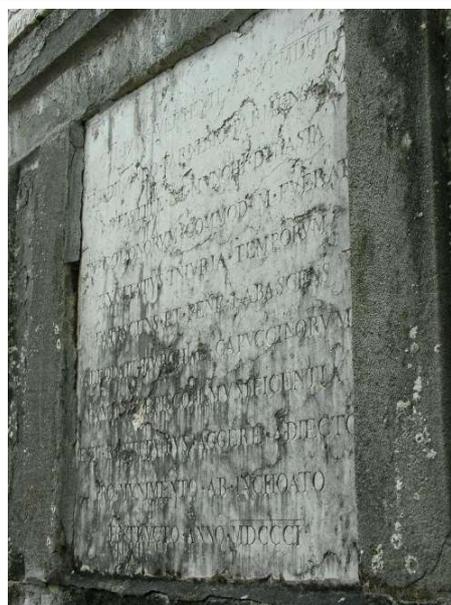
prima del restauro

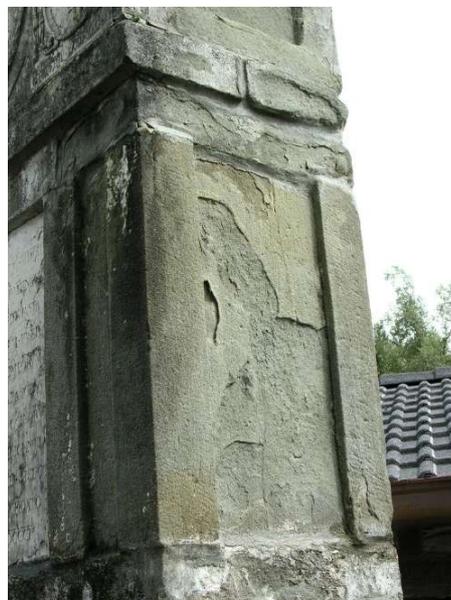
prima del restauro

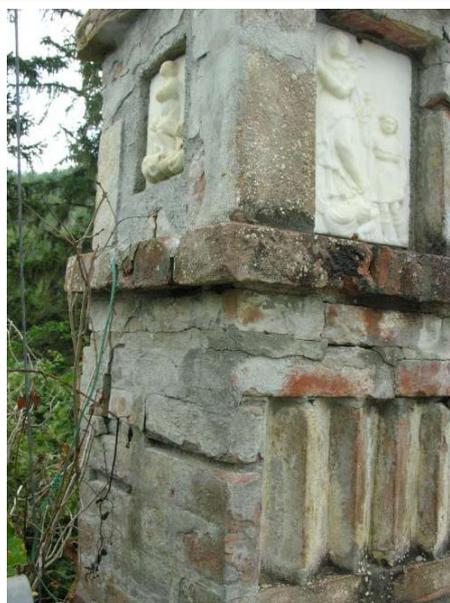
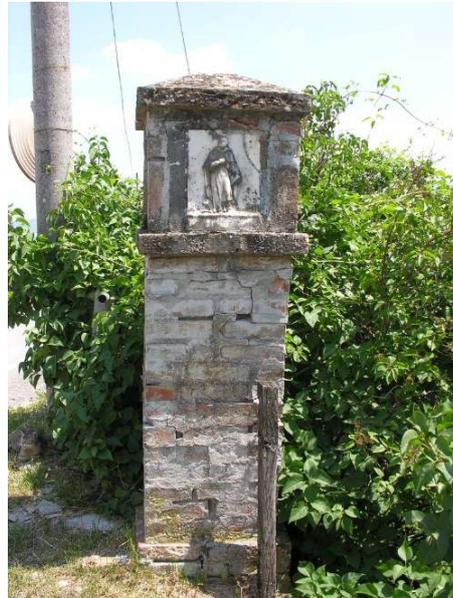
Maestà di Lalatta prima del restauro

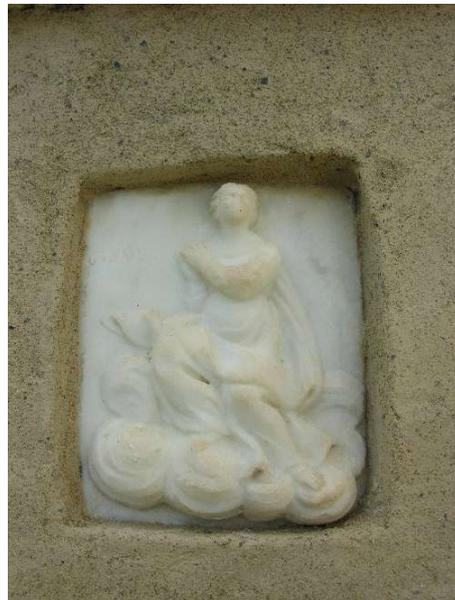
dopo il restauro

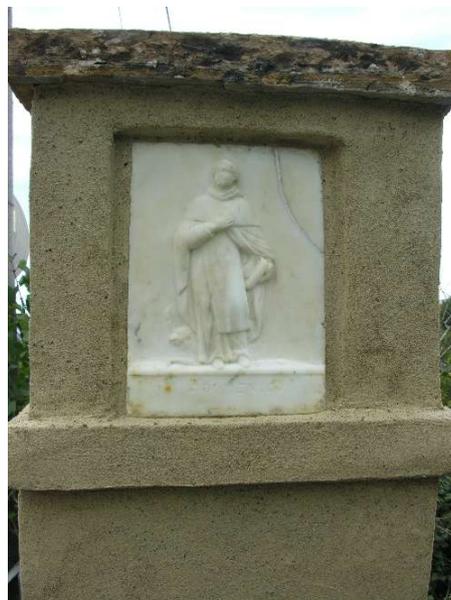
dopo il restauro

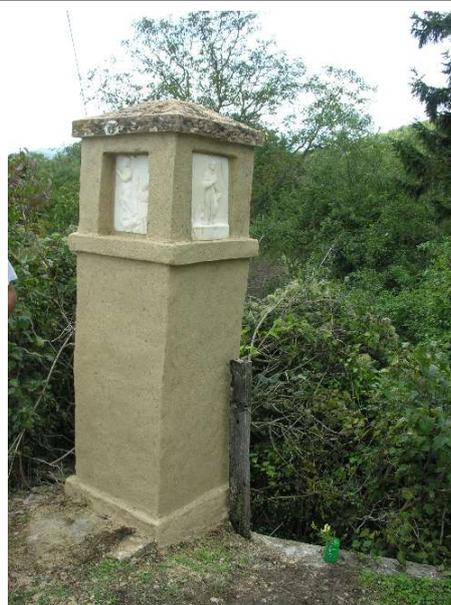
dopo il restauro
